エクспанディットによる管入替工法の開発

平井正哉*

概要

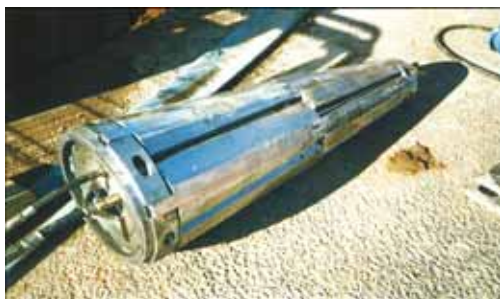
写真-2 エキスパンディットEXP-250

内径、新管外径から使用するエキスパンディットを決める。写真-2はEXP-250である。

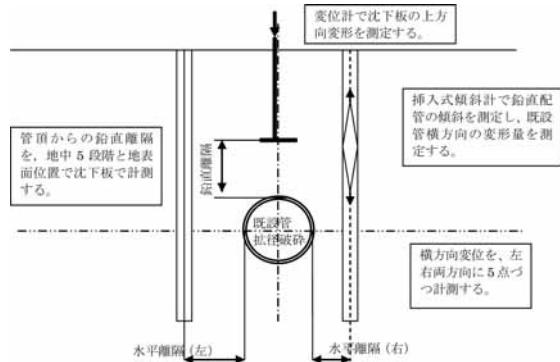
図-13 変位計測の方式

拡張破碎する模擬管路の、横方向への変位は、地上から鉛直に建て込んだ内径φ100mmの塩ビ管の中に挿入式傾斜計を挿入し、深さ20cmピッチで傾斜を測定し、塩ビ管の位置を実測することで地盤の横方向変位を実測した。したがって、既設管の高さ位置の横方向変位だけではなく、管側から一定の離隔をとり、破碎機の進行方向に対して左右両側の地盤変状を鉛直分布としてデータを得たことになる。このデータをもとに、シミュレーションに当たっての地盤変形係数(ヤング率)、ポアソン比、を設定した。挿入式傾斜計の寸法は、φ100mmの塩ビ管内径とわずかに小さくしてあり、塩ビ管の変形を測定する予定であったが、既設管のすぐ近く(管中心で離隔20cmの設定)については、一部塩ビ管の変形が大きく、既設管の高さの位置で傾斜計の挿入ができなくなった。このケースでは、傾斜計で測定できる深さまで測定し、それ以深は、入れ替え完了後塩ビ管の中にモルタルを流し込み、形状を固定した状態で塩ビ管を掘り出して形状を計測し、傾斜計で測定できた範囲とデータ上で接続して、地盤の変状を確認した。変形の大きな塩ビ管は肝心の既設管の深

上方向変位は、既設管を埋設する段階で管頂から上方向に順次離隔をとって沈下板を埋めておき、破碎機の通過につれて沈下板の上下する変化量を地上の変位計で経時的に測定した。傾斜計は挿入する時間における変形を測定するが、変位計の場合は常時計測可能であるので、破碎機の進行通過時の地盤の上下変位を測定した。上方向変位は、管頂からの離隔をずらして地中5点と地表面の計測を行った。

計測に先立ち地中に埋設した横方向用の塩ビ管と上方向用の沈下板は、20cmから100cmまで20cmピッチで測定のため設置したが、設置時点で正確に行うことは難しいので、後日埋設が完了した時点で測量をし、初期値とした。図-13は、横方向変位計測と上方向変位計測を模式的に示した。図-14に沈下板の配置と傾斜計の配置断面図を示す。

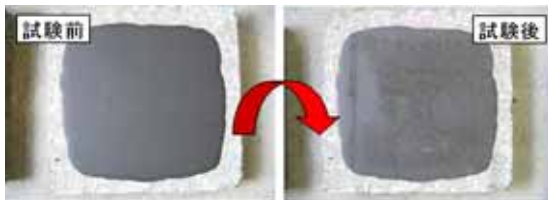
写真-4 常温開発品の試験前後状況

次に熱による混合物自体の塑性変形、タイヤによる摩耗や付着による剥離を確認するために60℃におけるホイールトラバース試験を行った。常温開発品と類似品の試験前後の供試体状況を写真-4、写真-5に示す。

開発品はタイヤ表面に若干付着したが供試体の剥がれは見られなかった。類似品はタイヤに付着して一部母体アスコンから剥離した。

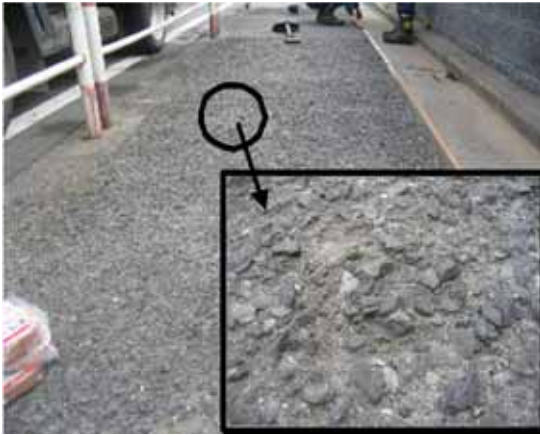
写真-8 施工前状況

供用数十年経過した歩道の状況を写真-8に示す。

表面の混合物の飛散により、骨材がむきだしになり、凹凸が激しく、歩行者、自転車および特にベビーカーなどの走行に支障をきたす状態であった。このような箇所に常温開発品を施し、供用6ヶ月後の状況を写真-9に示す

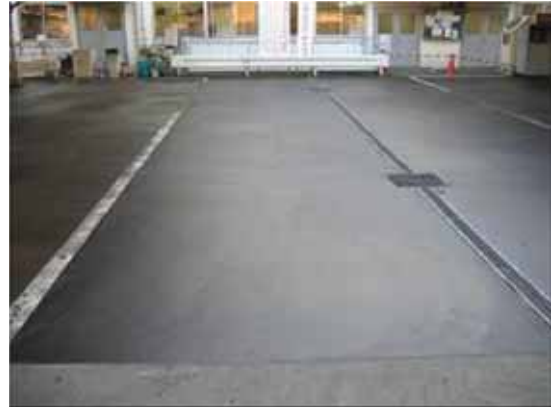
写真-11 駐車場における表面処理

写真-11はタイヤのすえ切りや経年劣化による表面荒れが著しく、ポットホールとひび割れも混在していた駐車場への適用例である。施工は駐車場全面と広範囲にわたり行われ、常温開発品をポットホール部へ流し込みつつ、その周辺も並行して敷ならした例である。

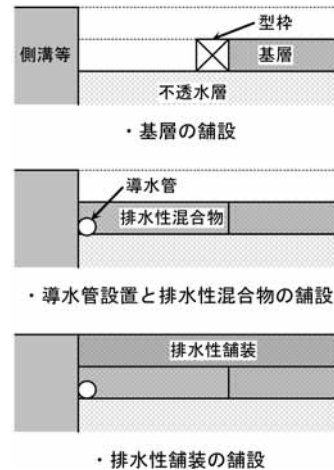
図-1 従来の導水管の施工手順

- 1) 基層に導水管を設置する場合、排水性舗装体内の雨水を導水管に導くため、基層に30cm幅以上の排水性混合物を必要とする。表・基層を2層切削して排水性舗装にする場合、図-1に示すように基層用型枠の設置・撤去と排水性混合物の人力舗設という作業が伴う。特に即日開放の表・基層の切削オーバーレイ工事では、導水管敷設のために一日の表・基層の施工量が減ることによって、交通規制日数や工事費が増大する原因となっている。
- 2) 車線幅が狭い道路では、図-2に示すように基層の施工継目が車輛の走行位置と重なって、排水性舗装

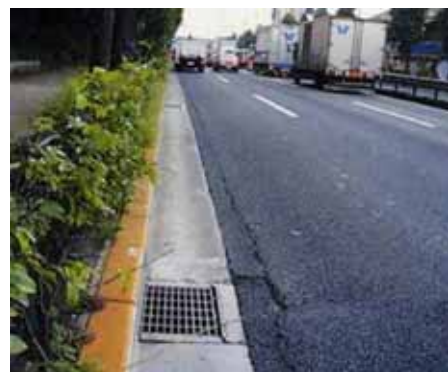
写真-1 導水管上のひび割れ
(雑誌「舗装」2002.3月号より抜粋)

にひび割れが発生するとともに、人力施工した導水管周辺の排水性混合物が沈下する場合がある(写真-1)。

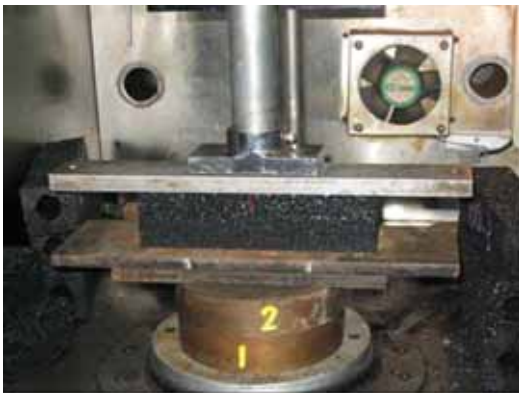
写真-3 載荷試験状況

耐荷性を評価するため、長さ30cm、幅7cmの载荷版に長さ20cmで5cm角のFTドレーン(内空φ25)をはさみ、一定速度(10mm/min)で圧縮した。

その結果によれば、外形の20%変形時の荷重は3.1kNで、耐荷圧力は300kN/m²であった。

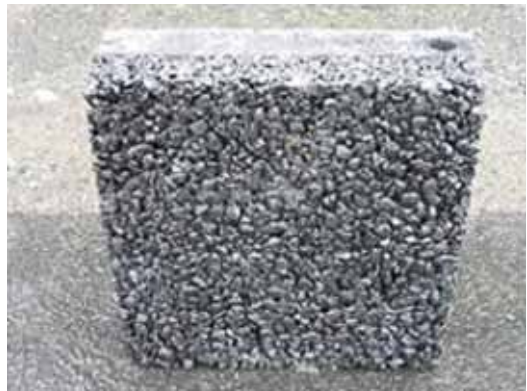
写真-4 基層施工直後に表層を施工した場合の状況

FTドレーンは敷設後、その上部に表層が施工されることを想定し、FTドレーンによる表層の締固めに及ぼす影響を評価した。

表層の締固めに及ぼす影響を評価するため、写真-4に示すように下層にFTドレーンを設置した、2層(下層:基層混合物、上層:排水性混合物)からなる

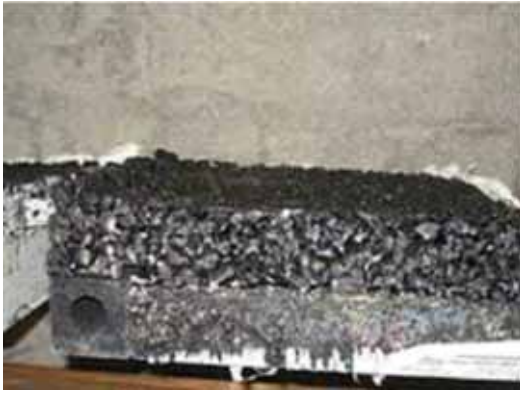
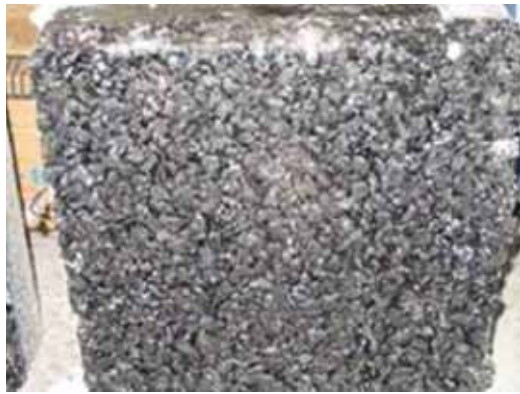
写真-5 車輦走行試験後の供試体状況

車輪走行試験後の供試体の状態を写真-5に示す。その結果によれば、試験後の供試体の状態では、FTドレーン直上の表層に若干の「寄り」がみられたが、ひび割れ等の損傷もなく、特に問題となる現象は認められなかった。

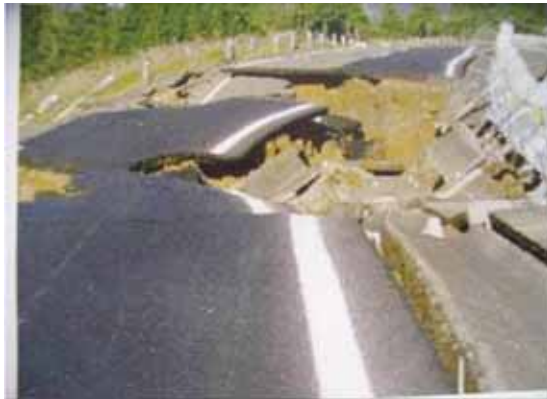
写真-1 関越自動車道の被災状況

平成16年10月23日(土)17時56分に新潟県中越地方に深度7(マグニチュード6.8)の地震が発生し、甚大な被害をもたらした。特に、小千谷市・川口町を中心にライフラインは完全にマヒし、幹線道路網のほとんどが通行止めとなった。震源地付近を通る関越自動車道も写真-1のとおりズタズタに寸断された。

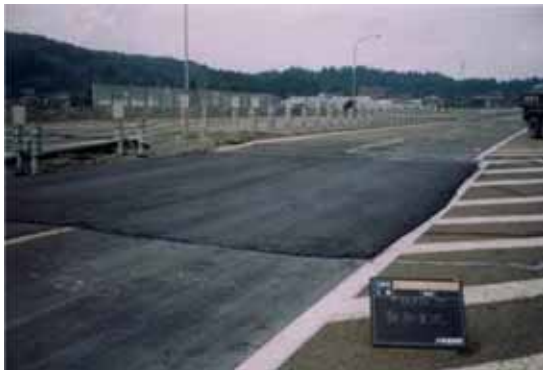
写真-4 第二段階における段差摺付状況

第二段階では、緊急輸送車両をより迅速に通行させるため、図-1および写真-4に示すとおり碎石およ

び合材にて摺付を行った。摺付用合材について公団からの指示は表層用タイプGであったが、迅速かつ安定的な供給を確保させるため、一般的な密粒度As13Fへの変更を提案し採用していただいた。

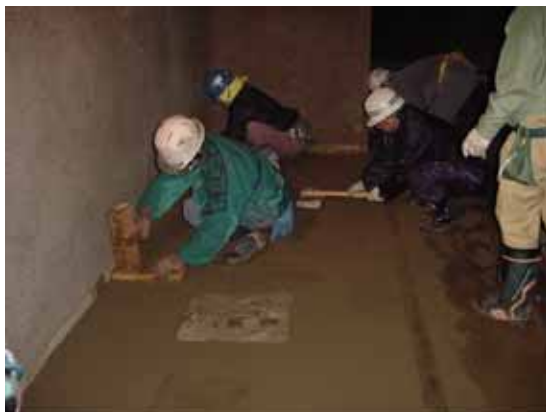
写真-2 端部転圧状況

- ① 混合物供試体（φ50*90mm）切取り供試体（40*40mm）とも規格値160kg/cm²を満足する。
- ② 1m以内の不陸は+9～-5mmにあり、規格値10mm以内を満足する。
- ③ ひび割れを誘発できず。
- ④ 壁際は写真-2の押さえ板を木槌で仕上げる方法をとったが、ムラがあり、平坦性も悪く、手間がかかる。
- ⑤ 打継目が目立つため、鍍、ハンマ等で仕上げが

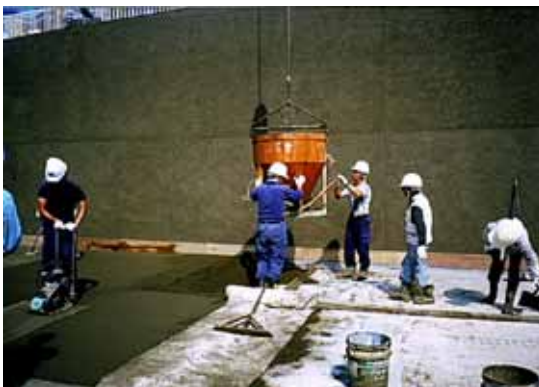
写真-3 荷下ろし状況

- ① トラックレーンで荷下ろし
 - ② トラックレーンで荷下ろし→キャリアダンプで移動
 - ③ トラックレーンで荷下ろし→キャリアダンプで移動 → 一輪車運搬
 - ④ ダンプ運搬→トラックレーンで荷揚げ→一輪車運搬等様々な運搬方法を取り、日施工量を確保した。
- 写真-3に荷下ろし状況を示す。

このとき、コンクリートホッパの直下に作業員が入らぬよう、上下に見張り員を配置し、ハンドレスマイクでクレーンオペレータと、スピーカのサイレンで上下の合図を確実に実施した。

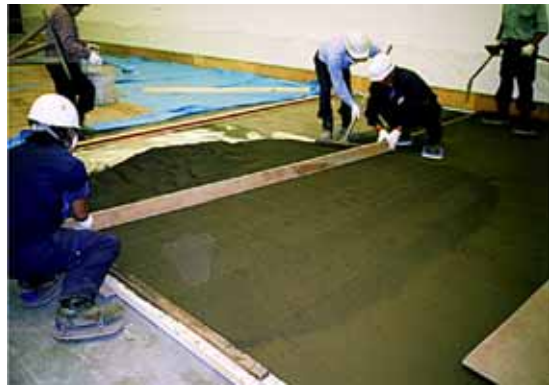
写真-4 摺り切り状況

そのため、レーキワーク後定規で摺り切りし、コンパネの上からビブロプレートで初期転圧とした。コンパネは30*180cmから90*180cmに大きくし、その後厚さも9mmから4mmとした。この薄くすることにより、

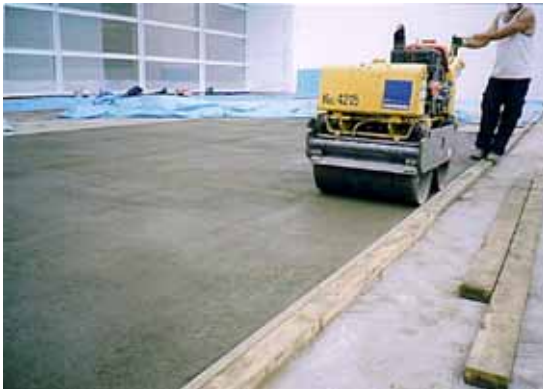
写真－8 転圧状況

日々の打継目は、転圧が不十分であると、角欠け等不具合が発生したので、型枠から転圧輪をはずして十分に締め固めた。（写真－8）

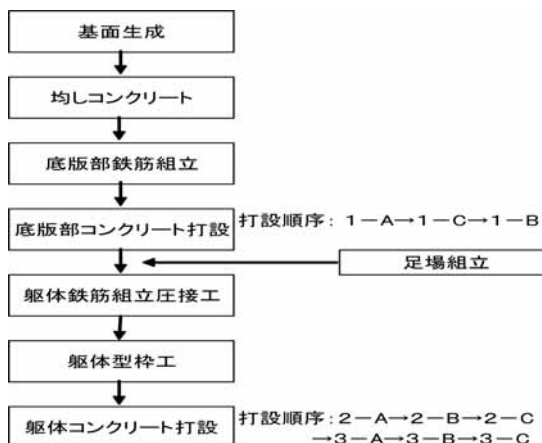
図-3 施工フロー図

施工フローを図-3に示す。

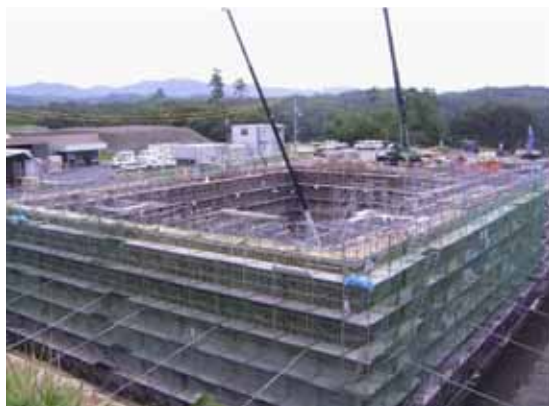
写真-1 鉄筋組立・型枠組立状況

鉄筋組立および型枠組立では外部の30tラフタークレーンと内部床版上に5tラフタークレーンを吊り降ろし、常時2台で作業を行った。また、作業班が増える場合は、外部の30tラフタークレーンを1台増やした。

鉄筋組立・型枠組立状況を写真1～2に示す。

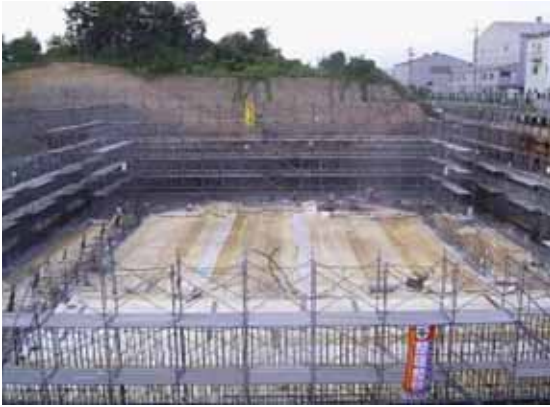
写真－４ 底版養生状況図

型枠脱型時期は打設後5日とし、それまでは型枠に散水を行った。なお、型枠散水にあたり、コンクリート面に型枠の色が付くことを了解してもらった。散水養生は、型枠脱型後2日間行い、合計で7日間散水養生を行った。

写真4～5に養生状況を示す。

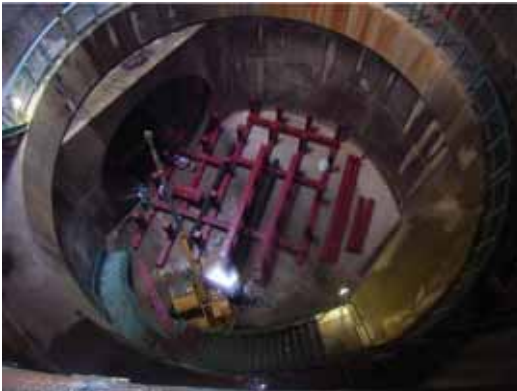
写真-1 到達受構台設置状況

管底高が床面から3.1m上がるので到達受構台を設置する。地下30mに4.9t吊りのキャタクレーンを下ろして作業を行った。(写真-1参照)

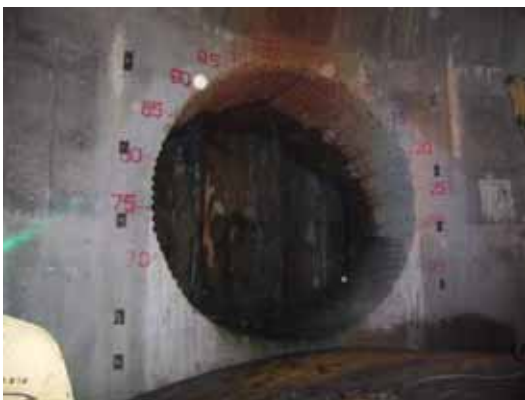
写真-2 到達壁開口 (φ3400×L3100)

躯体壁をφ100mmのコアボーリングにより円周状に削孔し、壁厚1800mmの縁切りを行ってから内部をブレイカーにて破碎し、その奥の鋼管杭を切断除去した。(写真-2参照)

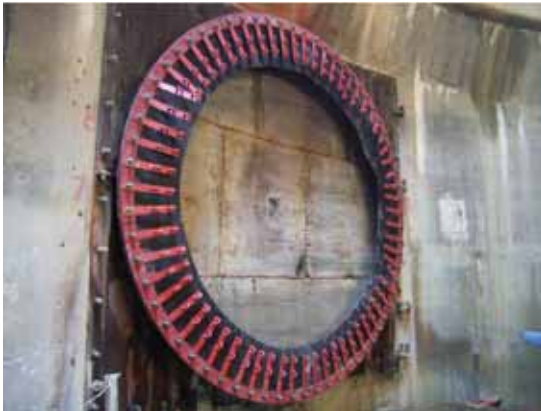
写真-4 到達金物設置

閉塞板の1m手前から掘進機を1cm/minの遅い速度にて空押しさせ閉塞板に到達させた。探り穴を開け掘進機の位置を確認し、坑口金物を閉塞板に溶接固定した。仮の鏡切断を行った後、止水パッキンを取り付けて鏡切りを行った。（写真-4参照）

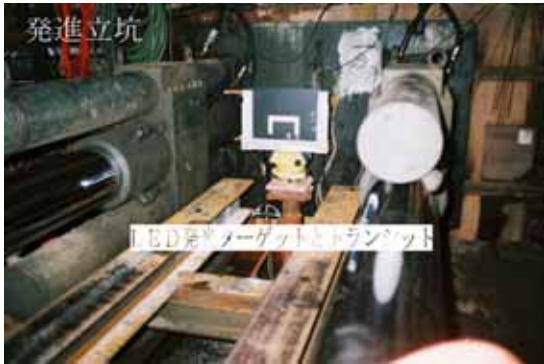
写真-2 LED発光ターゲットおよびトランシット継ユニットにより、発進立坑内のトランシットを起点とし、掘削機内に設置したLEDターゲットの変位による中心点のズレを、画像処理（画素数）により3次元座標として測量・算出するものである。

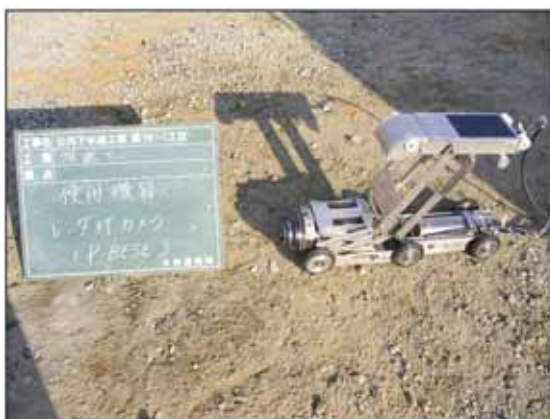
写真-3 ピース外観

本現場では、通常行われる管渠内部の漏水・目地の食い違い・ヒューム管の破損の確認以外に、カメラ・レーダー複合型管内探査装置（株）パーナム社『ピース』を使用し、垂直・水平測量、目地間隔の測定、距離測定管渠外周の空洞調査を併せて行った。

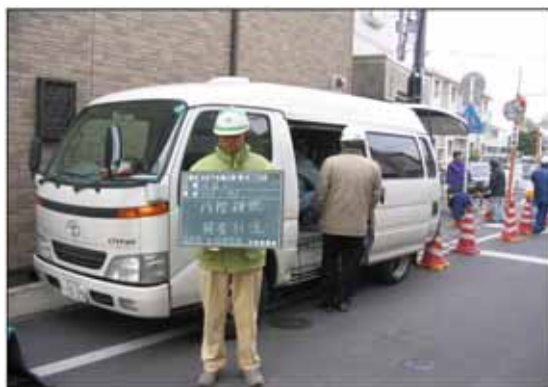
写真-4 TVカメラ検査状況

管渠内部の漏水・目地の食い違い・ヒューム管の破損は、確認されなかった。

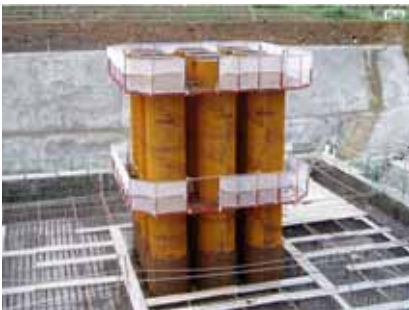
写真-2 1段目鋼管

- ① 基礎コンクリート（フーチング）内に埋込む1段目鋼管を建込む。またフーチング基礎内の鉄筋の組立て、PCストランドの初期巻付けを完了したのち、フーチングコンクリートを打設する。（写真-2）

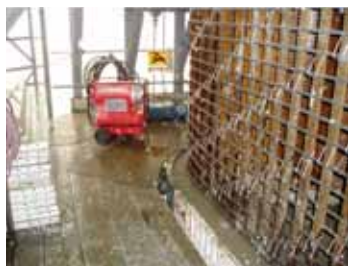
写真-9 ジェットヒーター

- ① HSF 装置を防災シートで覆って、外気を遮断した。
- ② HSF 装置内FL-5およびFL-4に各1台ジェットファーンスを設置した。(写真-10)
- ③ 前項②ではHSF 装置内温度が低下したため、FL-2コンクリート打設面の東・西・南・北に各1台ジェットヒーターを追加設置した。(写真-9)
- ④ 前項②・③いずれも24時間稼働を行った。

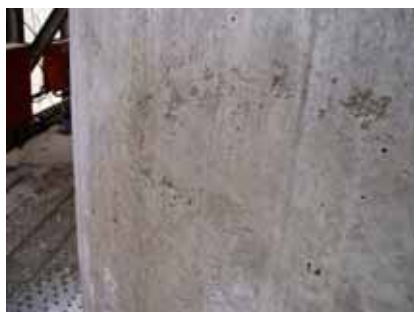
写真-11 躯体コンクリート剥離状況

この対策を実施した結果は、今回の保温、加温条件では外気温とHSF 装置内の温度差がほぼ6℃となり、12月後半はHSF 装置内温度がほぼ5℃となり、規格下限ぎりぎりであった。結果的にコンクリートの剥離が数箇所みられたが、その時点で施工が終了したため次の対策を講じることができなかった。

前項で述べたように、コンクリートの剥離が数箇所みられ（写真-11）、寒中養生の方法に以下の改善すべき課題が明らかになった。

コンクリートの下限値5℃では、剥離、などの発生が懸念され、P1施工時（6・7月）の気温17℃～25℃で問題が発生していないことを考慮すると、装置内の最低温度は10℃前後とすべきであった。

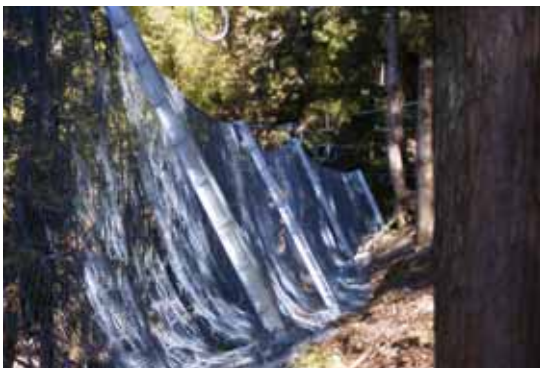
写真-1 リングネット施工現場

リングネットは、φ3mmの高張力鋼素線を5～19回リング状に巻いたものをネット状に編んだものである。当社の施工現場を写真-1に示す（愛知県稲武町）。

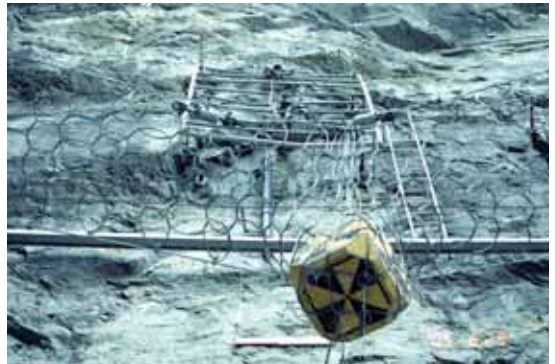
写真-5 落石捕獲状況

写真-5に示すように、リングネットが集まるようにして落石を捕らえていることがわかる。これは、1章で述べたカーテン効果であり、リングネットによりエネルギーが吸収されていることがわかる。

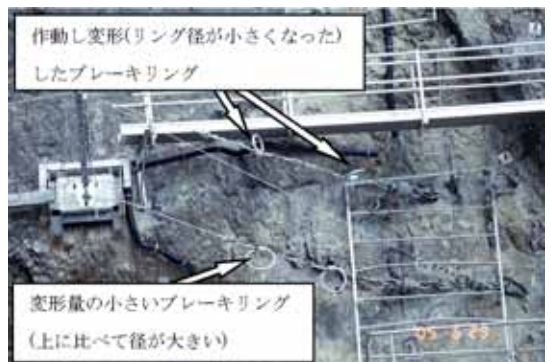
写真-6 ブレーキリング作動状況

写真-6に示したのは、ブレーキリングの作動状況である。上のロープに設置されているブレーキリングは、下のロープに設置されているものに比べて、径が

小さくなっており、ブレーキリングによってもエネルギーが吸収されていることがわかる。

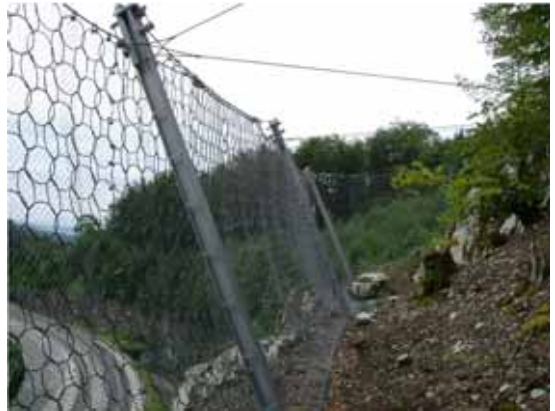
写真-8 RXI-050設置状況

各リングネットの設置状況を、写真-8、9に示す。

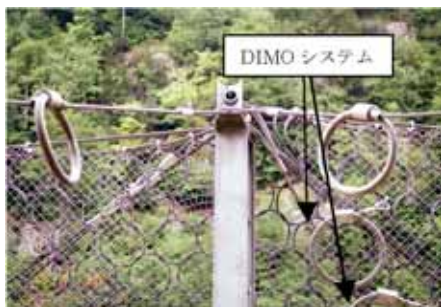
写真-10 DIMOシステム設置状況

図-6に示したように、RX-300にはDIMOシステムと呼ばれるエネルギー吸収のための補強システムが追加されている。3000kJ (約10tonの石が30m上空

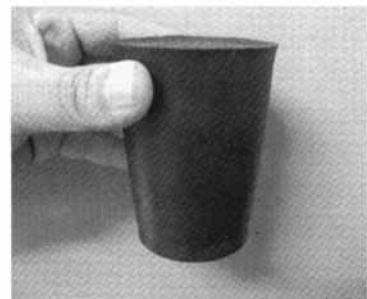
写真-1 養生120分後の状況

写真-1は容量200ccのプラスチックコップに特殊アスファルト乳剤を入れて室温20℃で約2時間養生させて、プラスチックコップを取り外した状況である。2時間で硬化形成する。ただし、低温になるほど、硬化時間が長くなる。硬化後は写真-2に示すように非常に柔軟性、弾力性に富み、ゴムのようであるが、

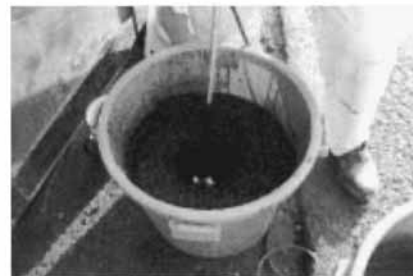
写真-7 混合状況

表面処理混合物は大型容器（40～100ℓ）に所定の材料（約30kg）を投入して高速ハンドミキサーを使用して混合した（写真-7参照）。

ダマ、材料分離もみられず良好な混合性であった。

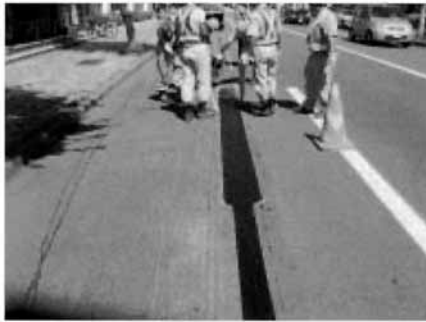
写真-8 施工状況①

ゴムレーキにて敷均しを行った。施工厚さが1mm程度の薄いときはガムテープで施工箇所を養生し、厚みが2mm以上の場合は薄ベニヤ等で養生を行って施工した。写真-8は施工継目ひびわれに表面処理材を充填しながら周辺も同時に敷均した状況を、写真-9は表面荒れが目立つ箇所の施工状況を、写真-10は施工前後の一例を示す。
