目 次

カットバック系常温混合物の評価

横浜市環状2号線高架橋上におけるルビット舗装の施工

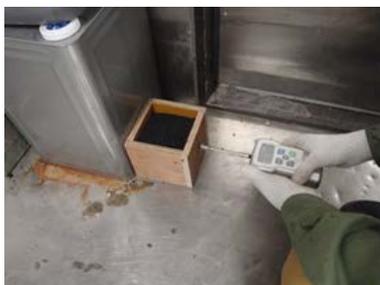
写真-3 作業性試験状況

試験方法	測定項目	試験条件	市場品A	市場品B	試作品
作業性試験	貫入抵抗値 (N)	ほぐした直後 (20℃)	7.3	7.6	7.1
		30kg/袋を24時間二段積み後 (20℃)	17.8	23.9	20.8

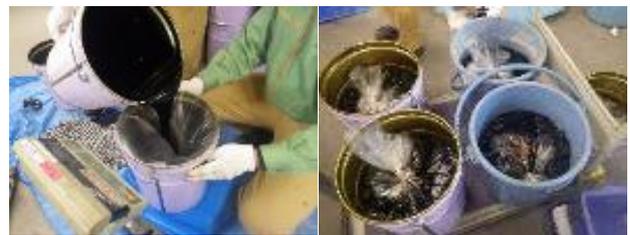
写真-4 常温バインダ計量・準備状況

試験練り状況を写真-4、5に示す。常温バインダの投入にかかった時間は30秒程度であり、Dry混合時間25秒、常温バインダ投入時間30秒およびWet混合時間60秒となった。練り落とし合材は均一に被膜しており、混合性に問題はなかった。また、製造を通して、A重油の気化による煙はほとんど見受けられず、引火の原因となる蒸気だまりも確認されなかった。

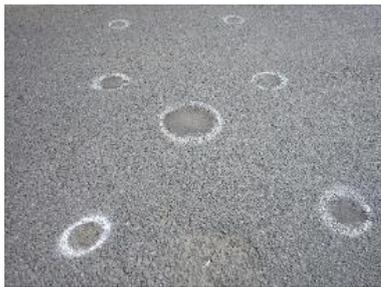
写真-6 ポットホール補修状況(補修1ヵ月後)

また、写真-7に示すような段差修正にも試行した。これは、試験練りで製造した常温混合物を段差修正箇所に敷き広げて、普通自動車で転圧したものである。転圧時、タイヤ跡は残るが、混合物がタイヤに付着したり、剥がれたりといった問題は見られなかった。補修1ヵ月後には、フォークリフトやアスファルトローリー車の走行により、補修当時のタイヤ跡は消えて周囲となじんでいた。

その後の調査では、補修5ヵ月後でも上記ポットホールと段差修正箇所とも、補修時の状態を維持していた。

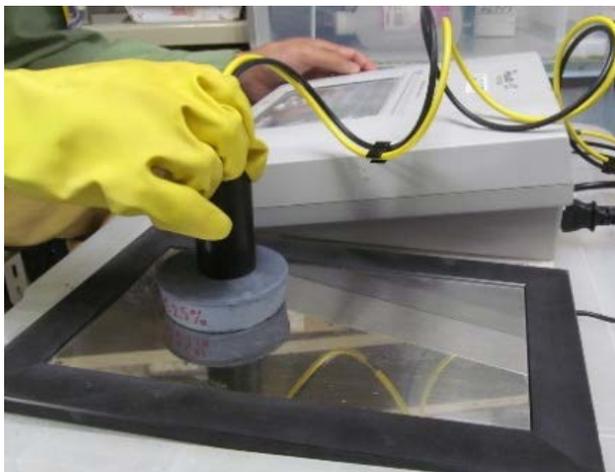
写真-8 体積抵抗率測定状況

帯電性(静電気などがたまりやすい性質)の区分を表-3 に示す。抵抗率の値が高いほど静電気は発生しやすく、低いほど発生しにくい。一般的に、As 舗装(密粒)は、 $10^{11} \sim 10^{12} \Omega \cdot \text{cm}$ 程度の体積抵抗率を有している帯電性物性を有する。

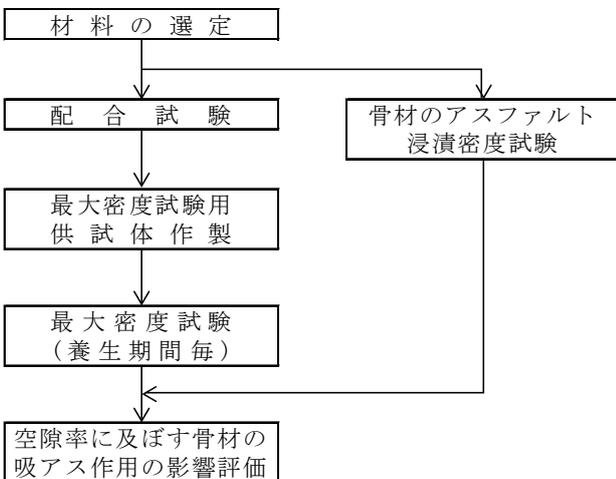
図-1 試験の実施フロー

本試験の実施フローを図-1に示す。

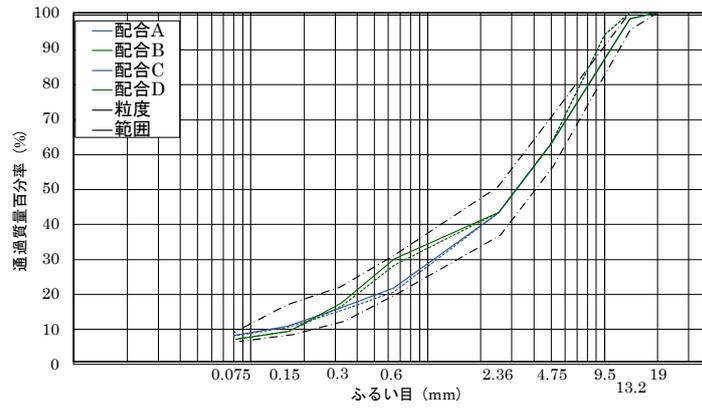
図-2 各配合の合成粒度

試験項目	配合名	合成粒度				密粒アスコン 粒度範囲
		配合A	配合B	配合C	配合D	
通過質量百分率(%)	19 mm	100.0	100.0	100.0	100.0	100
	13.2 mm	98.3	98.3	100.0	100.0	95 ~ 100
	9.5 mm	86.8	86.7	93.7	93.7	—
	4.75 mm	62.5	62.5	62.5	62.5	55 ~ 70
	2.36 mm	42.5	42.5	42.5	42.5	35 ~ 50
	600 μm	20.9	29.0	19.7	27.3	18 ~ 30
	300 μm	15.1	16.3	14.3	15.4	10 ~ 21
	150 μm	10.0	8.2	9.6	8.1	6 ~ 16
75 μm	7.3	5.8	7.1	5.8	4 ~ 8

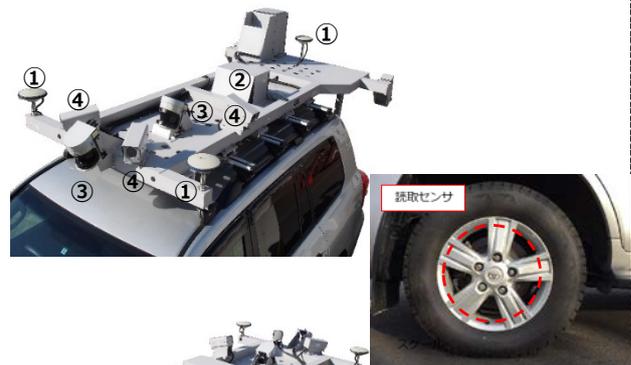
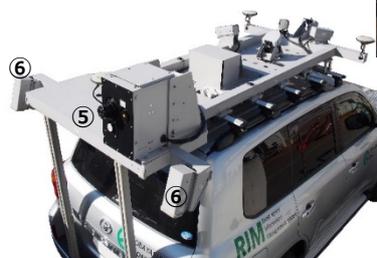
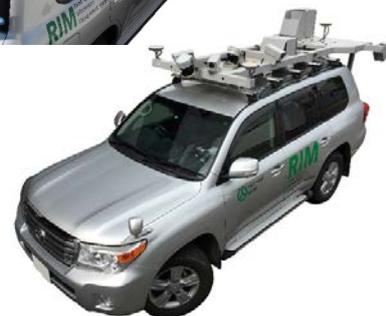
図 RIM(マルチ測定車)の外観

⑦ オドメータ(インホイール)

- ・ 走行距離計

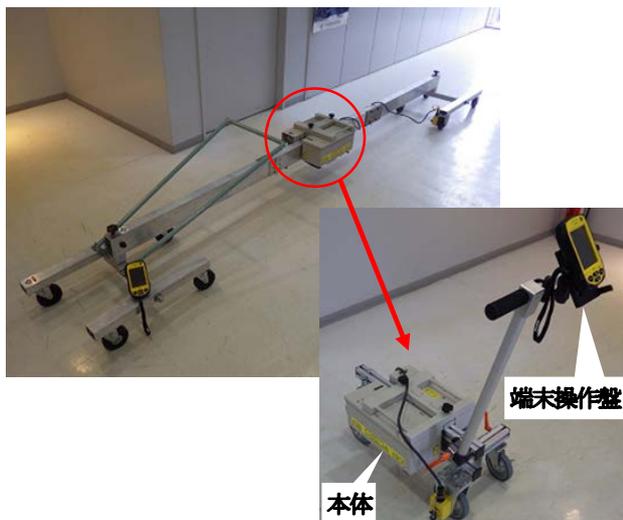
写真-1 MRP(上: 3m台車、下: 50cm台車)

用いられている平坦性の指標(σ やPrI)の算出も可能である。測定は、3mプロフィールメータと同様に行うことができる。

また、写真-1に示すとおり、3m台車(縦断プロフィール測定用)と50cm台車(縦横断プロフィール測定用)があるが、どちらも同じデータを取得できる。50cm台車を使用した方が移動や持ち運びが容易である。ただし、いずれにしても測定は歩行によるため、高速道路の新設工事などの測定区間が長い道路では、測定に時間を要する。

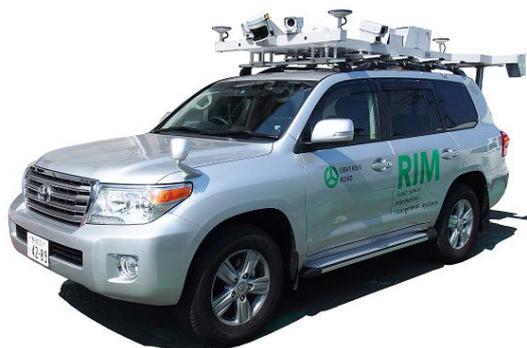
写真-2 RIM

測定車に搭載したレーザーセンサや慣性センサ等を用いて測定する方法である。写真-2に示す当社で導入したRIMでは、路面プロフィールの測定とIRI算出が可能である。

この方法では、高速走行での連続測定が可能であり、測定区間が長い道路では最も有効である。諸外国でも一般的にこのタイプが用いられている。しかしながら、NEXCOは、この方法ではクラス1との整合性が取れていないこと、機種間で測定値のばらつきがあることなどから、現時点では測定装置として認めていない。

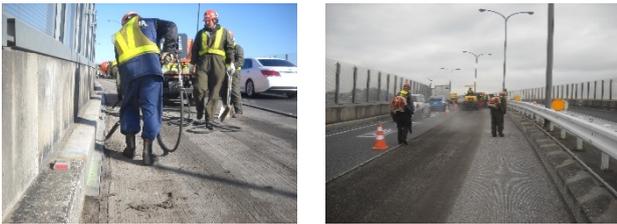
写真-3 端部撤去およびブローアーによる清掃状況

小型切削機とスーパーケレンにて直角に端部を撤去し、切削面はブローアーにて清掃した(写真-3)。

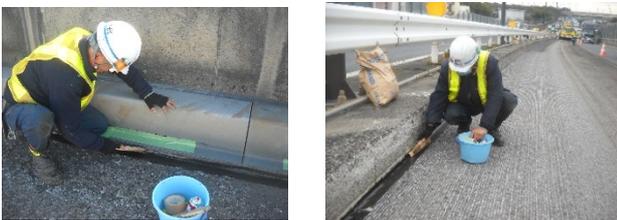
写真-4 プライマ塗布・L型止水テープ設置状況

L型止水テープの設置状況を写真-4に示す。既設面にプライマを塗布し、L型止水テープをセットし、その後垂直面・底面を人力にて押さえた。

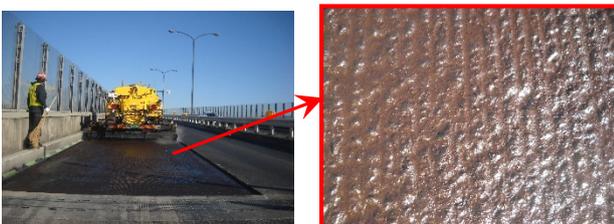
写真-5 乳剤の散布状況

スーパークイックゾールの散布状況を写真-5に示す。施工時の外気温は10~15℃であったが、約5分で乾燥し人が歩ける状況となった。ダンプのタイヤへの付着は全く生じず、石粉の散布も不要であった。

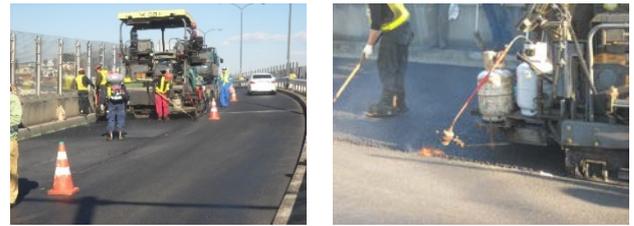
写真-6 敷きならし状況

敷きならしは、タンパ・バイブレータ併用型のアスファルトフィニッシャーで行い、敷きならし温度は、165±10℃で管理した。敷きならし状況を写真-6に示す。縦方

向施工ジョイントは、既設舗装をバーナーにて加温し、施工継ぎ目を密実にした。

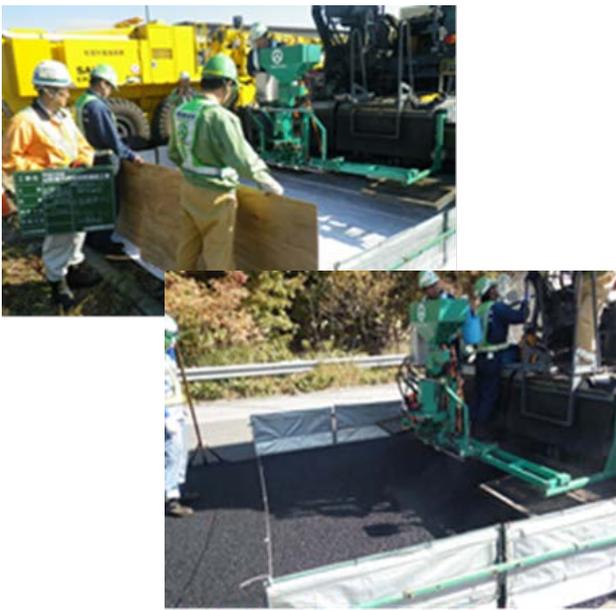
写真-3 ゴム粒子散布キャリブレーション状況

また、アスファルトフィニッシャに専用の風よけを設置し、風の影響による散布ムラを防ぐ工夫を行ったことも、散布精度の向上になったと考えられる。

ゴム粒子散布のキャリブレーション状況を写真-3 に示す。

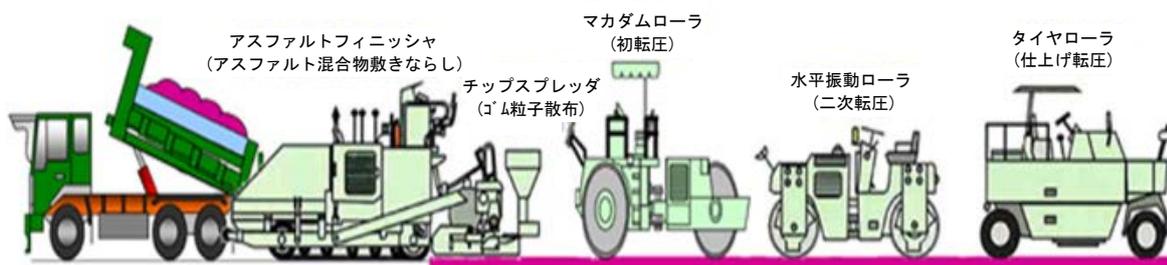
図-3 施工機械編成

③初転圧をマカダムローラ、二次転圧を水平振動ローラ、仕上げ転圧をタイヤローラで行った。各種ローラの転圧回数については、表-4 に示すとおりに実施した。

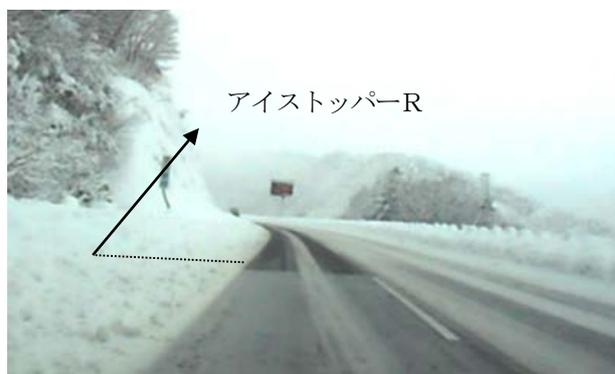
写真-10 凍結抑制効果

平成28年1月20日に凍結抑制効果の確認を行った。その凍結抑制効果について写真-10に示す。

手前の既設舗装と比較すると、アイストッパーを施工した路面は、積雪がなく路面が露出しており、凍結抑制効果を発揮していることが確認できた。走行車線が追越車線に比べ多く路面露出となっているのは、当該工法の凍結抑制メカニズムはゴム粒子が交通荷重によってたわむことでゴム上の雪氷を破壊・除去することが要因と考えられる。

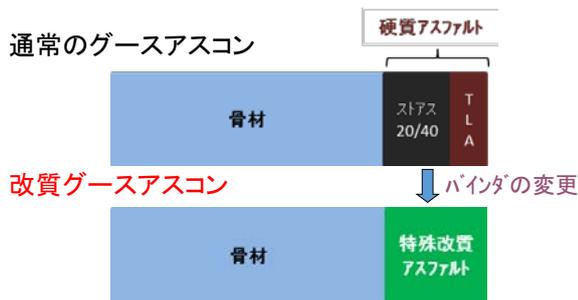
図-5 材料構成

St.As.20/40やTLAの入手が比較的困難な材料を使用しないで、入手しやすい汎用的な改質アスファルトや特殊添加剤を使用して、改質グースアスコンの製造が可能である。材料構成を図-5に示す。

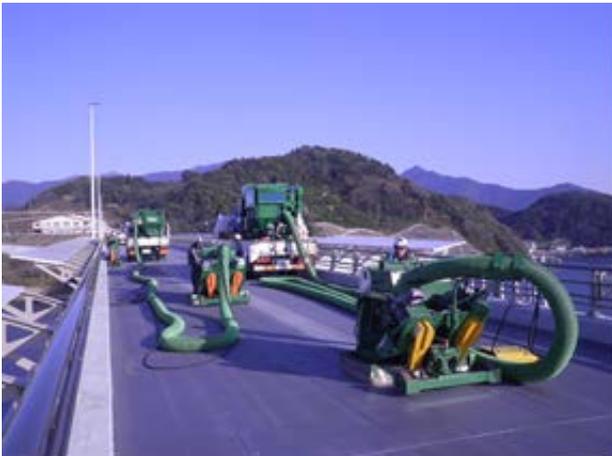
写真-1 ショットブラストによる研掃状況

研掃後は、湿気による錆の発生を防ぐため、なるべく速やかに1層目の接着剤塗布を行った。2層目は約3時間乾燥させた後、接着剤を塗布した。ショットブラストによる研掃状況を写真-1に、ロードヒータ使用状況を写真-2に示す。

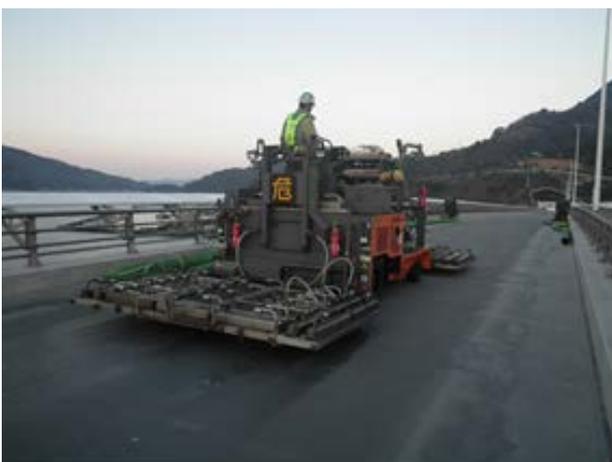
写真-2 ロードヒータ使用状況

今回は、冬季の施工で鋼床版が非常に凍結しやすい状態であったため、ロードヒータを準備し鋼床版の凍結に備えた。実際、日照のみによる鋼床版面の融解・乾燥を待って作業を行うと開始が10:30となり、後工程への影響が懸念された。そのため、ロードヒータを使用し、6:00から強制的に融解・乾燥を行うことで、8:00には問題なく作業を始めることができた。

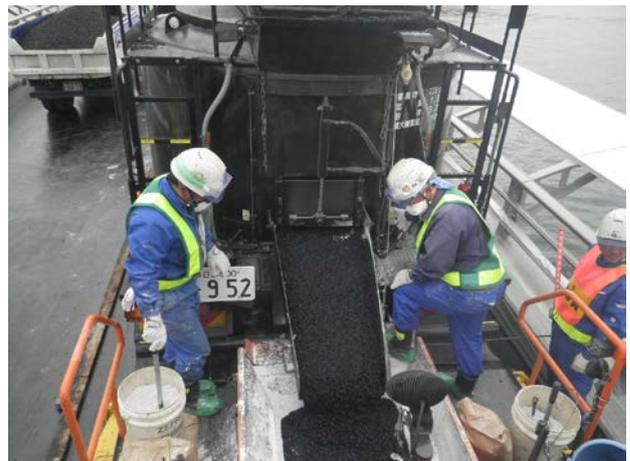
写真-3 クッカ車荷卸し状況

グースフィニッシャの敷きならし作業は、計画どおり1台10分程で行うことができた。クッカ車荷卸し状況を写真-3に、敷きならし状況を写真-4に示す。

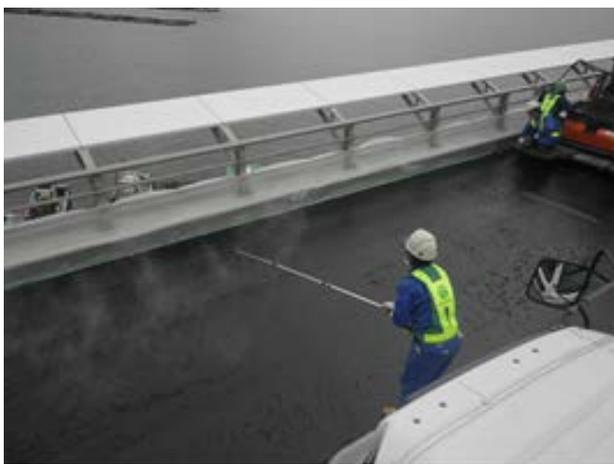
写真-5 プリスタリング対処状況

敷きならし後、速やかにプレコートチップを散布し、ローラで圧入した。ローラ圧入により、グースアスコン下のエア等が集積されやすく、プリスタリング発生箇所が容易に確認できた。なお、鋼床版面の異物や水分の撤去を徹底したことで、プリスタリングの発生を予想よりはるかに少なくすることができたと思われる。プリスタリングの対処状況を写真-5に示す。

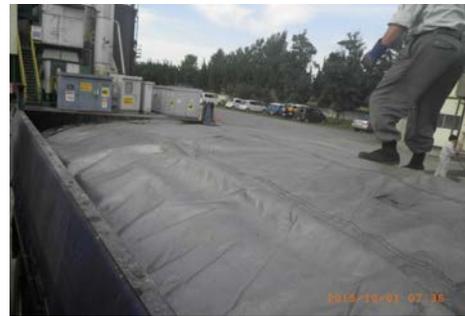
写真-9 GO マット

温度低下を抑制するため、ダンプ荷台の合材を GO マットで覆った(写真-9)。

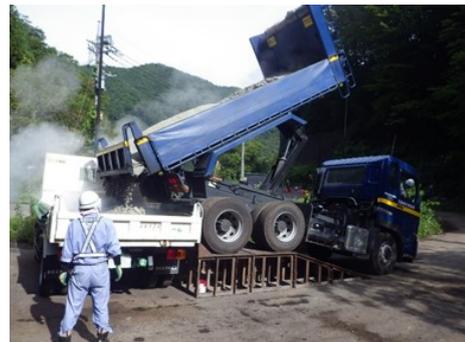
写真-10 4t ダンプへの積替え

トンネル内では 10t ダンプでの荷卸しができないため、4t ダンプへ積替えした(写真-10)。

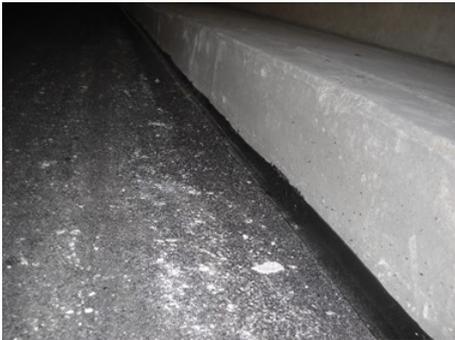
写真-11 端部止水テープ

トンネル内の湧水や結露が舗装体内に浸入することを防止するため、端部には止水テープを貼った(写真-11)。

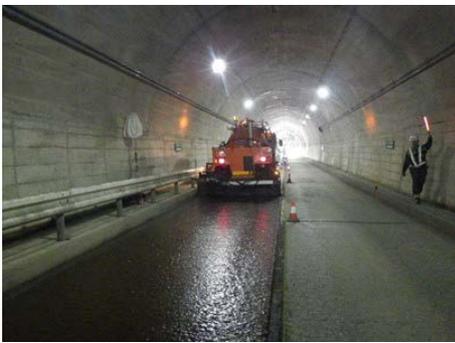
写真-12 乳剤の散布

乳剤には付着改善型を用いた(写真-12)。

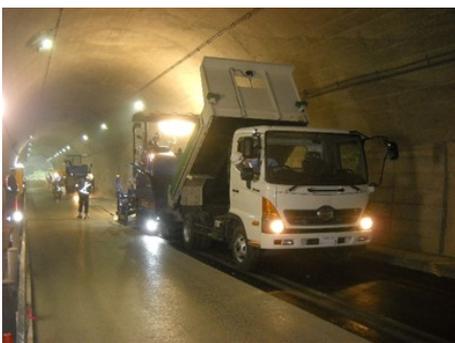
写真-13 荷卸し状況

4t ダンプによる荷卸しの状況を写真-13 に示す。

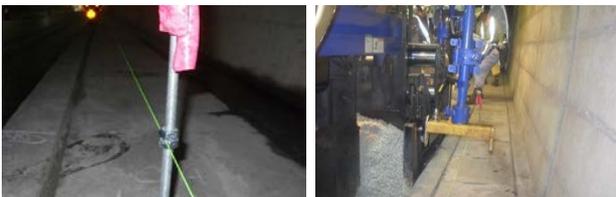
写真-14 センサー(水系)設置状況

敷きならし高さは、事前に設置したセンサー(水系)によってコントロールした(写真-14)。

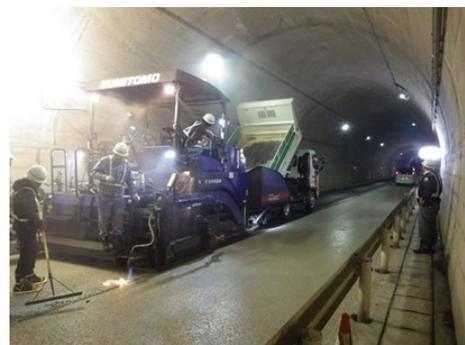
写真-16 敷きならし状況

敷きならし状況を写真-16 に示す。

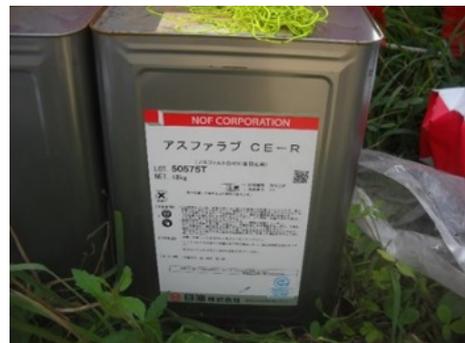
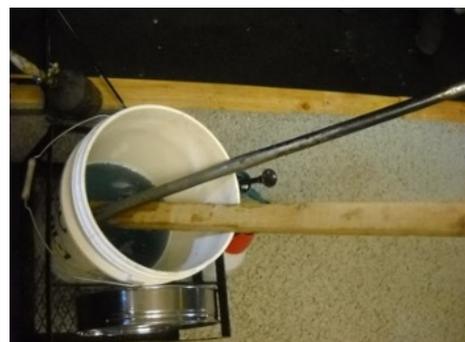
写真-17 付着防止剤①

付着防止剤には、アスファラブ CE-R を用いた(写真-17、18)。

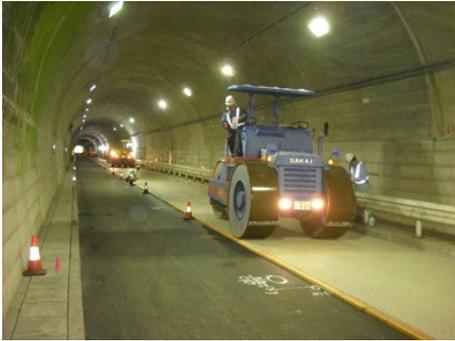
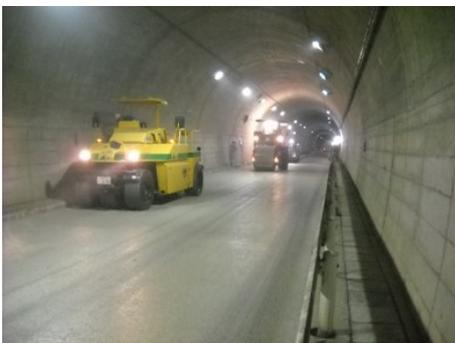
写真-19 初転圧状況

締固めは、マカダムローラとタイヤローラで行った(写真-19、20)。端部は人力(タンバ)で入念に締固めた(写真-21)。

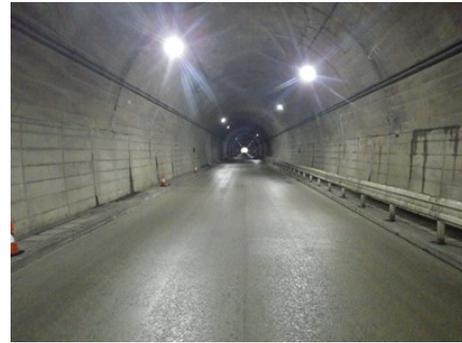
写真-22 表層完了状況

表層完了状況を写真-22 に示す。また、表面の状態を写真-23 に示す。

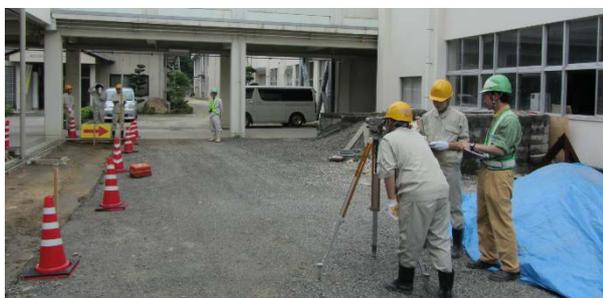
写真-2 丁張設置状況(3年生)

測量実習は授業でも実施されており、測量機器も常備されているが、丁張の設置は学校の授業では難しく、杭打ちも初めてであった。3年生による講習後の実習では、授業で測量した地盤高さを基準に縁石の丁張を設置した。

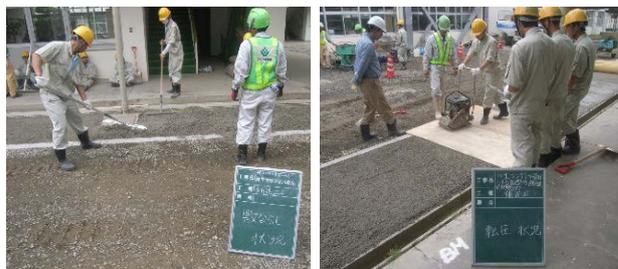
写真-8 敷きならし・転圧状況

混合完了後のE-Conを一輪車にて作業場所まで運搬し敷きならした。生コン工場から4tダンプで搬入したE-Conは、協力業者によりミニバックホウにて作業場所へ荷卸し、学生により人力で敷きならした。

転圧作業は、合板2枚を敷きならしたE-Conの上に並べ、ビブロプレートにて初転圧を行った。協力業者によりハンドガイドローラにて二次転圧を行ったが、端部の転圧が不十分で仕上げが困難な状況が発生した。品質管理項目の設定と仕上がりの出来栄が今後の課題である。

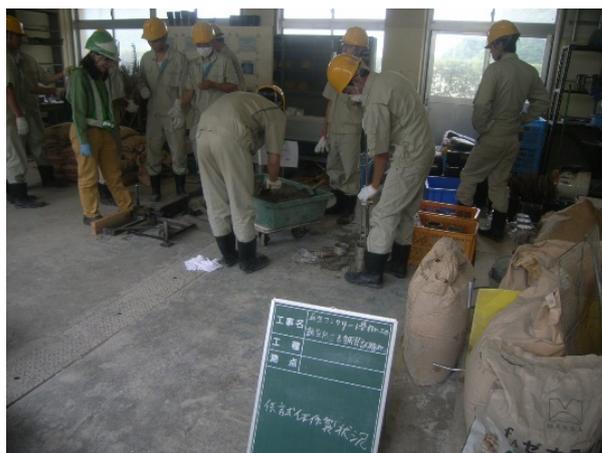
写真-9 供試体作製状況

使用するE-Conの性状試験を実施するために、生徒が①一軸圧縮試験用、②曲げ試験用および③ねじり骨材飛散試験用の供試体を作製した。

指導員の指示に従って、積極的に供試体を作製していたが、計量値の間違いや締固め不足が見られた。興味を持って積極的に参加する生徒が多数いたので、実際に試験を体験して欲しかったが、試験機械の都合上、技術研究所で試験を実施した。試験結果は、目標値を満足し、問題のないE-Conの製造ができていた。

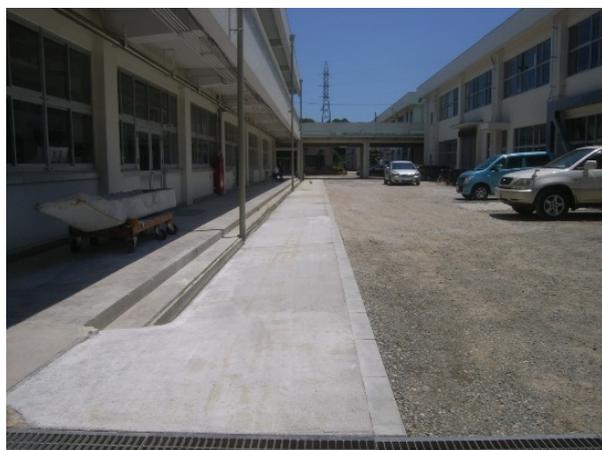
写真-10 完成

施工完了時に被膜養生剤を散布後、養生マットで覆い7日間湿潤養生を行った。完成状況を写真-10に示す。

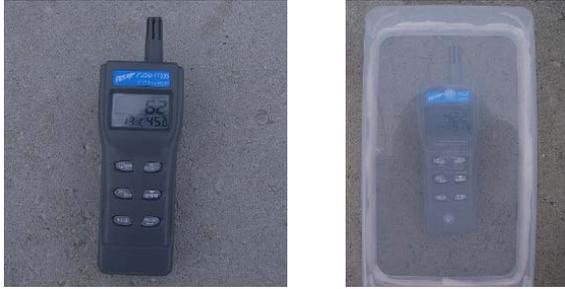
写真-11 CO₂濃度測定機器(左)、密閉状況(右)

密閉した容器内のCO₂濃度の変化から、E-Conの副次効果である時間当たりのCO₂固定量を算出するのは、当社オリジナルの測定方法である。CO₂濃度測定器と現場での密閉状況を写真-11に示す。

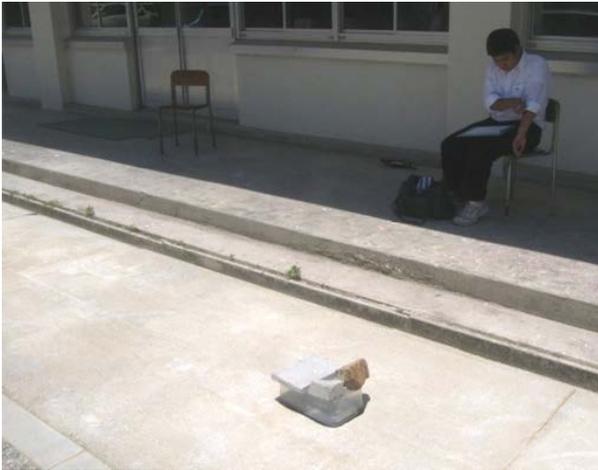
写真-12 CO₂濃度測定状況

施工後の測定は、工業高校の協力により定期的を実施する。毎月1回、容器内の二酸化炭素濃度変化を測定し、半年から一年後までの測定を予定している。

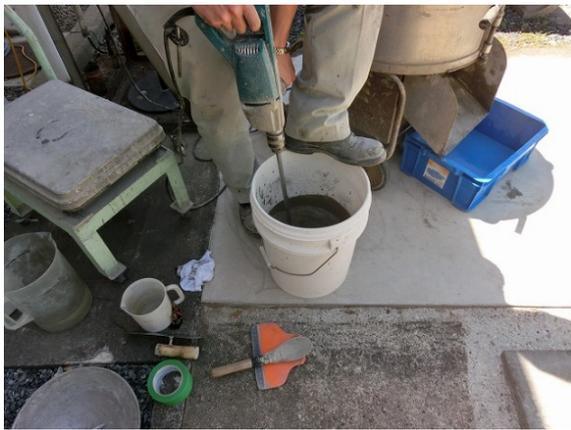
写真-1 目地モルタルの製造

敷きモルタルについては、普通セメントから早強セメントに置き換えることで、施工性に問題ないことが確認できた。しかし、目地モルタルについては、普通セメントから早強セメントに置き換えるだけでは、早強セメントの粉末度が高いため、フロー値の低下が認められ、目地への充填不足が確認された。そのため、減水剤を添加することにより、標準タイプと同等の施工性[フロー値: 5~9秒(J14ロート)]が得られることを確認した(写真-1~3)。

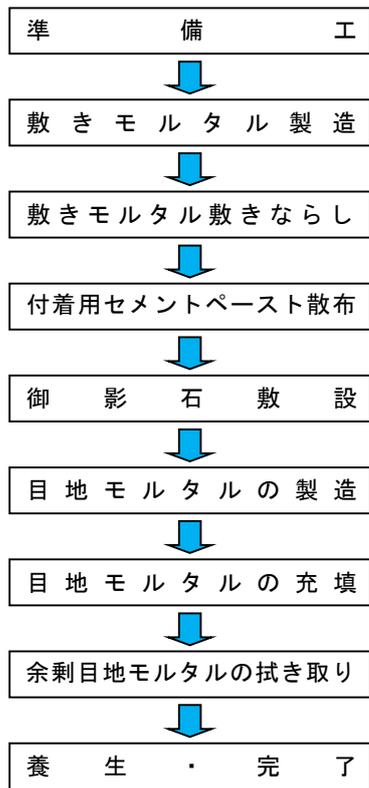
図-5 施工フロー図

早強タイプの施工は、標準タイプと同様に図-5に示すとおりに実施した。なお、施工については、大部分が1日で終了したが、散水装置やマンホールが多く存在したため、その周辺の駄目回りのみ、翌日の施工となった。

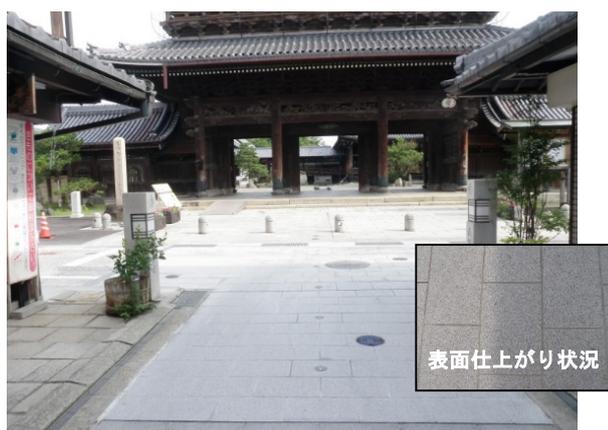
写真-10 大通寺前交差点部施工完了

今回の施工では、目地モルタル注入から交通開放までの養生時間が、3時間程度しか確保できなかったため、交通開放後にタイヤのねじれにより石がずれるのを防止する必要があった。そのため、仕上がり面をシートやゴムマット等で養生した上で、交通開放を行った。その結果、石のずれは発生せず問題はなかった。施工完了写真を写真-10に示す。

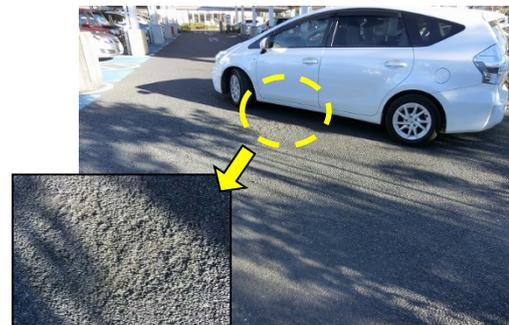
打ち水ロードでは揚水効果を得るため、表層の表面から下面までの空隙に揚水砂を充填するので、母体混合物は高い空隙率(連続空隙率24%以上)を確保する必要がある。そのため、母体混合物は、一般のポラスアスファルト混合物よりも粗骨材の占める割合が高く、また、アスファルト量も少ない配合となる。したがって、タイヤによる据え切りやねじれによる骨材飛散が起こりやすいという弱点がある。

写真-1 コーナー部における骨材飛散例

コーナー部分における骨材飛散例を写真-1に示す。

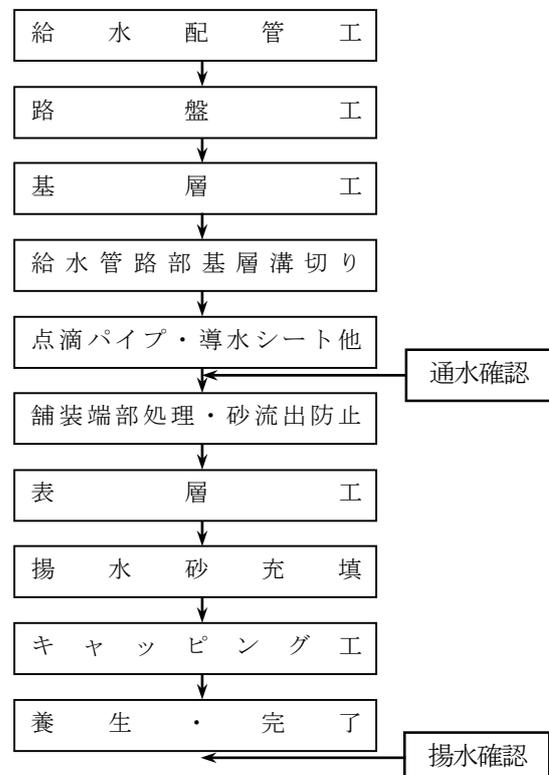
図-4 打ち水ロードのフロー図

打ち水ロード全体の施工フローは、図-4に示すとおりである。

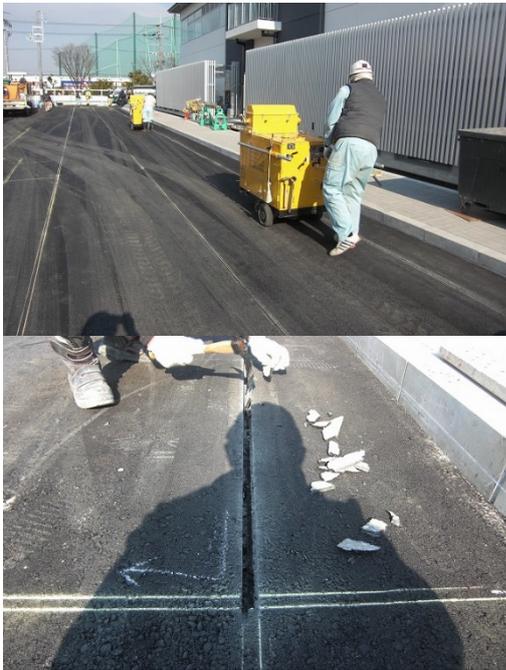
写真-2 乾式ロードカッター2台切りと溝内はつり清掃状況

基層の溝切りでは、乾式のロードカッターを用い、1枚刃の2台切りで施工した。また、カッターの後ろからはつり清掃班が作業することで、点滴パイプ施工班は、同日に施工を開始することができた(写真-2)。「課題②の対策」

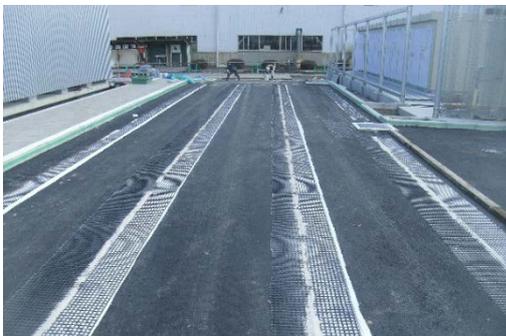
溝に導水シートを置き、点滴パイプを導水シートの上から溝に押し込むように入れ込み込んだ。シート敷設後、1m間隔でシーリング材を下流側に充填した。次に点滴パイプ保護のため、溝に5号珪砂を充填し、ジオテキスタイルを布設してコンクリート釘で固定した(写真-3)。

写真-3 点滴パイプ・導水シート・ジオテキスタイル敷設完了

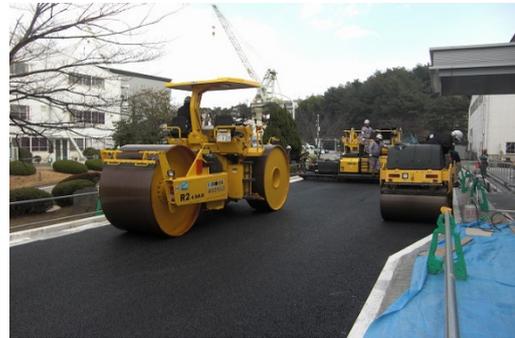
母体混合物の十分な締固め度を確保するため、フィニッシャによる敷きならし、マカダムローラによる初転圧および振動ローラによる二次転圧を行い、特にコーナー部では入念な締固めを行った(写真-4)。「課題①の対策」

写真-4 母体混合物舗設・転圧状況

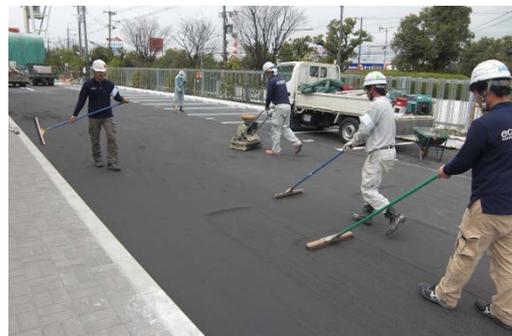
表層の空隙に揚水砂(カラーサンド)を充填した。充填では、ブラシを用いて擦り込みおよびインターロッキングブロック用ゴム巻プレートによる振動充填を行った(写真-5)。

数回充填を繰り返し、最後に水締めによる充填を行った。水締め後、細粒材が乾燥するまで気乾養生し、再度不足分を充填し、その後ブラシやハンドスイーパーを使用して余剰細粒分を取り除き、上面から2mm低く仕上げた。

写真-5 揚水砂充填状況

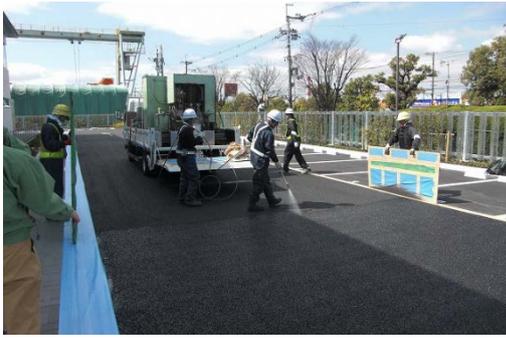
骨材の飛散防止のため、MMA樹脂は標準散布量(0.2~0.3 ㎏/m²)に対して、一般部で0.35 ㎏/m²、コーナー部で0.4 ㎏/m²とした(写真-6)。「課題①の対策」

写真-6 MMA樹脂散布状況

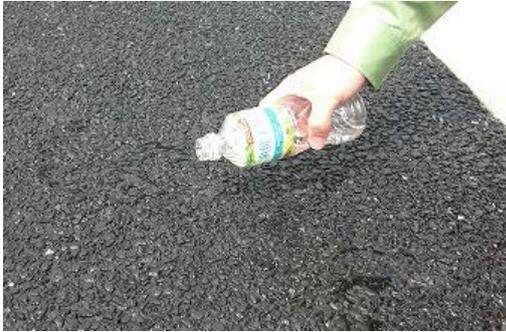
キャッピングの樹脂が硬化後、表面に水を流して浸透性の確認を行った。その結果、一般部およびコーナー部とも浸透し、揚水効果を有することが確認できた(写真-7)。

写真-7 水の浸透確認

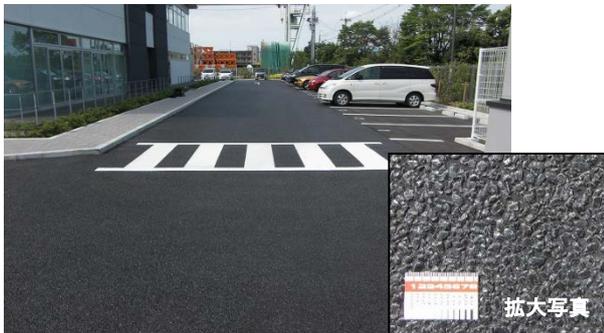
打ち水ロードには、骨材飛散や揚水砂の逸脱等はまったく認められず、良好な状態を維持していた(写真-8)。

写真-8 供用後の打ち水ロード(施工4か月後)

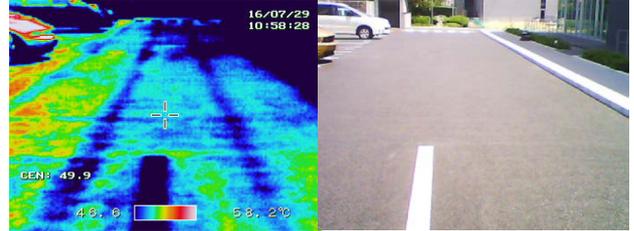
給水後の打ち水ロードにおけるサーモカメラの画像を写真-9に示す。給水管付近では明確な路面温度低減効果が認められるが、路面温度にむらがあり、給水管から離れた場所への水の供給が十分でないことがうかがえた。

写真-9 サーモカメラの画像(右は通常の写真)

- ① 打ち水ロードは、通常の舗装とは異なり、多くの複雑な工程を伴うため、正確で丁寧な施工が要求される。今回の施工では複数の課題を克服し、おおむね良好な施工ができたと考えられる。
- ② 施工4ヶ月後の夏季高温期においても、骨材飛散等の損傷は認められず、良好な状態を維持していることから、母体混合物および施工面での対策の効果が現れているものと考えられる。
- ③ 路面温度低減効果にむらが認められるため、給水量や給水間隔等の再検討が必要である。

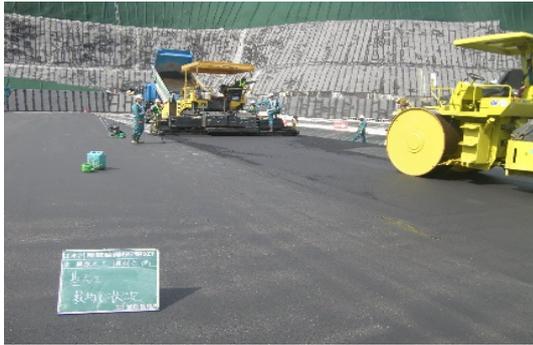
本現場は、岩盤上の下地コンクリート施工後、レベリング層として基層を施工した。タックコートを所定量(0.4L/m²)均一に散布・養生後、アスファルトフィニッシャにて所定の厚さとなるように敷きならし、マカダムローラ(10t)による初転圧、タイヤローラ(8t)による二次転圧を行った。施工状況を写真-1に示す。

写真-1 基層工施工状況

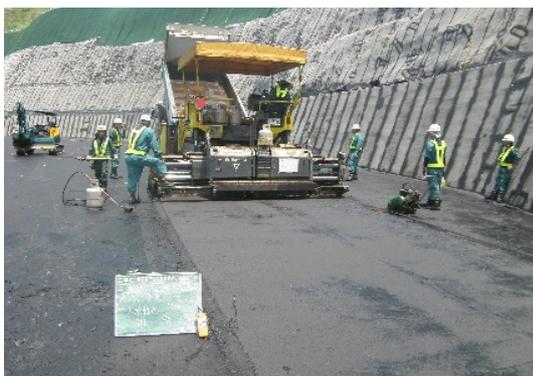
混合物性状(流動性が大きく、仕上げが収まりにくい)を考慮し、初転圧はタンデムローラ(3t)、二次転圧はコンバインドローラ(4t)で行った。

写真-2 下部遮水層施工状況

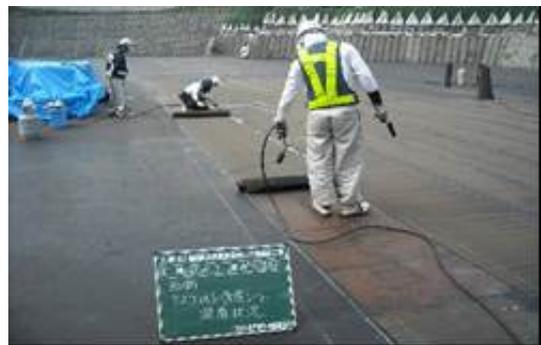
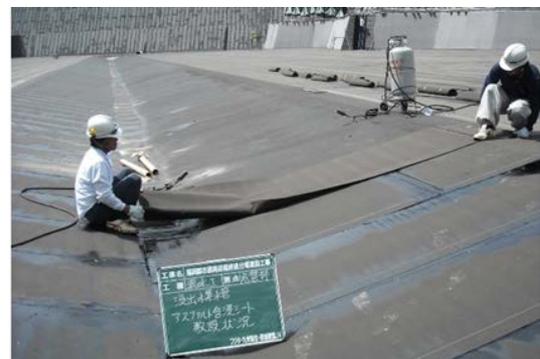
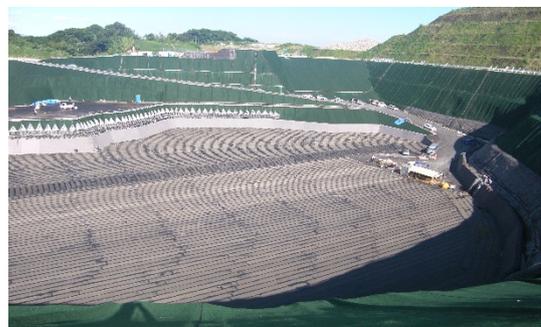
遮水シート相互の重ね合わせ部は、改質アスファルトがはみ出すまで十分に溶融加熱させ、焼きゴテなどを用いて、重ね合わせ部を十分に押し込み、確実な接着性と水密性を確保した。

写真-3 遮水シート施工状況

写真-4 遮水シート施工状況

写真-5 遮水シート施工完了状況

施工状況を写真-3、4に、遮水シート設置完了状況を写真-5に示す。

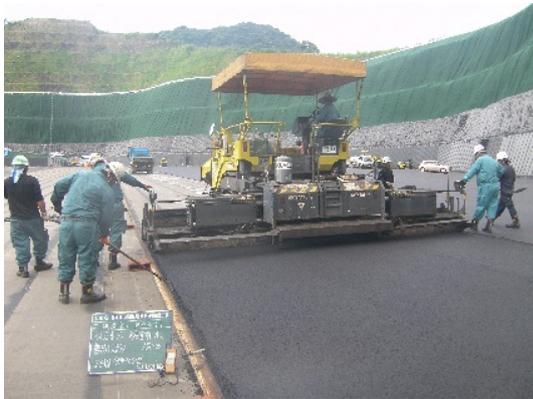
フィニッシャを移動する際やダンプトラックの旋回の際には、遮水シートを損傷しないようにブルーシート上にコンパネを並べてシートの養生を行った。

また、アスファルト合材が飛散した場合には、舗設レーンのシート上を入念に除去し、遮水シートの損傷が生じないようにした。

写真-6 保護層施工状況

施工状況を写真-6に示す。

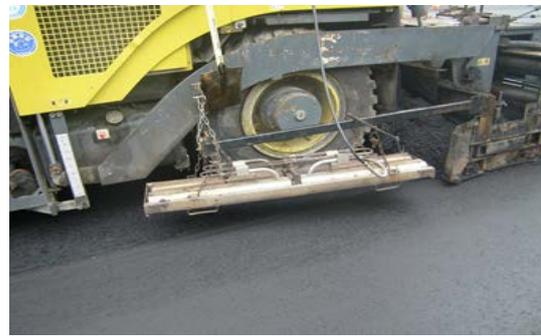
コールドジョイント部の施工は、水密性をより確実にするため、写真-8に示すようにジョイントヒータを使用した。その結果、緻密な面に仕上げることができた。

写真-8 ジョイントヒータ設置状況

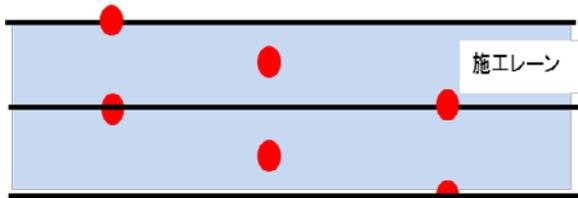
試験温度条件が表面温度5℃未満(本現場は、日中の表面温度が35℃を越える時期)であったので、たとえ表面温度が35℃未満であっても午後の時間帯の試験は避け、混合物内部の温度も安定している午前中の早い時間帯に実施した。測定位置は、施工ライン毎にジョイント部および中央部の各1箇所とした。

図-5 真空透気量試験の位置図

真空透気量試験の位置図を図-5に、試験状況を写真-9に示す。真空透気量試験の結果は、すべて良好で基準値内であった。

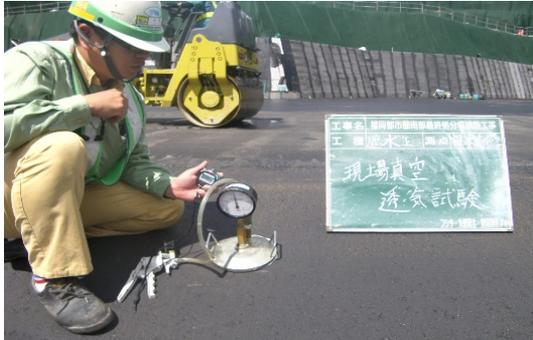
写真-9 真空透気量試験

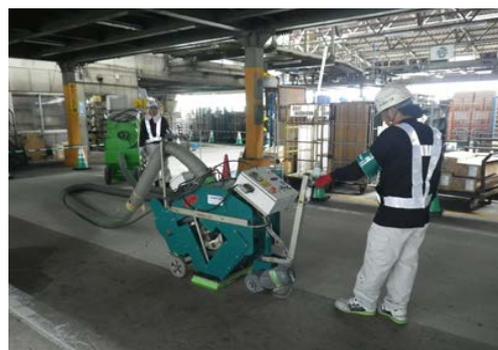
写真-1 ショットブラストの施工状況

既設コンクリート版面に脆弱層がある場合、樹脂モルタルの付着に大きく影響を与えるため、下地処理としてショットブラストによる研掃を行った。ショットブラストの施工状況を写真-1に示す。

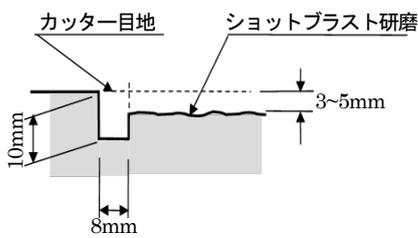
図-3 表面処理断面

既設床版面との段差解消と端部の剥がれ防止のため、カッター目地による「見切り」を設置した。その断面図を図-3に、施工状況を写真-2に示す。

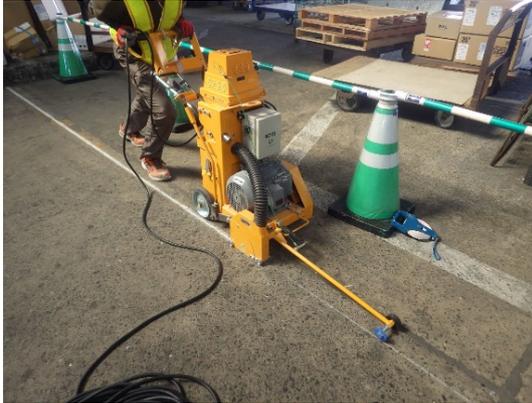
写真-2 カッター目地の施工状況

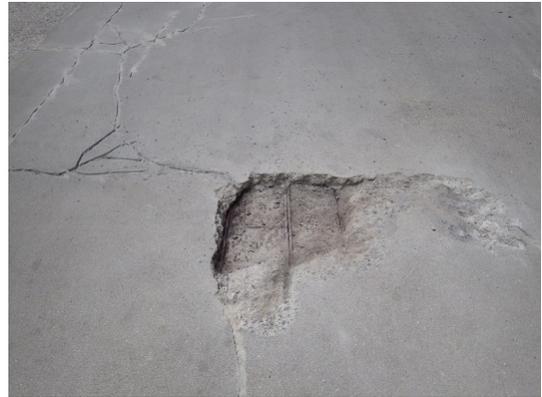
写真-4 はく離による破損箇所

段差、キズの激しい箇所やはく離、浮き等の破損箇所は電動ピック等で除去し、鉄筋部にサビ止め処理を行った後、樹脂モルタルにて補修し固定した。

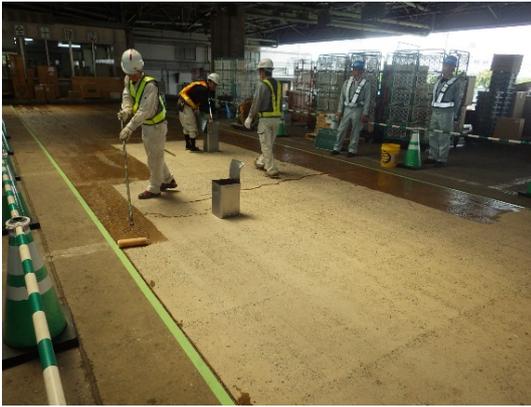
写真-6 プライマー塗布状況

含浸系で樹脂モルタルと合わせて接着力を発揮するので、ローラーや刷毛にてムラのないよう均一に所定量(プライマーPD: 0.25~0.35kg/m²、RC-301XDプライマー: 0.10~0.15kg/m²)塗布した。

プライマーを全体が濡れた状態に見えるように塗布し、下地に吸い込まれて十分に塗膜が形成されているかを確認した。厚すぎると凝集破壊を生じる場合があるので十分に注意した(写真-6、7)。

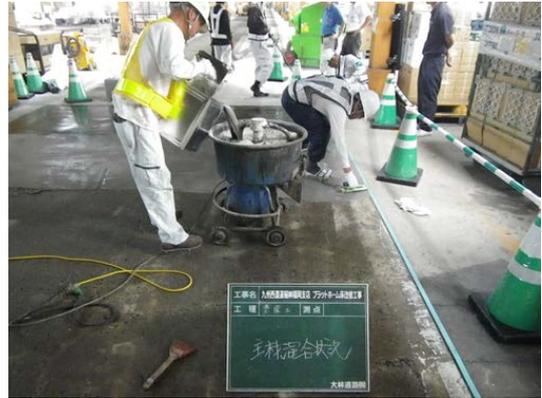
写真-8 樹脂モルタル攪拌状況

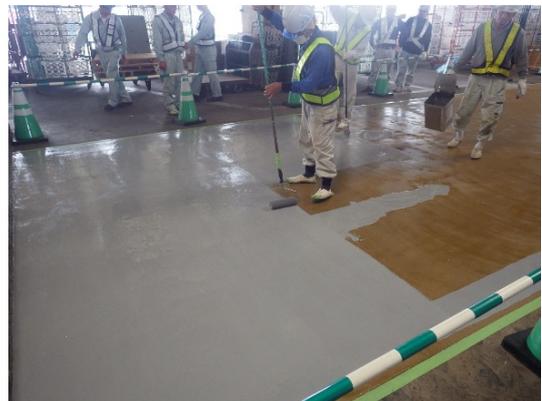
RC-1200Xの樹脂液に着色トナー(グレー)と硬化剤ナイパーを入れ、モルタルミキサーにて混合した。混合完了後、ローラー刷毛にて所定量($0.35\text{kg}/\text{m}^2$)を均一に塗布した。

硬化時間は約0.5時間であった。トップコートの状況を写真-10に示す。

写真-10 トップコートの施工状況

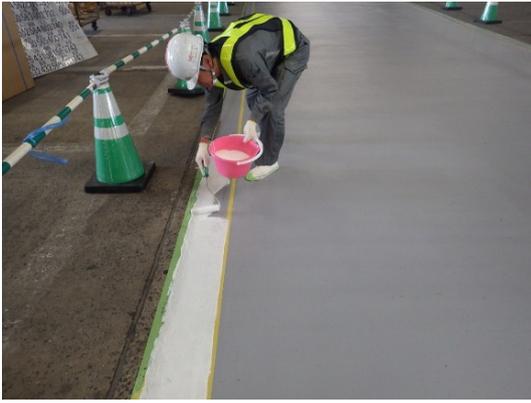
トップコートと同じ要領で、RC-1200Xの樹脂に着色トナー(白)と硬化剤ナイパーをモルタルミキサーにて混合した。混合完了後、ローラー刷毛にて18cmの幅で塗布した。

写真-11 ライン施工状況

ライン施工状況を写真-11に、施工完了を写真-12に示す。

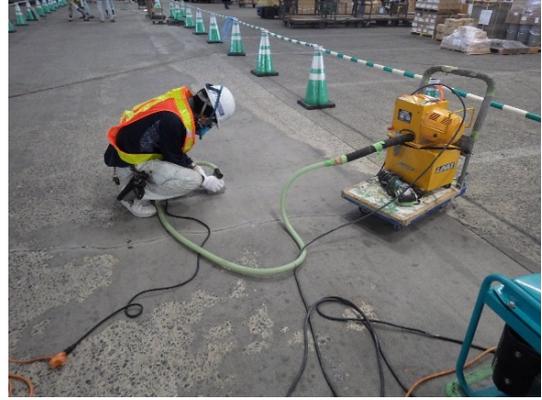
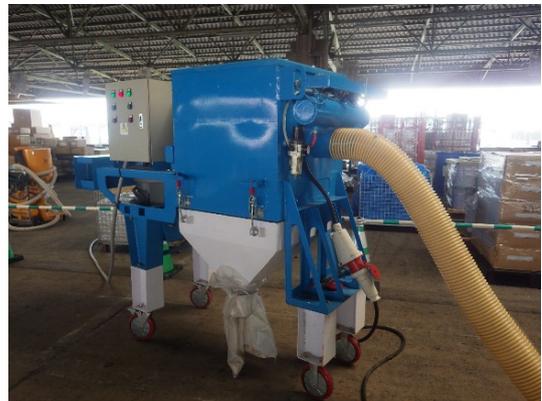
また、すべての機械に集塵機を取り付け、客先の荷物や作業員に粉塵の災害がないよう配慮したことで、発注者からも好評であった(写真-13、14)。

写真-13 集塵機(ショットブラスト)

写真-14 集塵機付カッター

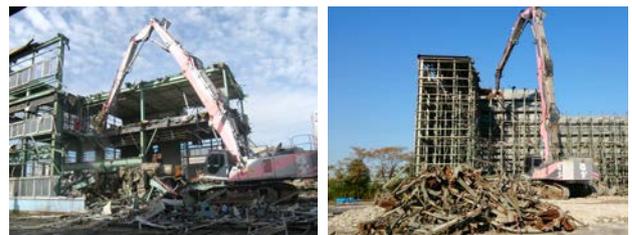
3-1 建屋の解体

写真-1 建屋解体状況

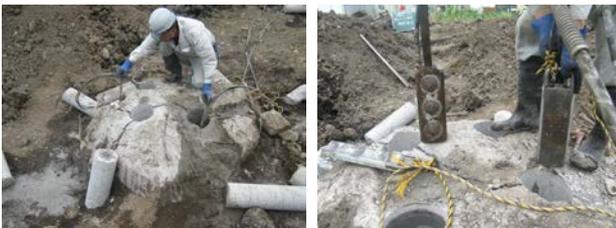
写真-4 バースター工法破壊状況

特高変電所の解体時に、古い門型トラスの基礎が出てきた。過去に変電施設の門型トラスを解体する際、近隣から振動の苦情が複数あり、古い門型コンクリート基礎を地中に埋め殺したものであった。そこで今回は、近隣への振動・騒音を考慮し、静的破碎方法(バースター工法)の提案を行い採用された(写真-4参照)。

油圧によって1シリンダー当たり250tの静的圧力を加えることができるバースター工法により、振動・騒音を抑えて正確に破碎撤去できた。

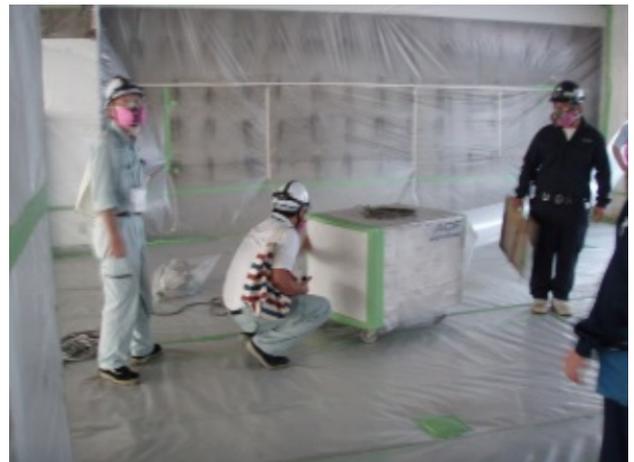
工場建屋の解体前にアスベストの調査を行った。図面に記載のある部分以外に、内装解体中に発見された吹付けアスベストについて、労基署と埼玉県環境事務所に届出書を提出し、届出どおり密閉空間を作り、県の立会検査後に除去を行った(写真-5参照)。

写真-5 レベル1埼玉県養生立会検査状況

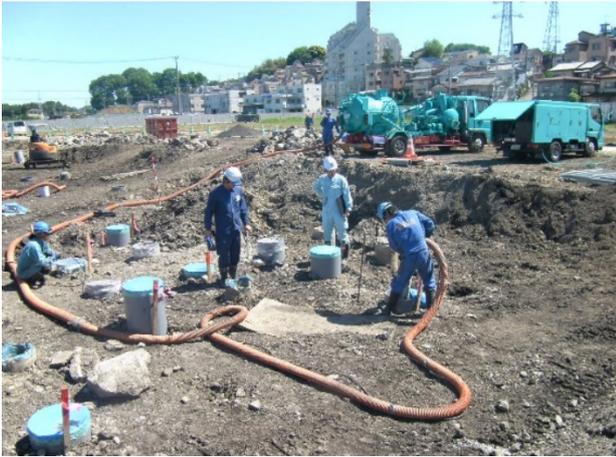
写真-12 杭内洗浄状況

コンクリートやその他の廃棄物が一緒に詰め込まれている杭は、ボーリングマシンで杭の中を削孔してから洗浄吸引した。洗浄が終わった杭は、目視とテレビカメラで確認した。モルタル等で汚染物が固結していて洗浄が不能な杭は、引抜き後2m程度の大きさに砕き搬出処分した。

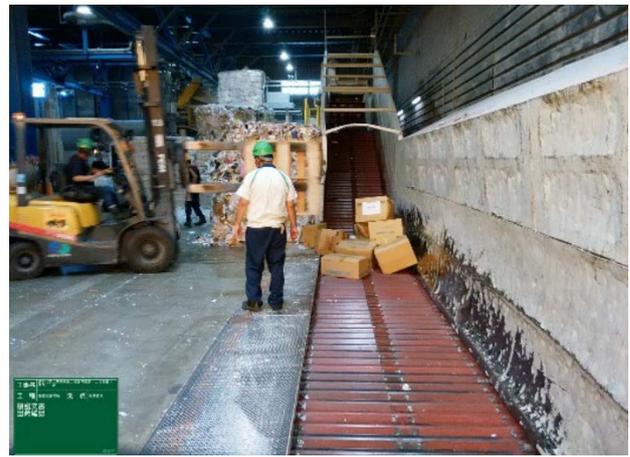
写真-13 機密文書溶融状況

工場内には機密文書の段ボール箱が大型トラック6台分保管されていた。発注者から溶融処理を依頼されていたため、この文書は箱のままパレットに積み、フォークリフトで製紙会社の用意した大型トラックに積み込んだ。製紙工場では段ボールを開封することなく、パレット以外はすべて窯に送り溶かしていることを確認した(写真-13参照)。

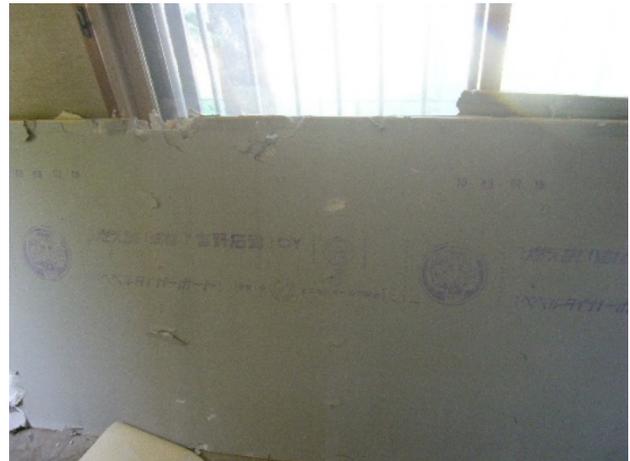
写真-14 OYボード

建屋の内装材の一部から、ヒ素を使用したOYボードが発見された(写真-14参照)。解体時に他のボードと接触させないようにトンパックに詰め分離した。

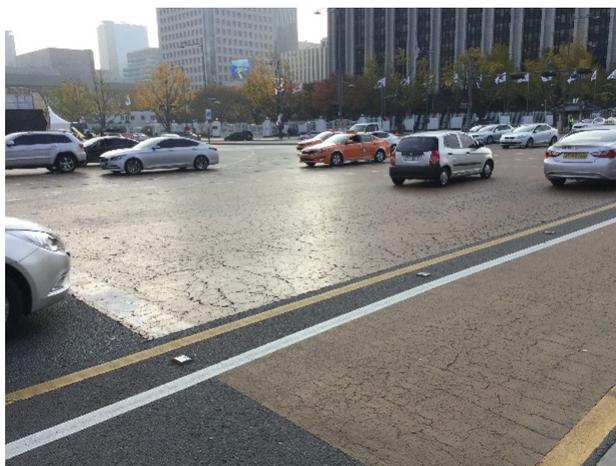
写真-2 ひび割れだらけの舗装

ソウル市内の幹線道路は、片側最大 6 車線で整備されており、電線類の地中化も進んでいるように見受けられた。ただし、ひび割れだらけの舗装(写真-2)も目立ち、よくいえばメリハリの利いた道路整備と維持管理がなされているといえる。

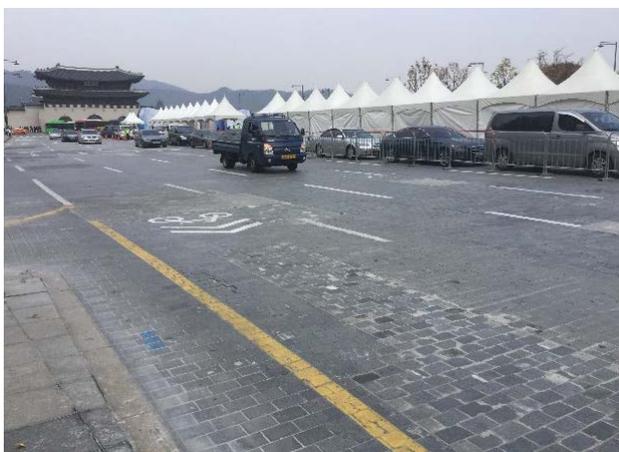
写真-14 石貼舗装

車道は冒頭に述べたとおり、高度に整備されているが、舗装のメンテナンスが行き届いているとは言い難い状況である。アスファルト舗装の多くは、密粒型が採用されており(写真-13)、歴史建造物の周辺には部分的にはあるが、石貼舗装も施工されていた(写真-14)。

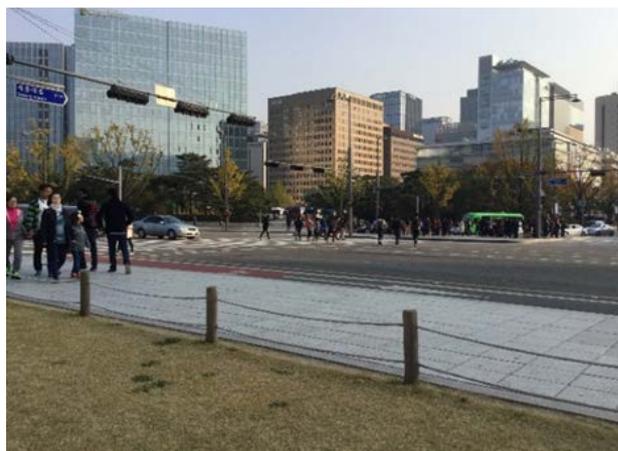
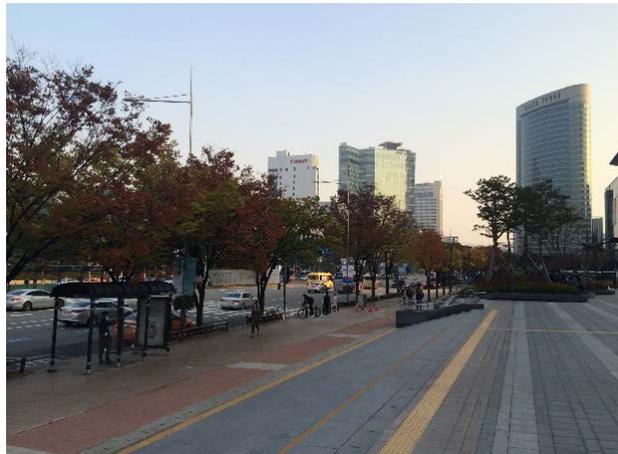
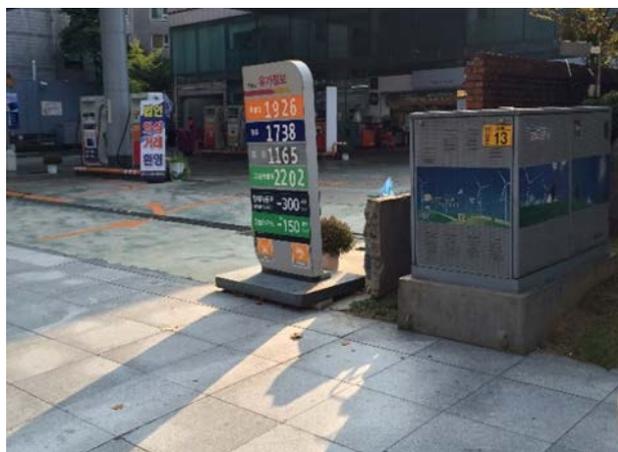
また、ソウル市街の観光地周辺の歩道には、各種平板等を用いて意匠を凝らした景観舗装が採用されている(写真-15~17)。

写真-15 歩道整備状況(平板その1)

写真-16 歩道整備状況(平板その2)

写真-17 歩道整備状況(平板その3)

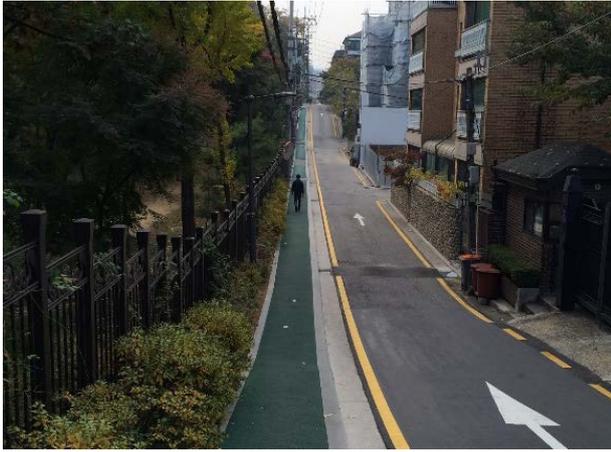
写真-18 歩道整備状況(ゴムチップ)

世界遺産外周の歩道において、写真-18 に示すようなゴムチップ舗装が施工されている場所もあった。厚さは10mm程度であったが、高低差の大きい地形であったことから、歩行者の足への負担を軽減するために採用されたものと思われる。

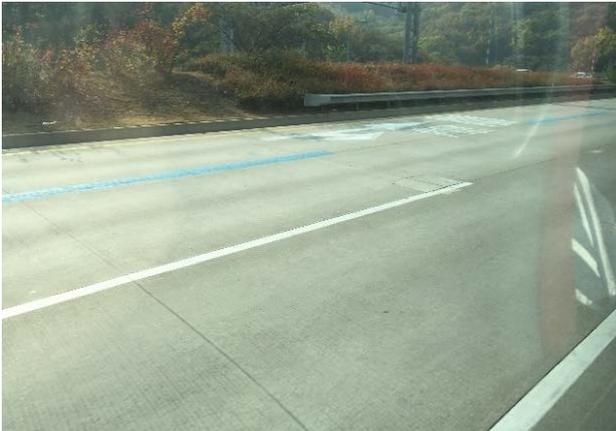
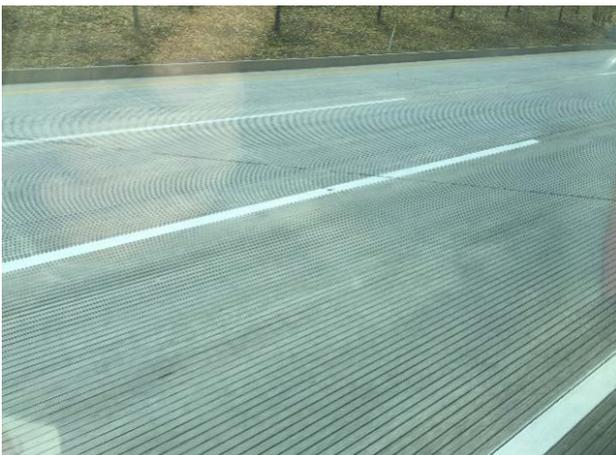
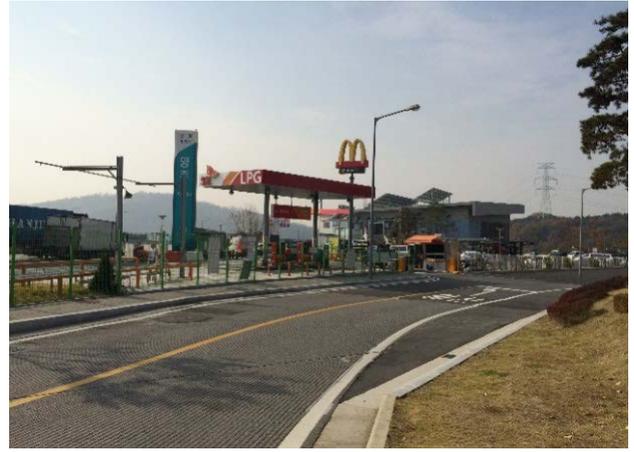
写真-19～21は、高速道路の同路線の近接箇所に施工されていたグレーピングである。縦断方向または横断方向に施されている箇所があり、排水勾配に考慮したものと推定された。

写真-19 グレーピング(横断方向)

写真-20 グレーピング(縦断方向)

写真-21 グレーピング(縦断方向)

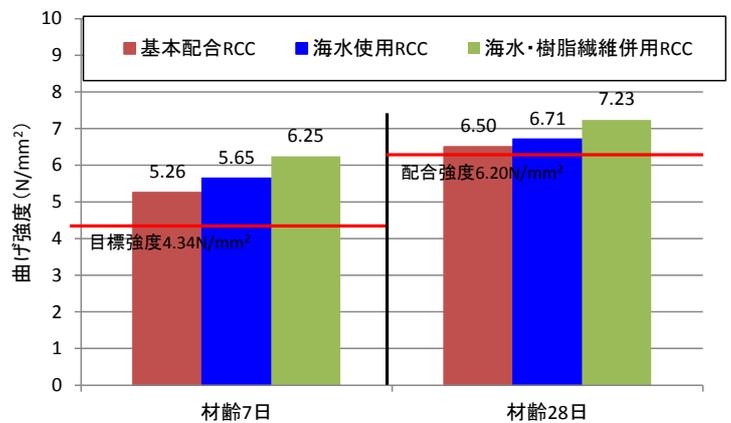
図 4.1 曲げ強度の比較

図 4.1 に各配合の曲げ強度の比較を示す。材齢 7、28 日とも基本配合、海水使用、海水・樹脂繊維併用配合の順に曲げ強度が大きくなり、海水および樹脂繊維の効果が認められた。

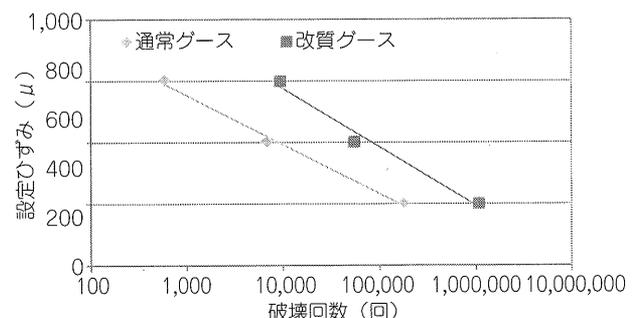
図-3 曲げ疲労抵抗性試験結果

改質グースアスコンの曲げ疲労抵抗性を評価するために曲げ疲労試験を実施した。試験温度0℃、載荷周波数5Hzで行った試験結果を図-3に示す。従来のグースアスコンと改質グースアスコンの破壊回数を比較すると、各設定ひずみにおいて改質グースアスコンのほうが1オーダー大きい破壊回数を示し、曲げ疲労抵抗性に優れていることがわかる。

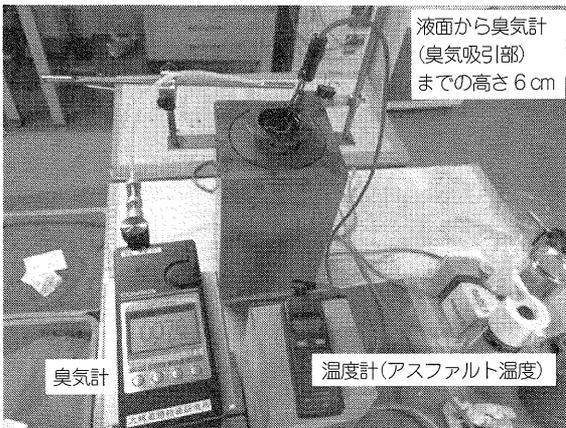
写真-3 臭気試験状況

従来のグースアスコンは、TLAという天然アスファルトを使用していることから、この天然アスファルト独特の臭気によりプラント周辺や施工現場周辺の住民からしばしば苦情が寄せられることがある。今回、それぞれのバインダ単体を臭気計にて評価した。試料の液面より高さ6cmの位置で測定した試験状況を写真-3に、その結果を図-4に示す。この測定結果より、改質グースアスコン用バインダの硬質アスファルト(従来のグースアスコン)に対する優位性を確認した。

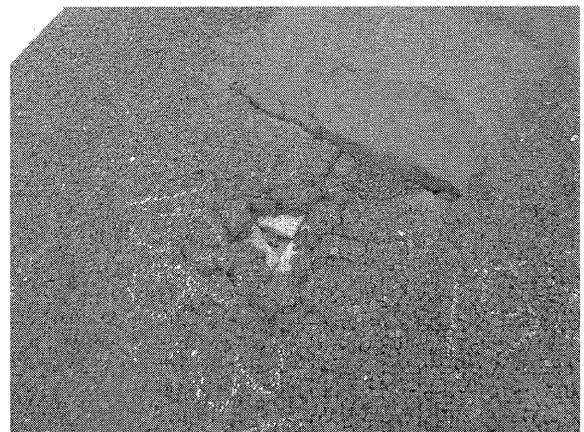
写真-4 ポットホール発生状況

当該箇所は、ゴム系材料で基層を施工していたが、交通荷重等により、破損(写真-4)したため補修したものである。

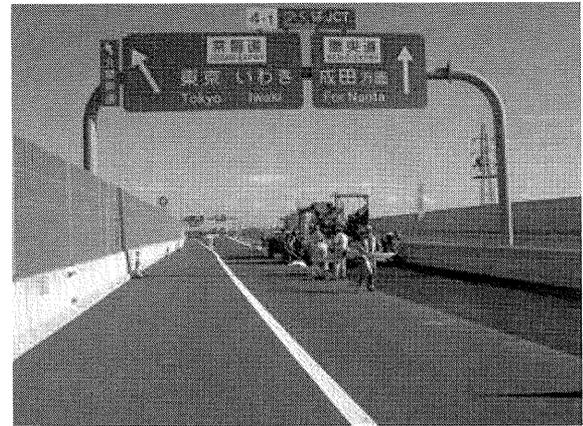
写真-5 施工状況

検討および試験施工を踏まえ、使用骨材は6号砕石で散布量を 3.5kg/m^2 とした。施工状況を写真-5に示す。
