目 次

カットバック系常温混合物の評価

横浜市環状2号線高架橋上におけるルビット舗装の施工

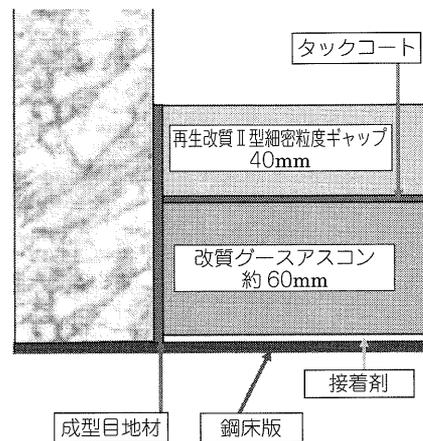
図-7 施工断面

- ① 施工場所：国道231号 ^{ばんなぐろ}花畔大橋
- ② 発注者：国土交通省 北海道開発局
- ③ 施工面積： $2,880\text{m}^2$
- ④ 施工厚さ：基層 60mm (表層 40mm)
- ⑤ 施工断面：施工断面は図-7のとおり

当該箇所は、長期供用によりひび割れが生じ、雨水等が浸入し、冬季の凍結融解等により損傷が進行していることから補修の対象となった。改質グースは、北海道開発局のグースアスファルト仕様を満たした材料であることから施工承諾として実施した。設計基層厚さは 60mm である。鋼床版の状況を写真-6に示す。

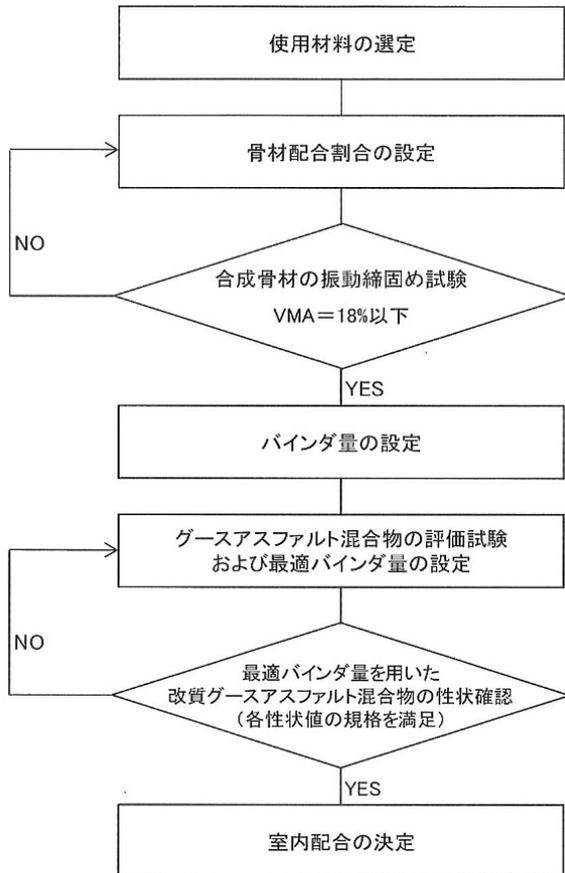
図-2 配合設計手順例

改質グースアスコンの配合設計手順例を図-2に示す。配合設計方法は、従来のグースアスコンと同様であり、振動締固め試験により粒度を設定し、流動性試験および貫入量試験によりアスファルト量を決定する。

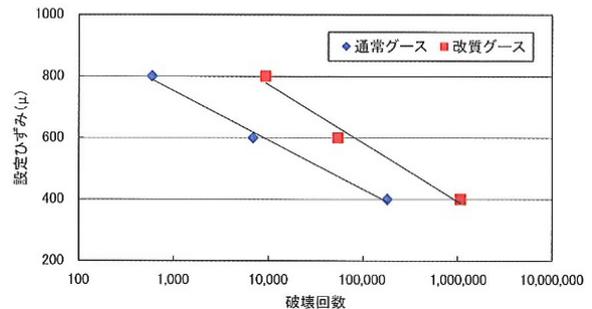
図-4 曲げ疲労抵抗性試験結果

改質グースアスコンの曲げ疲労抵抗性を評価するために曲げ疲労試験を実施した。試験温度0℃、载荷周波数5Hzで行った試験結果を図-4に示す。従来のグースアスコンと改質グースアスコンの破壊回数を比較すると、各設定ひずみにおいて改質グースアスコンのほうが1オーダー大きい破壊回数を示し、曲げ疲労抵抗性に優れていることがわかる。

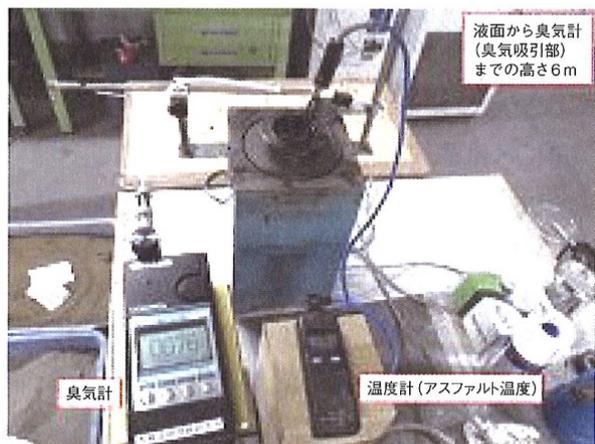
写真-3 臭気試験状況

体を臭気計にて評価した。試料の液面より高さ6cmの位置で測定した試験状況を写真-3に、その結果を図-5に示す。この測定結果より、改質グースアスコンの従来グースアスコンに対する優位性が確認できる。

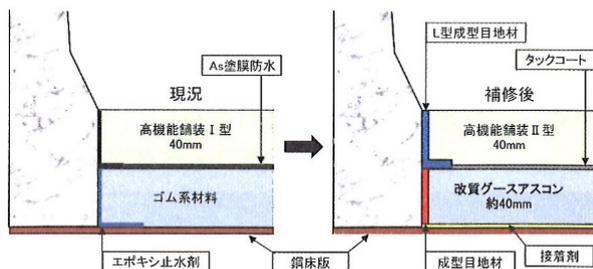
図-6 既設舗装断面と施工断面

当該箇所は、ゴム系材料で基層を施工していたが、交通荷重等により破損したため補修したものである。交通量が非常に多い路線のため、従来のグースアスコンより耐久性の高い品質が求められ、改質グースアスコンを提案・採用された。既設舗装断面と施工断面を図-6に示す。

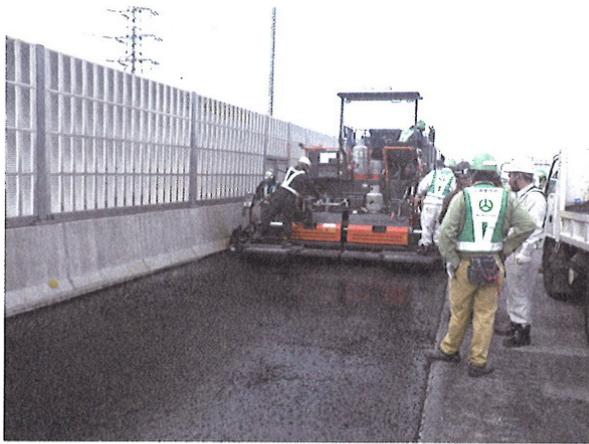
写真－４ 施工状況

本施工は、従来のグースアスコンと同様の施工方法にて実施した。なお、プレコートチップは、事前検討および試験施工を踏まえ、使用骨材は6号砕石で散布量を3.5kg/m²とした。施工状況を写真-4に示す。

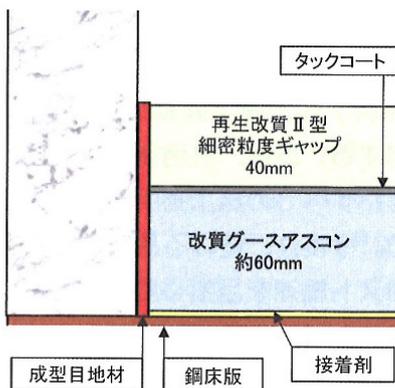
図－７ 施工断面

当該箇所は、長期供用によるひび割れやわだち掘れが進行していることから補修対象となった。改質グースアスコンは、発注者の仕様を満たした材料であることから施工承諾として実施した。施工断面を図－７に示す。なお、添接版のボルト高さが50mmであったことから、鋼床版および添接版ボルトを傷つけることなく短時間で施工可能なIH式舗装撤去工法²⁾により既設舗装版を撤去した。

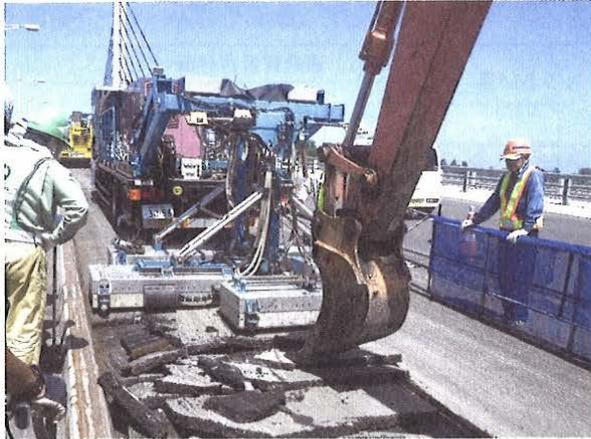
写真－5 既設舗装版撤去状況

前述したように添接版ボルト高さが50mmであったことから、施工時間の短縮、鋼床版および添接版ボルトの損傷対策、騒音・振動・粉塵抑制を目的として、IH式舗装撤去工法により既設舗装版を撤去した。本工法は、電磁誘導加熱技術を利用し、鋼床版とアスファルト舗装の界面の接着層を軟化させることにより、効率的に鋼床版上の舗装を撤去する工法である。既設

舗装版撤去状況を写真－5、6に示す。添接版部についても既設舗装をきれいに撤去できている。

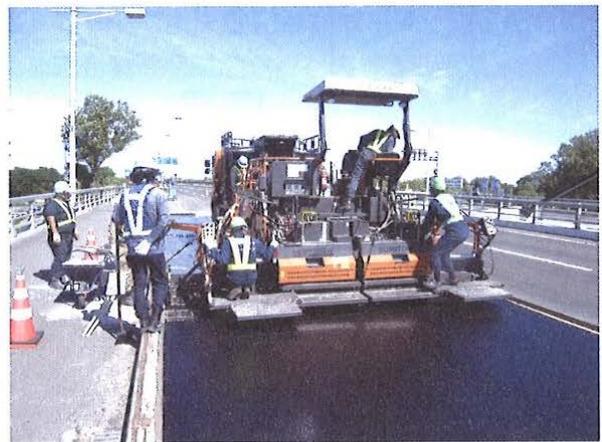
写真－7 施工状況

当該箇所は、縦断勾配が大きいことから敷きならし直後の混合物の「ダレ」が懸念された。本施工では、横断方向に設置されていた添接版部でグース表面の凹凸が若干発生した箇所があったため、一部でマカダムローラによる転圧を行うことで平坦性の確保に努めた。

施工状況を写真－7に示す。改質グースアスコンの流動性が良好であったため、敷きならし時に添接版部でも空隙が発生することなく流し込むことができています（写真－8）。

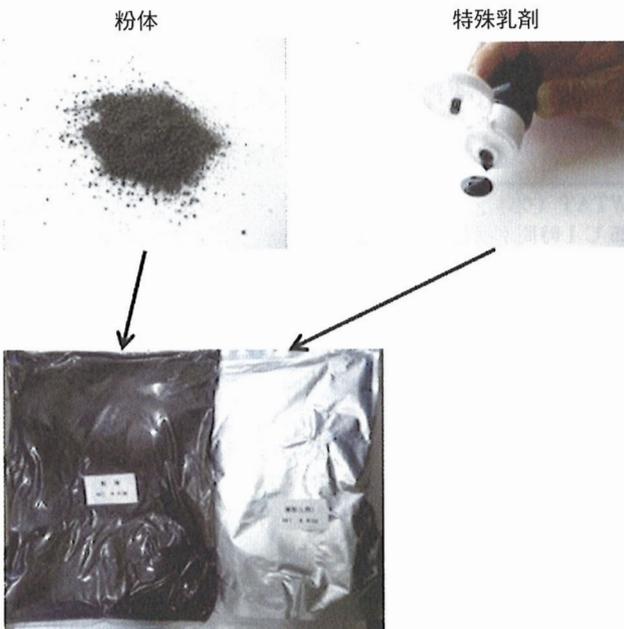
図-2 軟質プラパックに梱包

材料は、水分が混入しないようそれぞれ軟質プラパックに詰めることとした（図-2）。

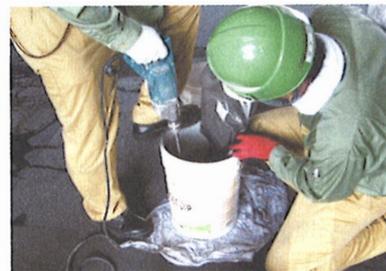
写真-2 ハンドミキサ混合

ポットホール等を対象として10kg単位で使用するLタイプにおける特殊乳剤と粉体の混合は、比較的取扱いが容易でレンタルも充実しているハンドミキサを用いるものとした（写真-2）。

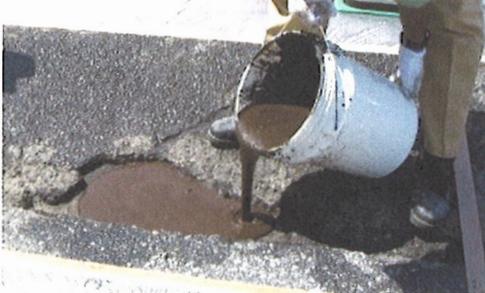
写真-3 流込みによる施工

本品の練上がりはスラリー状であり、ポットホールや舗装の凹みであれば流込みでの施工が可能である（写真-3）。

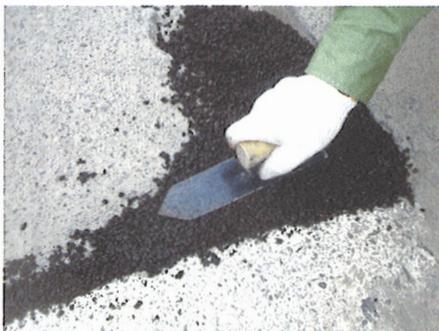
写真-5 粗骨材入り金ゴテ仕上げ

少し深め（5 cm以上）の場合は、適宜6～7号碎石等の粗骨材を混合し、木ゴテや金ゴテで仕上げる方法も可能である（写真-5）。

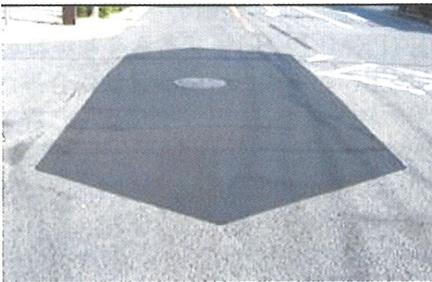
写真-8 交差点部マンホール周りの補修例

橋梁ジョイント部に生じた舗装の段差の補修に適用した事例を写真-7に、交差点部マンホール周りに生じた舗装の損傷を補修した事例を写真-8に示す。損傷の程度にもよるが比較的短時間の交通規制で作業～養生を完了できるので、工事に伴う交通への影響は少ない。

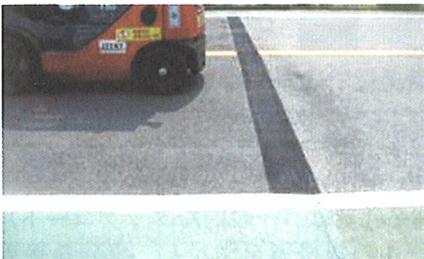
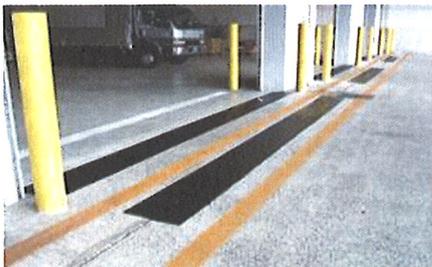
写真-9 埋設管復旧箇所に生じた段差補修例

写真-10 倉庫前面に生じた舗装の段差補修例

埋設管工事の復旧によって舗装に発生した段差の補修に適用した事例を写真-9に、建屋の基礎部との境界に発生した舗装の段差の補修に適用した事例を写真-10に示す。

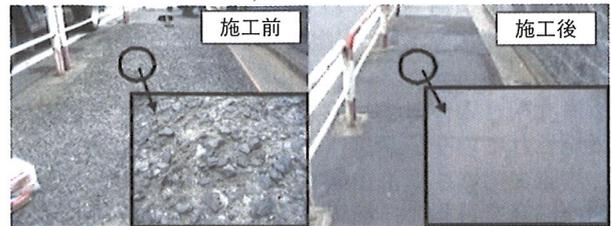
写真-11 舗装の‘荒れ’の補修例

アスファルト舗装の表面は紫外線劣化で脆化し、歩道等、日ごろタイヤによるニーディング作用が生じない箇所では‘荒れ’を生じやすい。‘荒れ’が生じた舗装でも、舗装全体の構造や紫外線劣化していない表層の下部が良好な状態を保っていると判断される場合には、打換え等を行わず本品を用いて表面をシールしてリフレッシュする方法も合理的と考えられる。歩道の舗装の‘荒れ’の補修例を写真-11に示す。また、充填にも使用可能である(写真-12)。

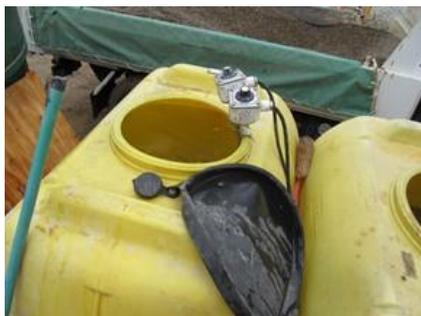
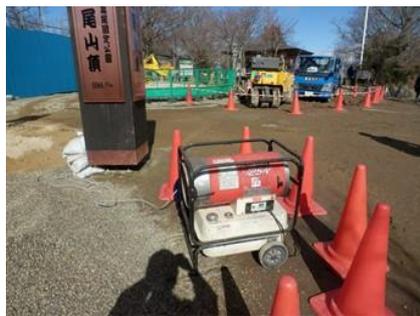
- ① 気温が低い時は、水と骨材を加温した(写真-1、写真-2)。
- ② 一日の施工時間が短く、施工目地が多くなる。収縮目地を減らすため、収縮低減剤を使用した。
- ③ 混合作業の前に、使用材料の含水比を測定し、最適含水比となるよう加水量を決定した。
- ④ ミキサーの1バッチ分の骨材、セメント、水の計量方法は、水はバケツ、骨材はバックホウのバケツにマーキングし計量した。
- ⑤ ミキサーへの投入順は、水の大部分→粗骨材(鹿島砂利)の半分→細骨材(真砂土)の半分→セメント全量→細骨材(真砂土)の残り半分→粗骨材(鹿島砂利)の残り半分→水の残りとし、混合・攪拌した。混合・攪拌状況を写真-3に示す。

写真-1 水の加熱

写真-2 骨材の加熱

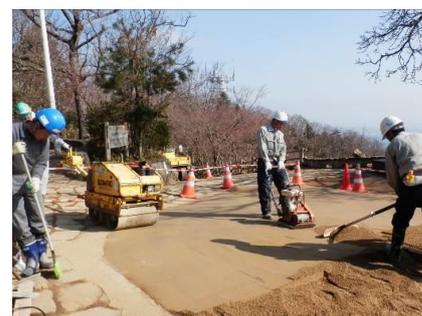
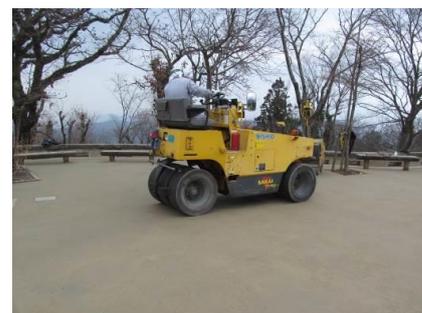
初転圧は小型振動ローラで行い、二次転圧はコンバインドローラにて実施した。締固め状況を写真-4、写真-5に示す。

写真-4 初転圧

写真-5 二次転圧

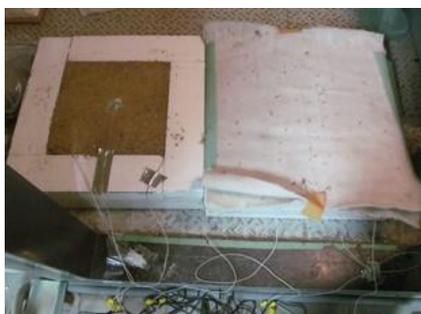
写真-6 室内試験

前述のように、気温がマイナスになることが予測されたため、事前に室内にて養生方法を検討した。ポリフィルム+ブルーシート、ポリフィルム+養生マット（スポンジ）、ポリフィルム+養生マット（毛布状）、ポリフィルム+養生マット（毛布状2枚重ね）で養生を行い、舗装表面および内部の温度を測定した（写真-6）。この結果より、養生方法として、ポリフィルム+養生マット（スポンジ）を選択した。

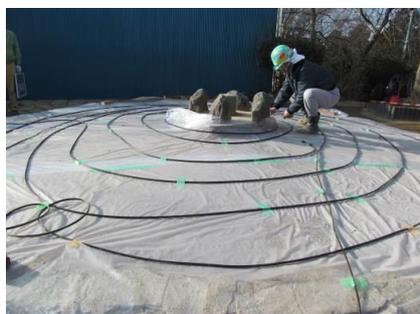
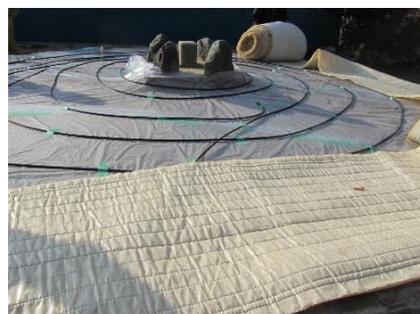
なお、現場では路面をポリフィルムで養生し、その上から養生マットをかけ、電線を養生マット上にはわし、その上にブルーシートをかけ加熱養生した（写真-7、写真-8）。

写真-7 電熱線による加熱養生

写真-8 養生マットによる保温

平成 27 年 1 月 23 日施工時に、外温度、養生シート内の温度、および土の温度を測定した。その結果、外気温が -3.5°C の時でも、養生シート内の温度は 3.2°C 、土の温度は $3.7\sim 4.1^{\circ}\text{C}$ であり、養生の効果があることを確認できた。

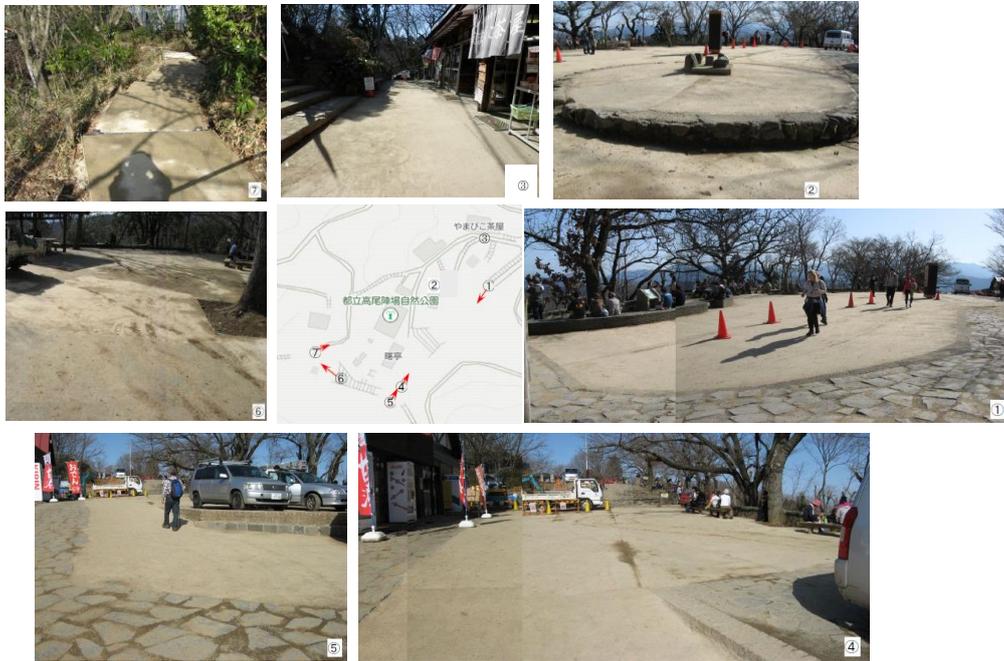
写真-9 仕上がり状況

仕上がり状況を写真-9に示す。仕上がり状況は良好であった。また、現場作製供試体で一軸圧縮試験を行った所、目標一軸圧縮強さ（材令 7 日）の 3MPa 以上を満足していた。

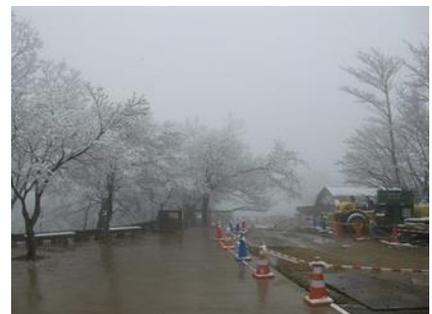
写真-10 降雪

冬期の施工であったため、山頂は雪になることがあった。一度雪が降ってしまうとなかなか解けず、路床も凍結してしまうため、それらの撤去に手間がかかった（写真-10）。また、平日でもかなりの観光客があり、予想以上に作業効率が低下した。

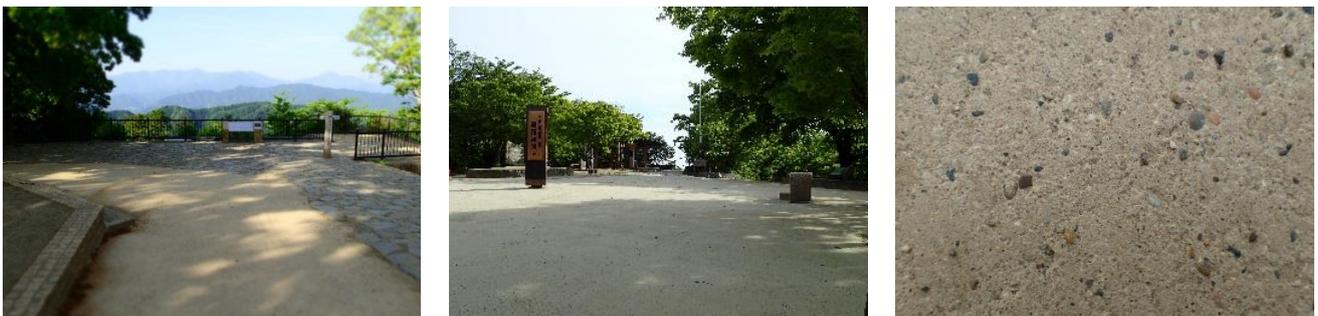
また、現在、施工後1年半程度経過しているが、大きな破損等はなく良好な状態である。

写真-11 施工2ヶ月後
