目 次

舗装表面研磨による景観舗装の開発

国道4号幸手地区におけるアスファルト舗装破損調査結果

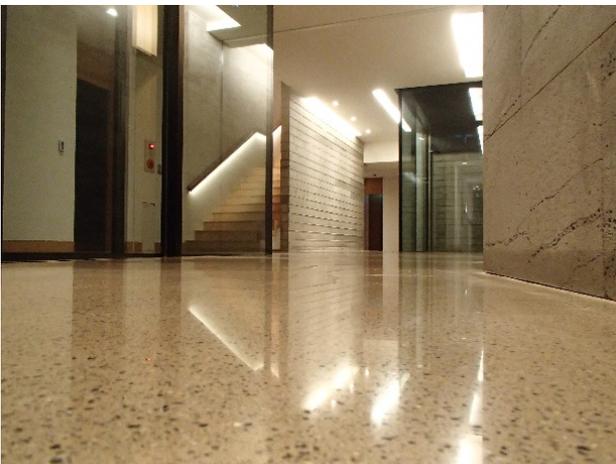
近年では、写真-1のようにコンクリート素地を直接磨いて、鏡面仕上げを行う工法も開発されている。

写真-1 コンクリート床の鏡面仕上げ例

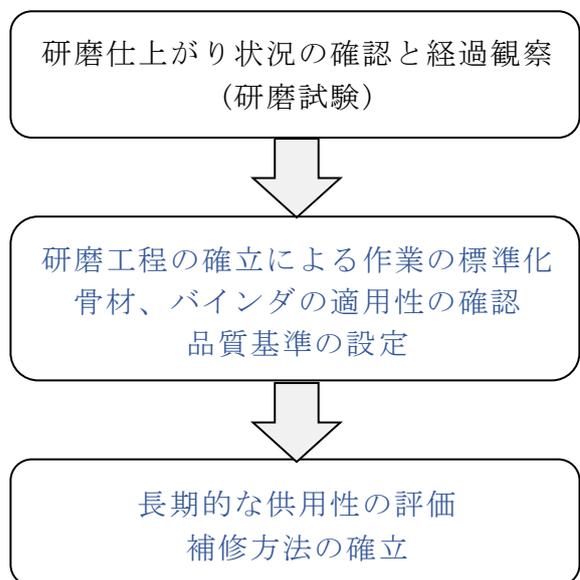
図-1 研究開発フロー(青文字は試験施工後に実施)

研究開発のフローを図-1に示す。

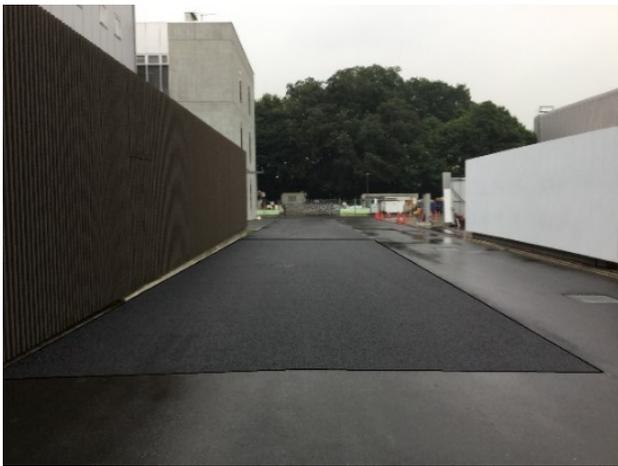
舗設した母体のポーラスアスファルト舗装の外観を写真-2に示す。混合物は、空隙率20%のポーラスアスファルト混合物とした。

写真-2 研磨前の母体舗装(黒枠内)

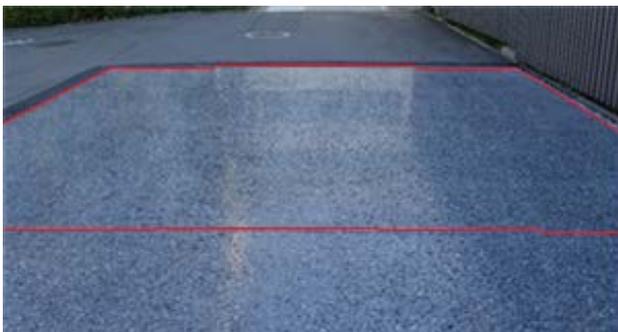
写真-3 研磨完了(1工区)

研磨後の路面について、1 工区と 2 工区では路面に光沢があり、前方の建物の像が映り込んでいることがわかる。また、これらの工区では、粗骨材の表面のキズがなくなり光沢が増し、さらに粗骨材本来の色合いが現れると考えられる。

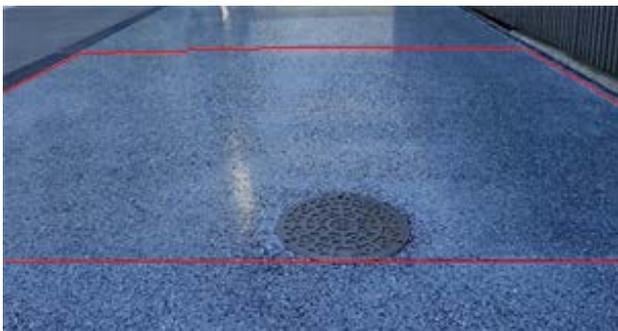
写真-4 研磨完了(2工区)

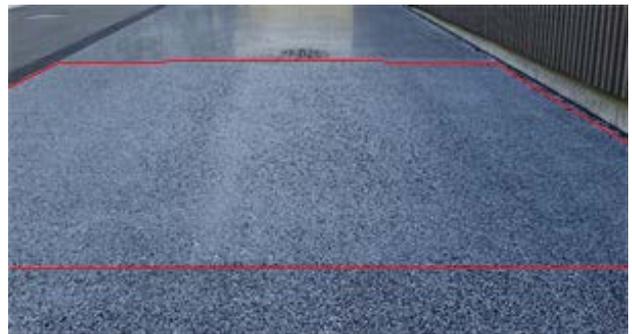
写真-5 研磨完了(3工区)

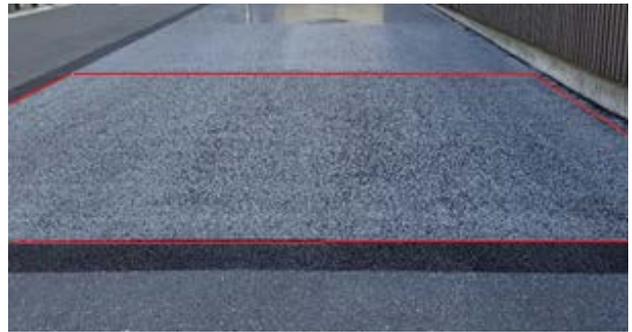
写真-6 研磨完了(4工区)

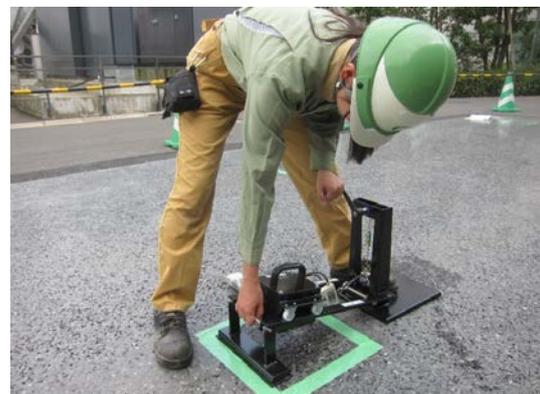
敷地内の通路などのすべりに関する指標として、JIS A 1454に定めるすべり抵抗係数CSR(Coefficient of Slip Resistance)がある。この測定に用いるO-Y・PSM(Ono-Yoshioka・Pull Slip Meter)と同じ原理の携帯型すべり試験機(ONO・PPSM)によってCSRを算出した。その試験状況を写真-7に、その測定結果を図-6に示す。

写真-7 ONO・PPSMによるすべり抵抗測定状況

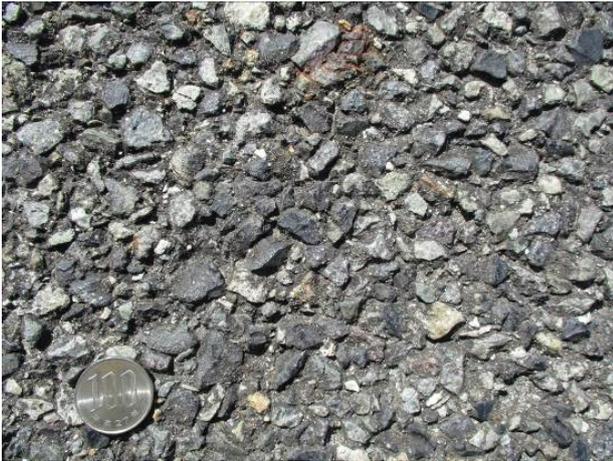
当該箇所の舗装路面は、排水性舗装が目詰まりをした状態であり、排水性舗装と密粒度舗装の中間程度の粗い路面であった。

写真-8 舗装の路面状態

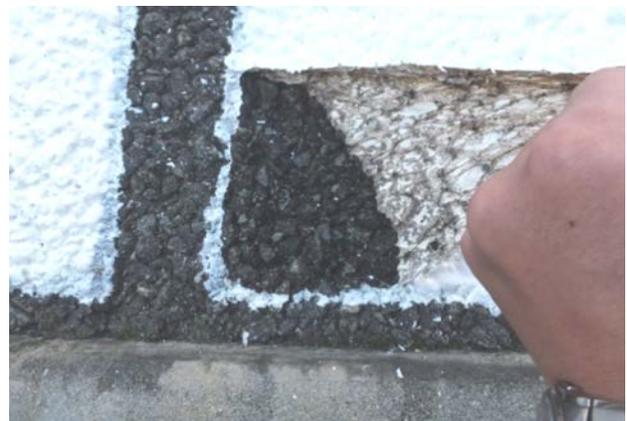
②隠蔽ゴムの塗布量が2.5ℓ/m²(5層施工)では、歩行者の荷重により、一部損傷が生じ剥がれやすくなる。

写真-10 5層施工部の撤去状況

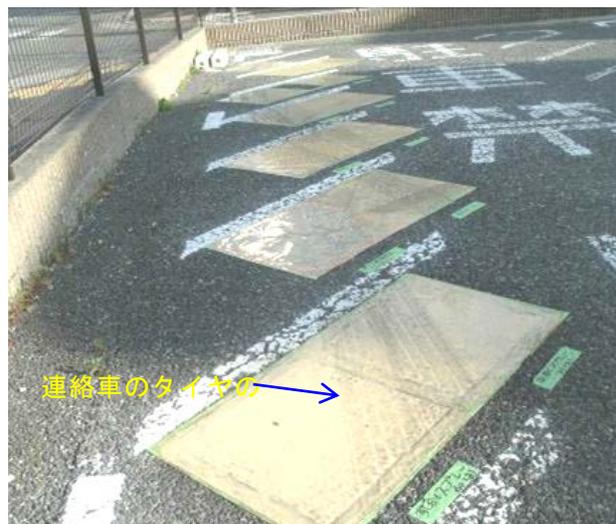
3月10日に施工を完了してから、イベント期間を6日間と設定して、3月17日に撤去をするまでの間、耐久性を確認するために、施工箇所上を1日1回の頻度で連絡車を走行させるとともに、歩行者の通行により負荷を与えた。期間中、これらの負荷によるレジパックの“剥がれ”や“めくれ”が発生することはなかった。また、すべり抵抗については、光沢を帯

びてすべりやすく見える表面ではあるが、手指による触感ではグリップ力を感じるほどで、歩行者がすべる心配がないことも確認することができた。

写真-15 試験施工箇所

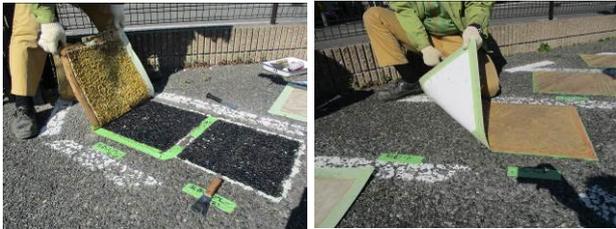
人力で比較的、容易に剥がすことができたが、舗装表面に乳剤が残り、周囲の舗装面に比べてその部分だけが目立っていた。

完全に舗装とデジパックの縁が切れているため、力を入れることなく、人力で容易に撤去することができたが、一般的にコストが高い。

写真-16 乳剤系

写真-17 シート系

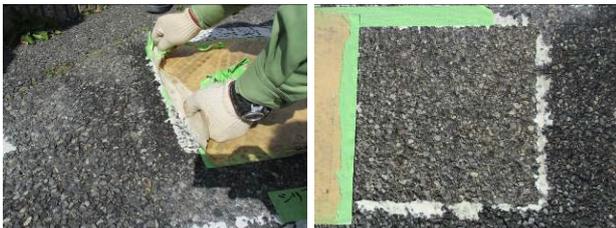
シリコンや水性クリヤーは、付着防止剤としての機能を果たしておらず、デジパックと舗装面が完全に付着してしまい、剥がすことができなかった。

油性クリヤーは、剥がすことはできたものの、舗装面が光沢を帯びてしまい、従来の舗装面に比べて異質な様相を呈していた。

写真-18 水性クリヤー

写真-19 油性クリヤー

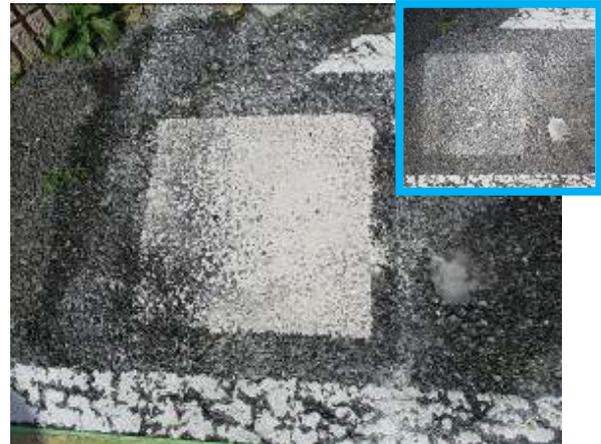
今回の試験施工では、付着防止剤に“障子のり”と“石粉(加水混合)”を用いたものが良好であることが判明した。のりは、水洗い直後(3月17日)の路面

にまだ残っていたが、降雨による自然環境下で自然に原状回復されていた(4月25日)。一方、石粉は懸濁状の汚れが残っており、完全に原状回復されなかった。

写真-20 のり-3月17日(右上は4月25日)

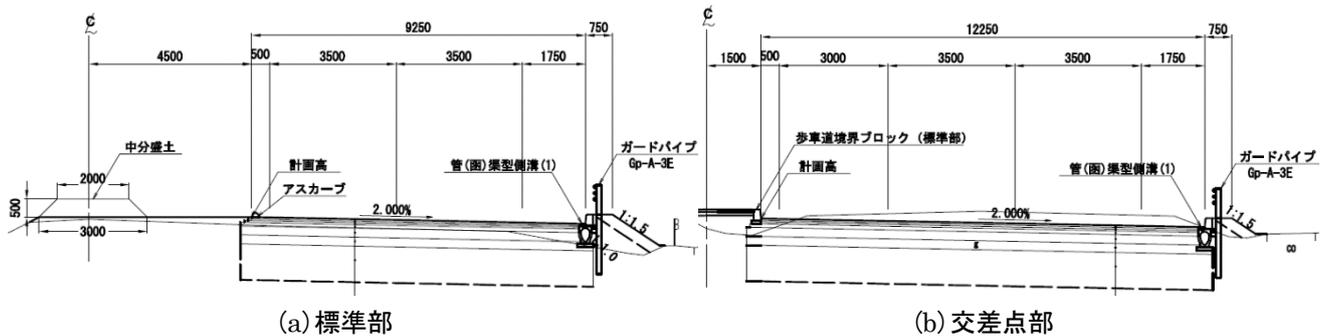
図-2 横断面

表層	改質Ⅱ型密粒度アスコン(20)	50mm
中間層	改質Ⅱ型粗粒度アスコン(20)	50mm
基層	再生粗粒度アスコン(20)	50mm
上層路盤(1)	再生瀝青安定処理	100mm
上層路盤(2)	再生粒度調整碎石(RM-40)	250mm
下層路盤	再生クラッシャーラン(RC-40)	250mm

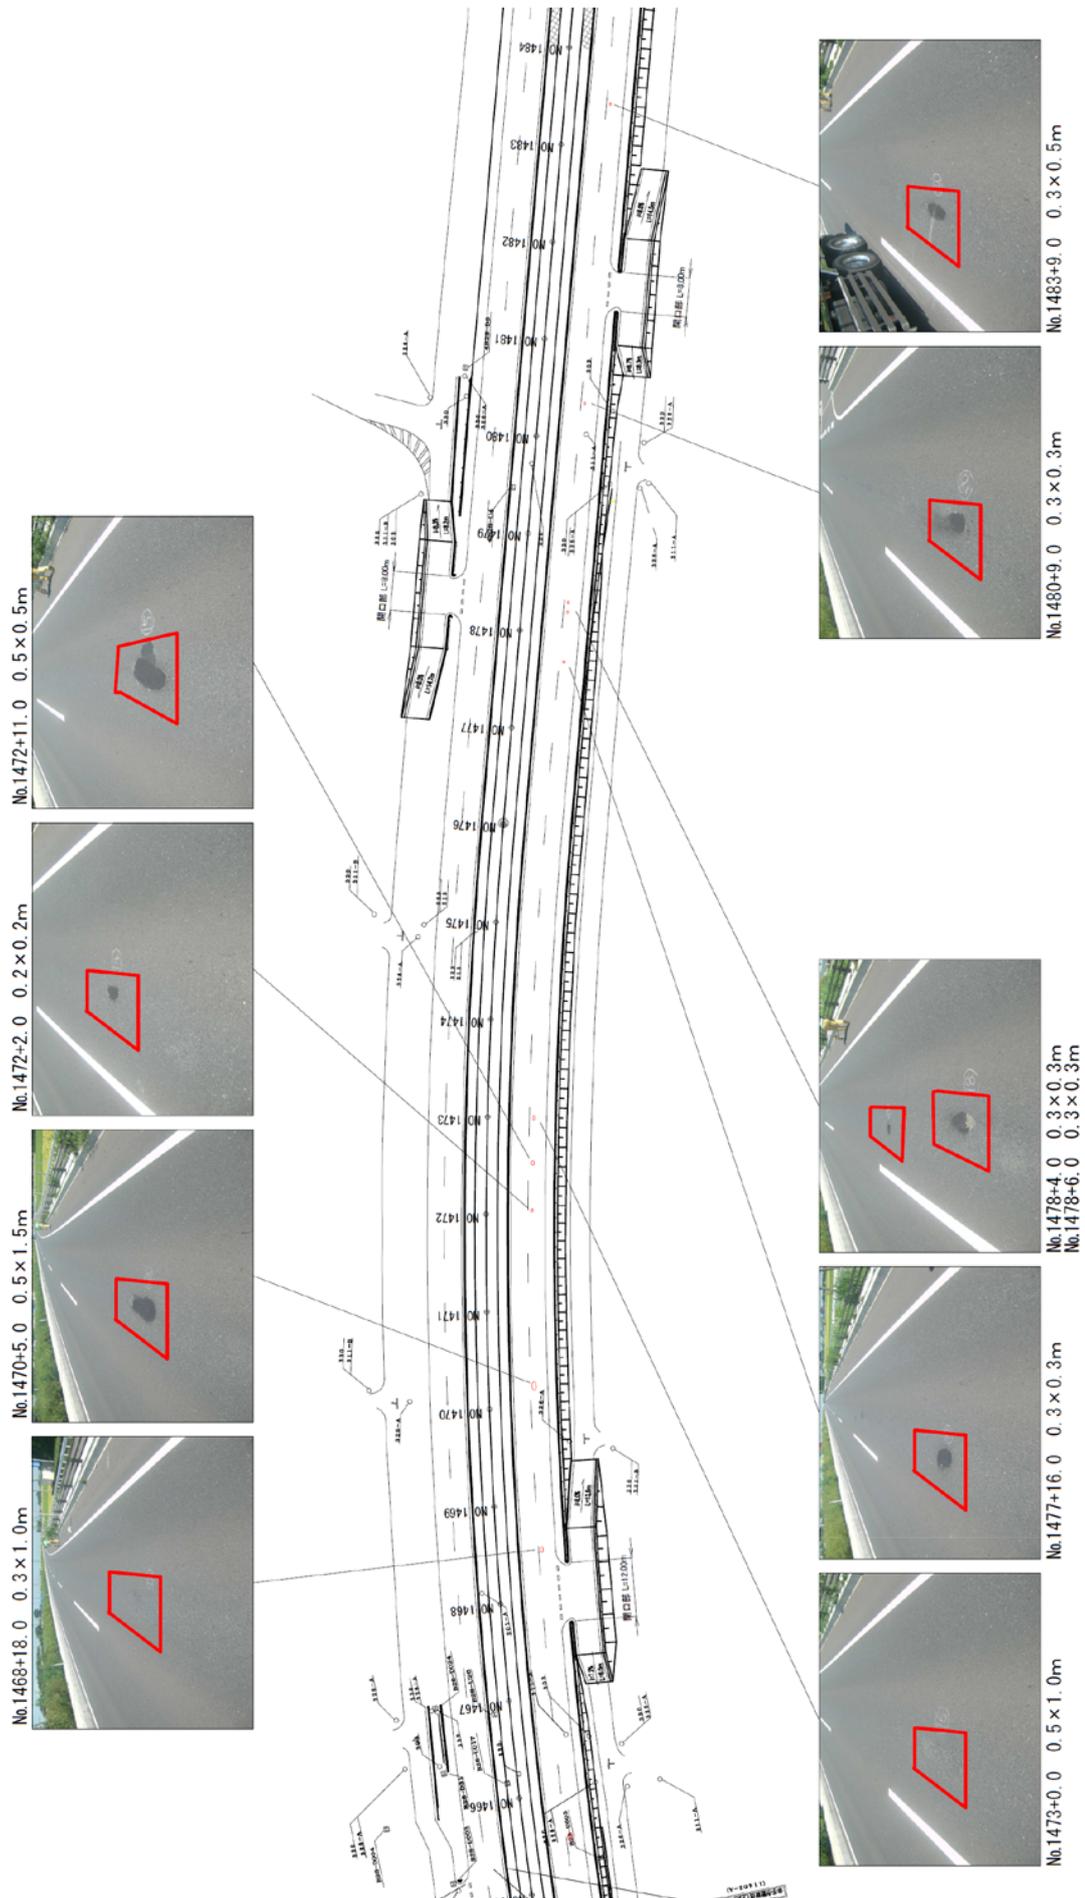
図-5 破損の発生位置と範囲 (番号 12~21)

- ①すべての破損は、施工区間の走行車線のIWP(内側車輪通過位置)で発生しており、合計21ヶ所の破損(ポットホール)が連続的に発生している。
- ②21ヶ所の内2ヶ所では、10mと14mの範囲にポットホールが点在している。
- ③起点側(芝原交差点側)に、比較的大きなポットホールが発生している。
- ④ポットホール発生箇所は、起点側(芝原交差点側)になるほどわだち掘れを伴っている。
- ⑤追越車線と当社施工の前後の区間(他社施工区間)には、ポットホールはほとんど発生していない。

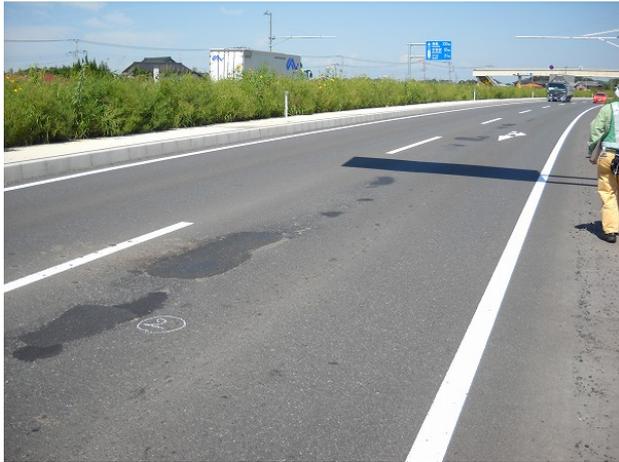
写真-4 わだち掘れを伴うポットホール

補修方法は路面切削により不具合部を撤去、
改質Ⅱ型密粒度アクリルにて復旧する。

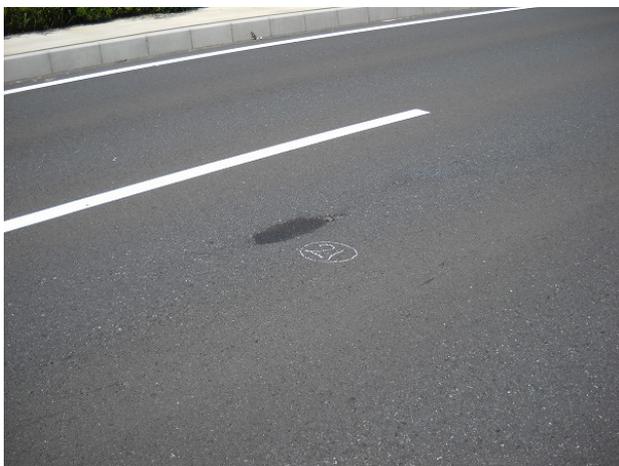
写真-5 わだち掘れを伴わないポットホール

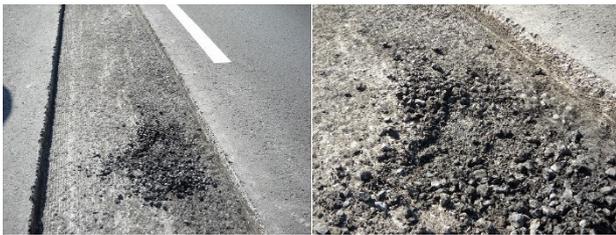
写真-6 中間層上面の状態

④表層を常温合材で補修した部分を剥がすと、中間層表面がはく離した状態となっており、その部分をノミで削って掘り下げると固く緻密な混合物であった(写真-7 参照)。

以上のことから、表層切削後の中間層は、基層との接着状態に異常はみられなかったものの、湿潤状態の部分やポットホール直下は、表面がはく離によって脆弱化していた。ただし、混合物内部は、緻密で良好な状態であった。

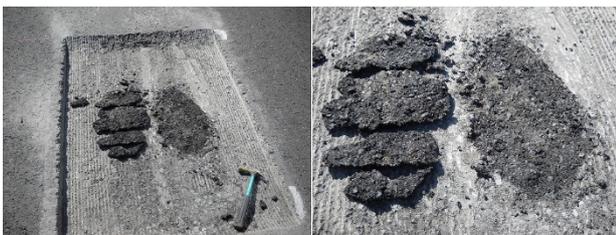
写真-7 中間層補修跡

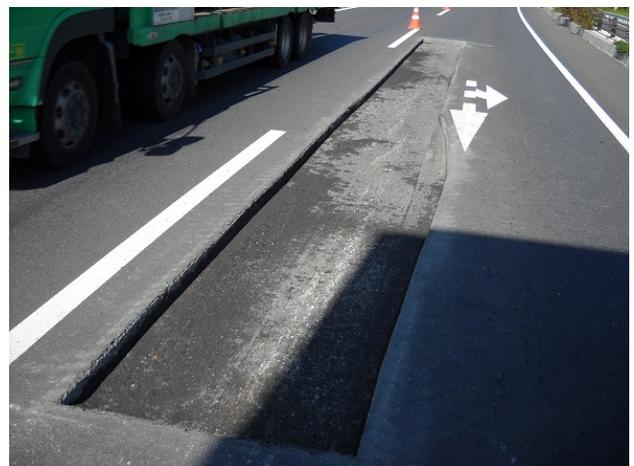
中間層切削後の基層上面は、写真-9 に示すように湿潤状態の箇所と乾燥状態の箇所があり、IWP を境に横断勾配の上側が湿潤状態、下側が乾燥状態となっていた。この原因としては、以下の二つのことが考えられる。

写真-9 基層上面の状態

①中央分離帯側から水が浸入し、勾配下方側へ向かって、層間または混合物中の空隙を満たして、湿潤状態となった。

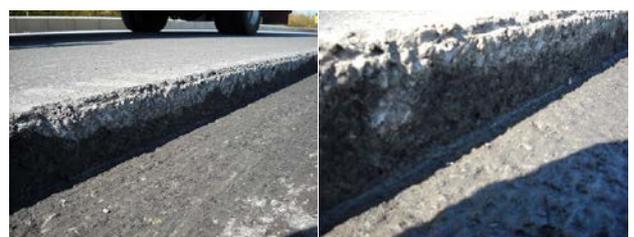
中間層切削後の側面を観察すると、写真-10 に示すように中間層全体が湿潤状態であったので、前記した侵入水は層間界面だけでなく、混合物中にも浸透していることが確認された。

写真-10 基層・中間層の側面の状態

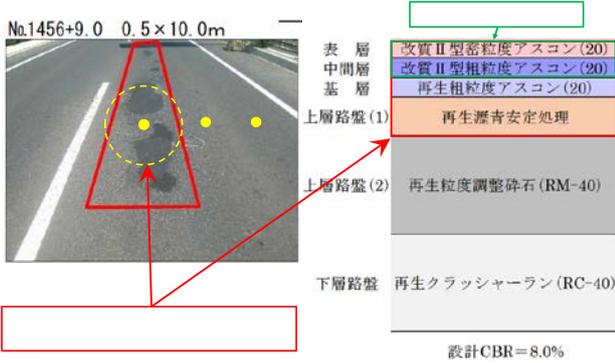
図-8 損傷部近傍のIWPのコア採取位置

- ①採取したコアは、目視観察では各層(表層～上層路盤)とも概ね良好な状態であったが、損傷部近傍のIWP(図-8)から採取したコアでは、表層と中間層若若干は離状態のように見受けられたものがあった。
- ②損傷部(図-9)で採取したコアについては、中間層以下の層に大きな異常はみられなかった。

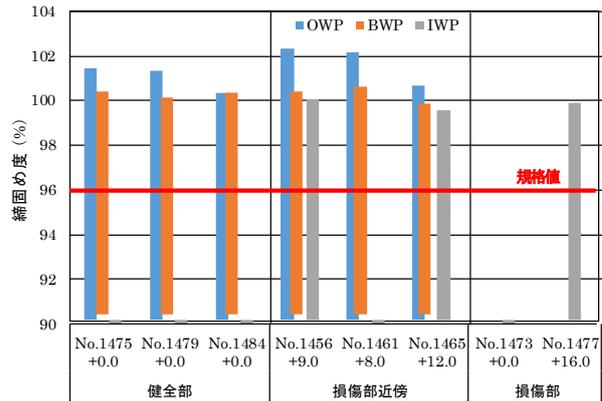
図-10 表層の密度測定結果

- ①OWPのコア密度は2.409～2.457g/cm³で、全箇所とも締固め度が100%以上であった。
- ②BWPのコア密度は2.393～2.414g/cm³で、締固め度は99.7～100.5%であった。
- ③IWPのコア密度は2.389～2.402g/cm³で、締固め度は99.5～100.0%であった。
- ④すべてのコアの締固め度は、規格値を満足している。
- ⑤BWPに比べてOWPにおける締固め度が若干大きくなっている原因は、OWPが車輪通過位置であるため、走行車両の荷重による圧密のためと考えられる。
- ⑥健全部と損傷部近傍のOWPとBWPにおける締固め度を比較すると、ほぼ同様の値となった。

以上のことから、表層のコアの締固め度は、すべて規格を満足しており、また健全部と損傷部近傍のコア密度による相違は認められなかった。

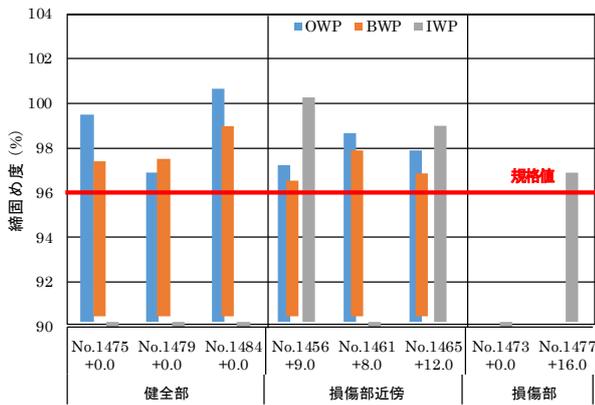
図-11 中間層の密度測定結果

- ①OWPのコア密度は2.332～2.424g/cm³で、締固め度は96.8～100.6%であった。
 - ②BWPのコア密度は2.321～2.381g/cm³で、締固め度は96.3～98.8%であった。
 - ③IWPのコア密度は2.334～2.415g/cm³で、締固め度は96.8～100.2%であった。
 - ④すべてのコアの締固め度は、規格値を満足している。
 - ⑤BWPに比べてOWPにおける締固め度が若干大きくなっている原因は、OWPが車輪通過位置であるため、走行車両の荷重による圧密のためと考えられる。
 - ⑥健全部と損傷部近傍の締固め度を比べると、健全部で若干のばらつきがあるものの概ね同様の値であった。
- 以上のことから、中間層のコアの締固め度は、すべて規格を満足しており、また健全部と損傷部近傍のコア密度による相違は認められなかった。

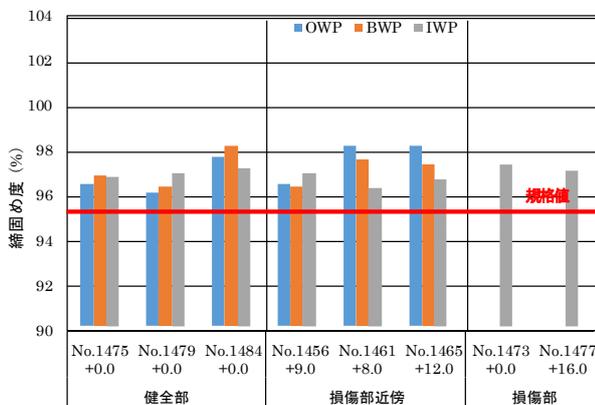
図-12 基層の密度測定結果

- ①OWP のコア密度は 2.320~2.370 g/cm³ で、締固め度は 96.0~98.1%であった。
 - ②BWP のコア密度は 2.326~2.369 g/cm³ で、締固め度は 96.3~98.1%であった。
 - ③IWP のコア密度は 2.323~2.350 g/cm³ で、締固め度は 96.2~97.3%であった。
 - ④すべてのコアの締固め度は、規格値を満足している。
 - ⑤OWP、BWP および IWP における締固め度を比較すると、ばらつきはあるものの三者に大きな差はない。
 - ⑥健全部、損傷部近傍および損傷部の締固め度を比較すると、ばらつきはあるものの両者に大きな差はない。
- 以上のことから、基層のコアの締固め度は、すべて規格を満足しており、また健全部、損傷部近傍および損傷部のコア密度による相違は認められなかった。

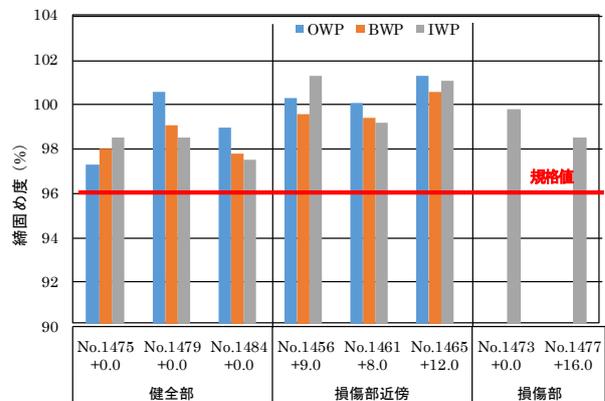
図-13 上層路盤の密度測定結果

- ①OWP のコア密度は 2.316~2.411 g/cm³ で、締固め度は 97.2~101.2%であった。
 - ②BWP のコア密度は 2.327~2.396 g/cm³ で、締固め度は 97.7~100.5%であった。
 - ③IWP のコア密度は 2.320~2.412 g/cm³ で、締固め度は 97.4~101.2%であった。
 - ④すべてのコアの締固め度は、規格値を満足している。
 - ⑤BWP に比べて OWP の締固め度が若干大きくなっている原因は、OWP が車輪通過位置であるためと考えられる。
 - ⑥健全部、損傷部近傍および損傷部の締固め度を比較すると、OWP、BWP および IWP とともに概ね健全部の方が小さい値となっていた。
- 以上のことから、上層路盤の締固め度は、すべて規格を満足し、また損傷部近傍のコア密度は、OWP、BWP および IWP とともに健全部より大きい傾向が認められた。

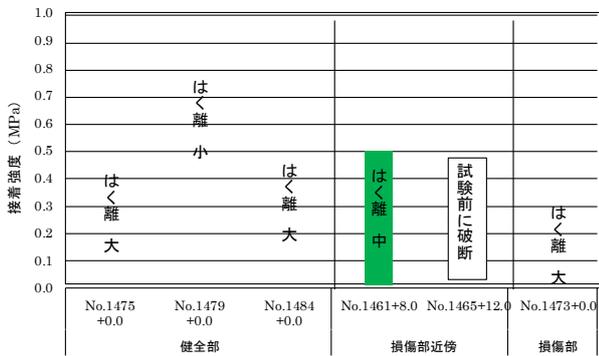
図-14 表層と中間層間の接着強度試験結果

- ①健全部の接着強度の測定は3箇所で行われ、その結果はそれぞれ0.50、0.90 および0.55MPa となり、破断

位置については、表層と中間層間破断、中間層破壊および表層破壊の三者三様となった。

- ② 損傷部近傍の接着強度の測定は2箇所を実施し、その結果は2箇所の内1箇所で0.50MPa、もう1箇所です試験前に破断して測定不能であった。なお、破断位置は両者とも表層と中間層間であった。
- ③ 損傷部の接着強度測定は1箇所を実施し、その結果は0.18MPaとなり、破断位置は表層と中間層間であった。
- ④ 比較的大きな接着強度を示した健全部 No.1479+00 の供試体は、接着強度としては標準的な値を若干下回る程度であり、供試体内部への侵入水がなく、界面はく離の状態も小さかった。
- ⑤ 健全部 No. 1479+00 以外の供試体は、接着強度としては標準的な値の約50%程度またはそれ以下であり、供試体内部への侵入水がみられ、界面はく離の状態も大きかった(写真-11、12 参照)。

以上のことから、損傷部近傍と損傷部の接着強度は、界面はく離により標準的な値に対して小さくなっており、また健全部であっても界面はく離が大きい箇所では、接着強度が小さい傾向が認められた。

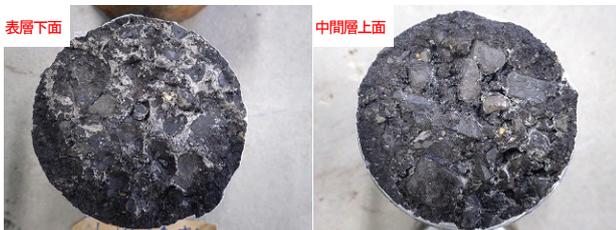
写真-11 No.1475+00(健全部)の層間界面のはく離状況

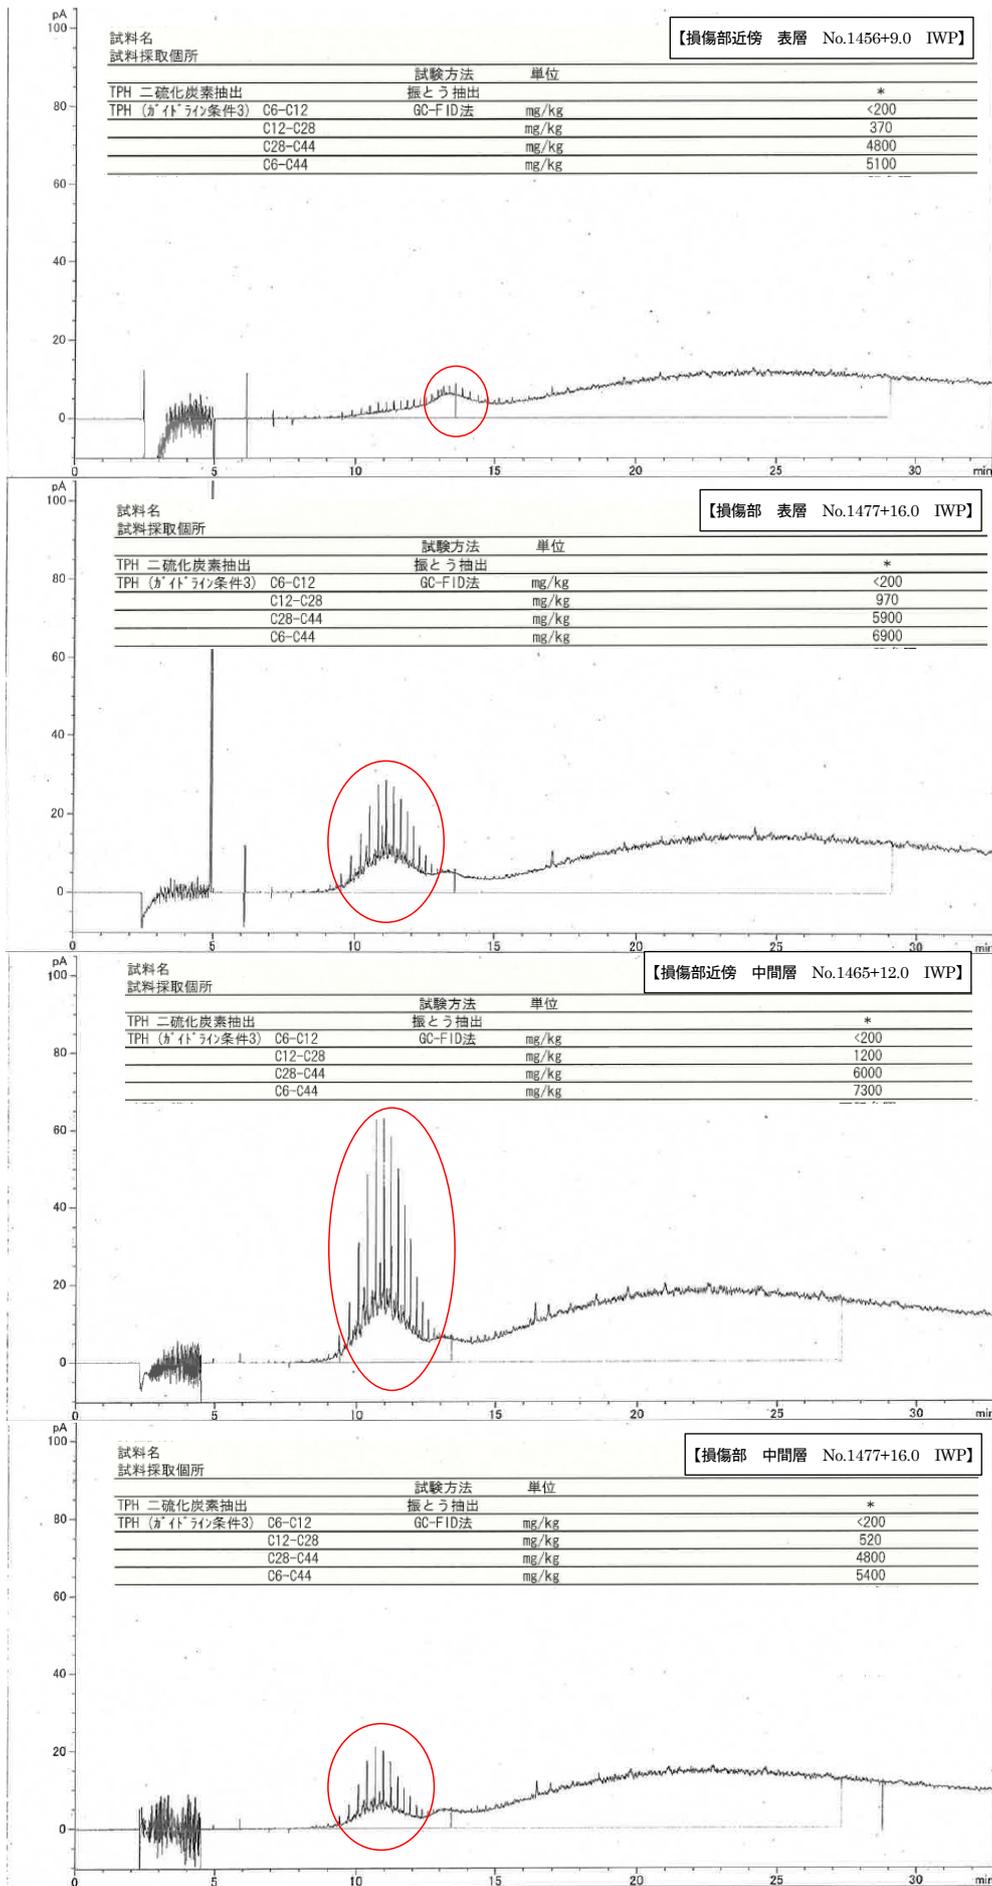
図-23 損傷部と損傷部近傍の成分分析図

損傷部と損傷部近傍の成分分析図(図-23 参照)より、健全部と各損傷部のガスクロマトグラフのピーク形状の比較結果を表-14 に示す。

区分	測点	ガスクロマトグラフのピーク形状の比較
損傷部近傍	表層 No.1456+ 9.0 IWP	健全部とはほぼ同様なピーク形状だが、リテンションタイム13.5min付近のピークトップに着目すると、健全部よりもやや高い傾向を示している。この範囲に該当する石油製品としては、軽油や潤滑油が考えられる。
損傷部	表層 No.1477+16.0 IWP	健全部と比較すると、リテンションタイム11min付近を中心とする凸型のピーク形状を示している。この範囲に該当する石油製品としては、軽油が考えられる。
損傷部近傍	中間層 No.1465+12.0 IWP	
損傷部	中間層 No.1477+16.0 IWP

①損傷部近傍の No.1456+9.0(IWP) から採取した表層混合物から、軽油または潤滑油と考えられる成分が検出された。

②損傷部の No.1477+16.0(IWP) から採取した表層と中間層の混合物から、軽油と考えられる成分が検出された。

③損傷部近傍の No.1456+12.0(IWP) から採取した中間層混合物から、軽油と考えられる成分が検出された。

以上のアスファルト成分分析結果より、今回の破損の原因の一つとして、表層と中間層に油脂類が混入したことによってアスファルトがカットバックし、流動やはく離現象を起こして破損に至ったことが考えられる。

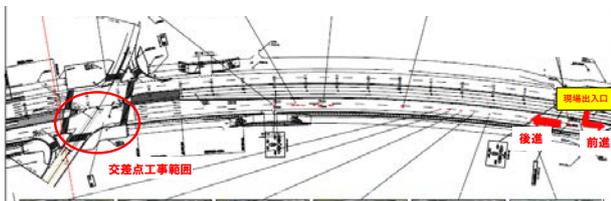
図-24 交差点工事における合材ダンプ搬入経路

- ①中間層施工完了が12月19日、表層施工日が2月7日で、中間層施工後から表層施工まで50日間空いた。
- ②中間層施工後は、交差点(芝原交差点)工事のため工事用車両が中間層上を走行した。
- ③交差点工事の際の合材ダンプの通行経路については、No.1466付近に工事車両出入口を設け、そこから進入し、交差点側へバックで進出した(図-24参照)。

以上の聞き取り調査結果から、舗装の破損要因になり得る内容としては③が該当する。③については、合材ダンプからの油漏れの可能性が考えられたが、ダンプの待機場所であった可能性が高い交差点直前に破損がないので、この可能性は低いものと考えられる。

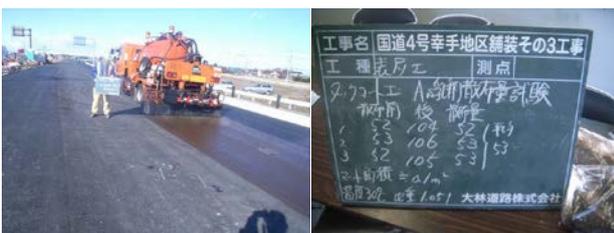
- ①タックコートには、タイヤ付着抑制型アスファルト乳剤(PKM-T)を使用した。
- ②タックコートは、表層施工日の前日に行った(養生時間は十分確保されている)。
- ③タックコートの散布量は $0.5\text{L}/\text{m}^2$ である(設計値 $0.4\text{L}/\text{m}^2$ 、写真-13参照)。
- ④タックコートの散布ムラはない(写真-14参照)。
- ⑤表層施工に使用したAsフィニッシャの状態に、異常はみられなかった。
- ⑥表層施工時の施工面にカットバックや材料分離等の異常はみられなかった。
- ⑦表層施工時に、合材待ちや転圧が敷きならしに追いついていない等の状況はみられなかった。また、合材温度(到着、敷きならし、および転圧温度)は適正であった。

写真-13 乳剤散布量の確認状況

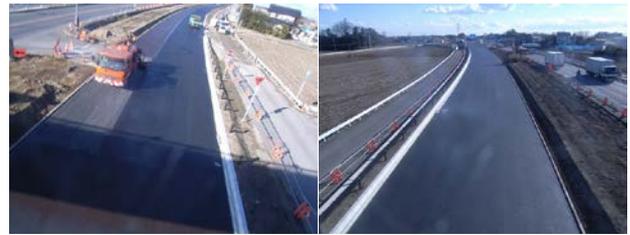
写真-14 タックコート散布状況

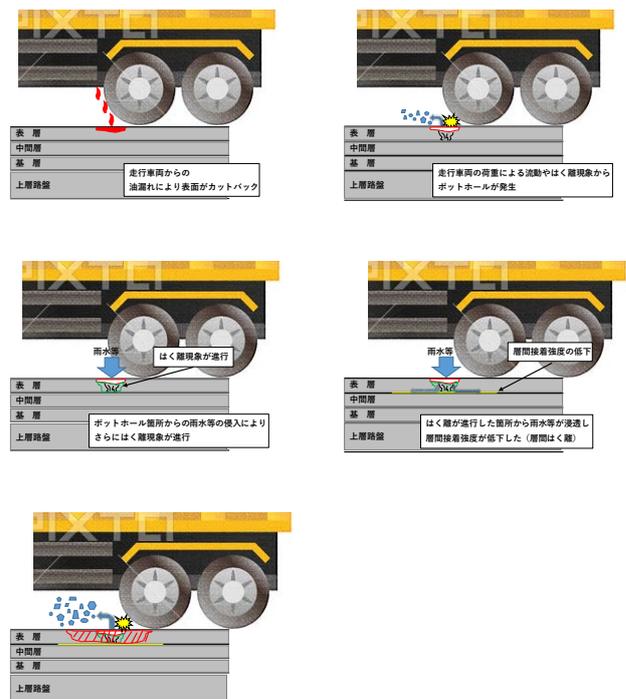
図-24 当該現場の破損(ポットホール)のメカニズム

当該現場に発生した破損は、まず供用開始後に走行車両の油漏れ等により表層がカットバックし、走行車両の荷重による流動や、繰り返し荷重による載荷・除荷で、はく離現象が作用して剥脱することによって、ポットホールが発生したと考えられる。また、はく離した混合物の空隙が大きくなって、水の侵入を促進しはく離現象が進行した。

侵入水により表層中間層間の接着強度が低下して層間はく離につながり、せん断抵抗性が低下したことによって表層破壊が進行し、さらに破壊した表層からの侵入水や油脂類の介在によって、中間層が脆弱化したものと考えられる。

当該現場の破損のメカニズムを図-24 に示す。

今回の調査結果から、現地で発生した舗装破損の主たる原因は、走行車両からの油漏れと推定された。

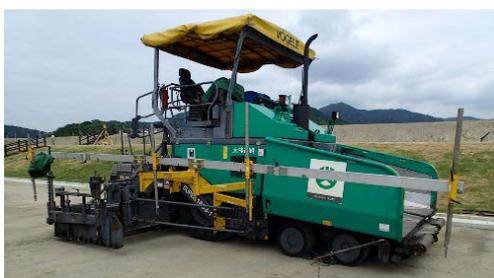
基層・表層工については、さらに平坦性を向上させる必要があるため、マルチソニック搭載フィニッシャを使用した(写真-3)。マルチソニックとは、全長7.5mのビームに取り付けられた4台の超音波センサーが、舗装基面と敷きならし面の高さを測定し、その平均値を基準としてフィニッシャの敷きならし厚を自動制御するシステムである。平均値を基準に敷均すことにより、基面の不陸が軽減されるため、層を重ねるごとに平坦性を向上させることが可能である。

写真-3 マルチソニック搭載フィニッシャ

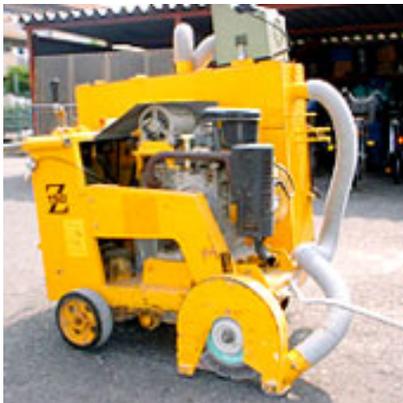
- (1) 人力による敷きならしは、平坦性を悪化させる。そこで、人力施工部分を極力なくするため、図-3に示す②～⑩レーンと⑭レーンに接するジョイントについては、②～⑩レーンの施工時に、施工終点部にコンパネを仕込み、その上をフィニッシャが1.0～1.5m走り抜けて仕上げ、転圧完了後に規定のジョイント部にカッタを入れ、余分な箇所を撤去する方法をとった。人力施工箇所を撤去することにより、平坦性を確保した。
- (2) 通常の水を使用したカッタでは、切断する際に発生する泥水の筋が残る。そのため、水を使用しないドライカッタを選定した(写真-4)。

写真-4 ドライカッタ

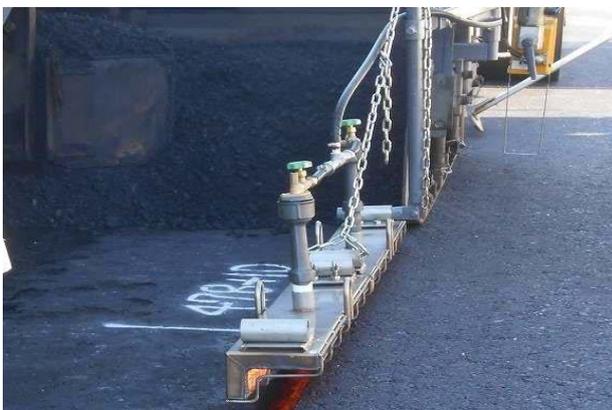
- (3) L型ジョイントヒータをフィニッシャの端部に装着し、使用した。コールドジョイントを加熱しながら新規合材とのなじみを良くすることにより舗設横断方向に対する段差を軽減させた(写真-5)。

写真-5 L型ジョイントヒータ

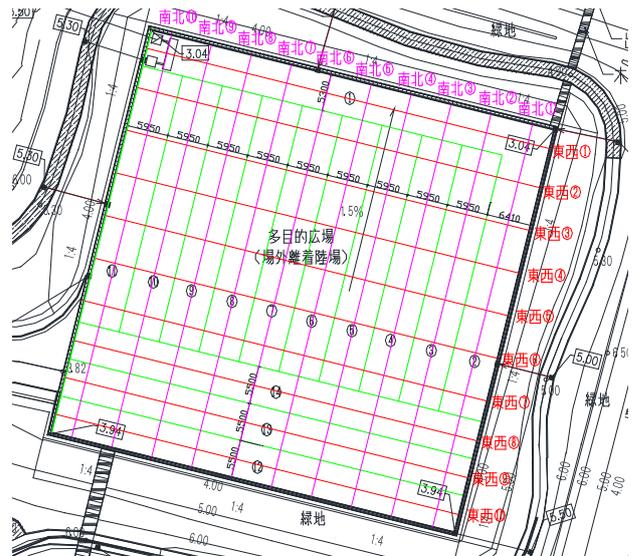
図-3 平坦性測定箇所

平坦性については、縦断方向(南北方向)および横断方向(東西方向)で、それぞれ6mピッチに10本ずつ測定した。表層工の平坦性の測定箇所を図-3に、平坦性の測定データを表-3に示す。

その結果、最小 $\sigma=0.78$ mm、最大 $\sigma=1.27$ mm、平均 $\sigma=1.08$ mmとなり、すべての施工箇所、目標値 $\sigma=1.3$ mm以下を達成することができた。また、ジョイントの段差もなく全体的に平坦に仕上げることができた。

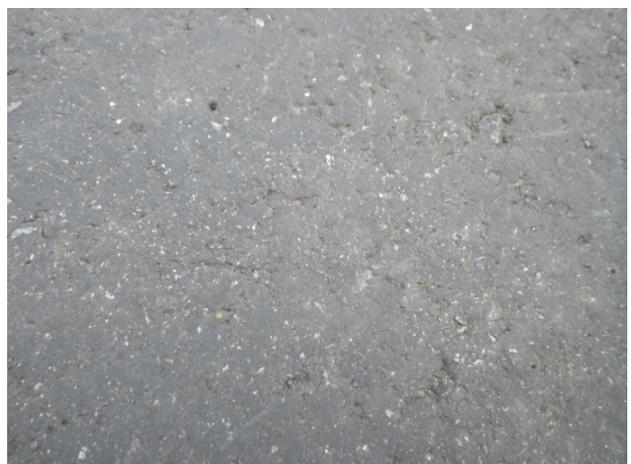
この舗装に用いる混合物は、写真-1示すようにクローラ等のねじれに対し、舗装表面の骨材が引っかかって飛散しないよう、密実かつ滑らかに仕上げるができる配合とすることが重要であり、次のような特徴を有する。

写真-1 オークマスチック Crawler の仕上り面

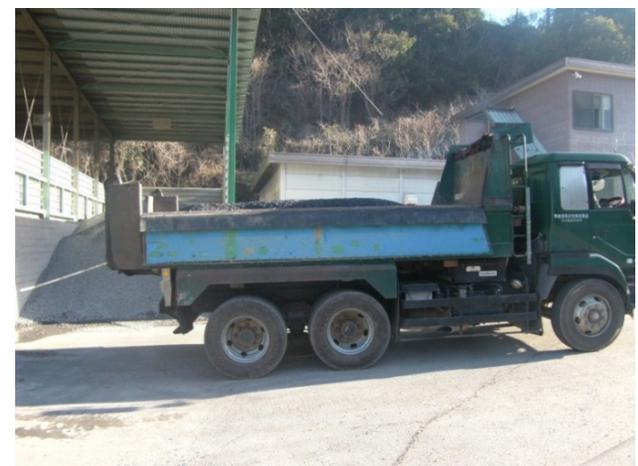
そこで、本工事では平積み装置を使用することによって、写真-3 に示すとおり混合物の山を平滑にし、厚さを均一にすることで、温度が低下しやすい部分をなくすようにした。

写真-3 平滑にした荷姿

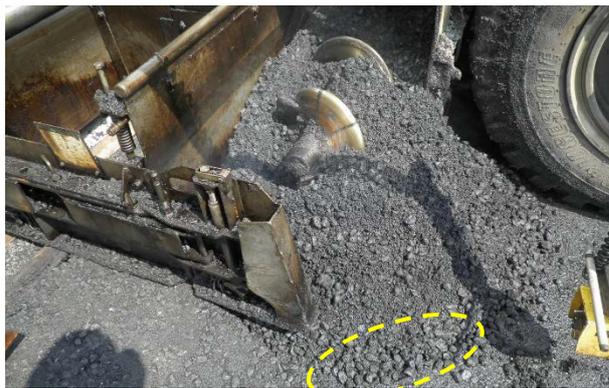
混合物の敷きならしは、材料分離しないように注意しつつ、連続施工となるように混合物の供給速度を調整したが、少し速度が速くなると写真-4に示すように、スクリー端部に粗い骨材が集まる傾向が見られた。

写真-4 スクリー端部

特に材料分離が顕著な場合は、粗骨材をスコップで除去し、緻密な仕上り面の確保に努めた。

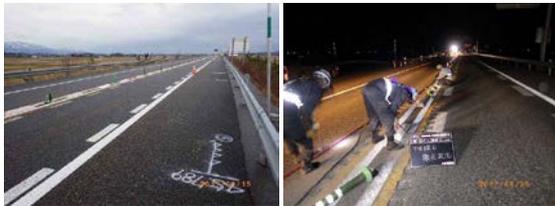
バックホウおよび人力にて中分縁石および車線分離標を撤去し(写真-1右)、場内仮置場へ集積した後、中間処理施設へ搬出した。車線分離標は、警察協議により交通開放時の安全対策として、20mに1本以上の割合で残した。

写真-1 施工位置マーキング(左)と中分縁石・車線分離標撤去状況(右)

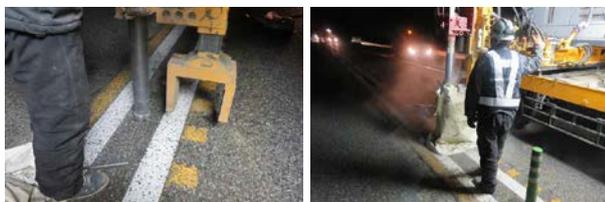
写真-3 岩削状況

岩削作業は、マーキングを基に芯ズレ、偏芯および傾きに注意しながら、岩削機にてH=600mm程度の深さまで行った(写真-3左)。その際に発生したAs混じり発生土は、人力およびトラック搭載型バキュームローダにて吸引し(写真-3右)、フレコンバッグに積込み仮置場に搬出した。

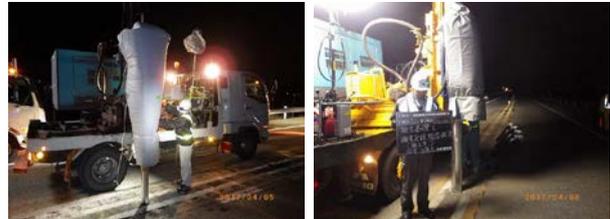
写真-4 スリーブ打設状況(左)と鋼管杭打設状況(右)

鋼管杭は、トラック搭載型杭打機および鋼管打込用治具を使用し、鋼管のベースプレート下面が舗装面に接するまで打込んだ(写真-4右)。岩削・鋼管杭打込み併用型を使用した施工の場合は、岩削作業と同時に鋼管杭の圧入作業を行った。

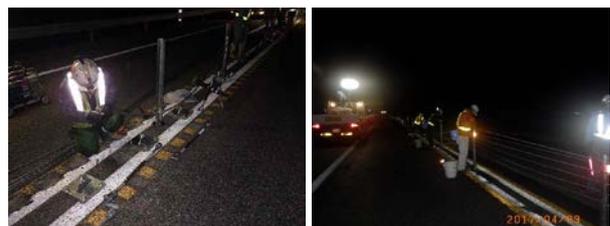
写真-5 端末金具取付け(左)とワイヤーロープ設置(右)

中間支柱の建込は、スリーブカバー(φ89.1×4.2)を取付け、人力にて設置した。また、端末鋼管杭の杭頭に端末金具およびジョーボルトならびにターンバックルと索端金具を取付け、インパクトレンチで締付けるとともに、ワイヤーロープの端部を索端金具に接続した(写真-5左)。

ワイヤーロープは、4tユニックの荷台に固定されたワイヤーロープドラム専用の架台を使用して、ドラムからワイヤーロープがずれないように低速で移動しながら引伸ばし、展開されたワイヤーロープを中間支柱に間隔材とともに人力にて取付けた(写真-5右)。ワイヤーロープは新材のため、初期張力(仮緊張)を15%増で緊張させた。

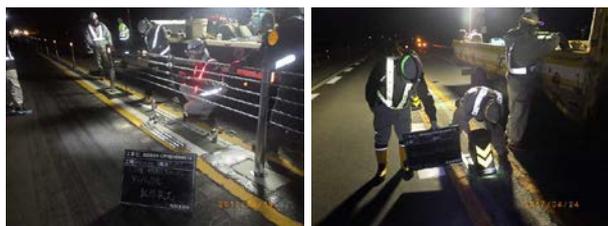
写真-6 中間ターンバックル設置状況(左)と安全ブロック設置状況(右)

起点側から中間支柱にロープ・間隔材・ストラップを掛けて5連設置した後、支柱天端のキャップおよび視線誘導標を取り付けた。安全ブロックは、端末支柱を基準に設置位置をマーキングし、人力にて

削孔後、ケミカルアンカーにてボルトを固定し(写真-6 右)、背面にエポキシ樹脂を塗布し設置した。

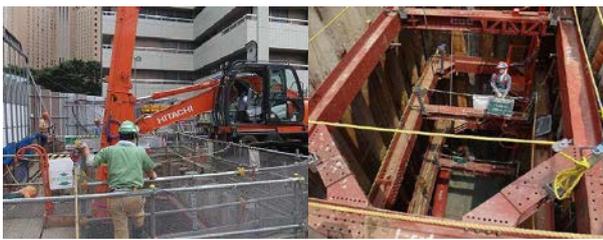
写真-2 発進立坑掘削状況(左)と山留設置(右)

発進立坑は、新病院の根切り脇にウォータージェット併用で鋼矢板 VL 型(L=17.0m)を圧入し、底盤・坑口を CJG 工法による高圧噴射・地盤改良の後、掘削・土留めを行って築造した。なお、建築工事の根

切りが深くなると、推進反力が取れなくなるので、根切り前に推進完了となるように工程調整を行った。

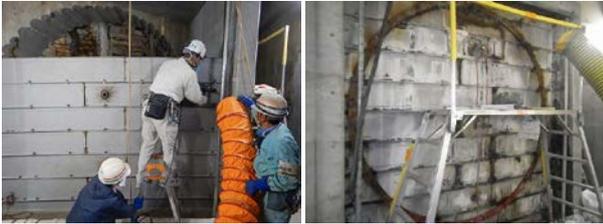
写真-5 開口部 鋼板設置状況

推進機が壁面に対し 50° の角度で到達するので、坑口リングを直角に設置するための鋼板を取付けた(写真-5 参照)。

その後、壁面と鋼板との空間をセメント系注入材で充填し、推進機到達準備を完了した。

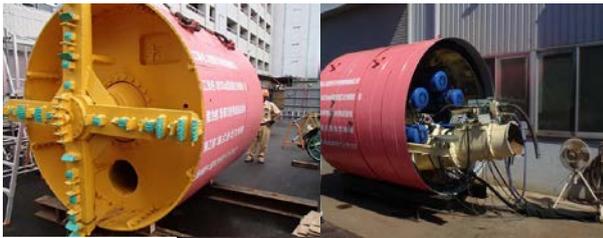
写真-6 $\phi 2000\text{mm}$ 泥濃推進機

推進機として、 $\phi 2000\text{mm}$ の分割回収式泥濃推進機を使用した(写真-6 参照)。また、推進路線に、 $R=30\text{m}$ の急曲線があるので、そこまでに用いる推進用ヒューム管は、鋼管で覆われた MAX1/4 管 ($L=600\text{mm}$) (写真-7 参照) とし、3本ずつセットして推進した。

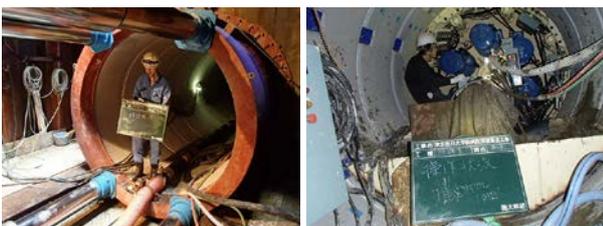
写真-8 推進状況(左)と操作状況(右)

初期掘進を行ったが、坑口改良体を通過した時点で、推進ジャッキを緩めた際に地下水圧により推進機がバックする現象が生じた。このように推進機がバックしすぎると、ヒューム管がセットできなくなるので、坑口側に推進機を鋼材で溶接し固定した。

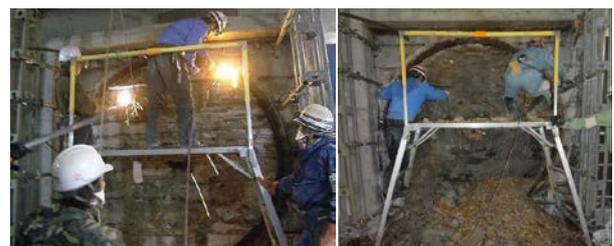
写真-10 鏡切断(左)と面盤掘削状況(右)

到達直前に推進機位置と方向を最終チェックして、到達側で待機した。推進機が閉塞鋼板の手前 10cm となったところでマシンを停止させ、推進機および推進管のグラウトホールより瞬結型の薬液注入剤を注入した。注入圧力が上がった時点で、閉塞鋼板センターに探り穴を開け、地下水が噴き出ないか確認した後、マシンセンターのチェックを行った。マシンセンター確認後、到達エントランスパッキンを取付け、坑口の鏡切断を行った。

通常、マシンが到達して坑口から押出す際、外周に密着・止水している薬剤が壊れるので、地下水が噴き出すことが多く、その場合、水中ポンプで水替えを行う。しかし、当該現場では排出先がないので、推進機の土砂取込口を掘り出して、排泥用のホースを到達側に引出し流水に備えた。また、2 インチの動力水中ポンプを予備として1基セットし、マシン内に排水するように対策を施した。

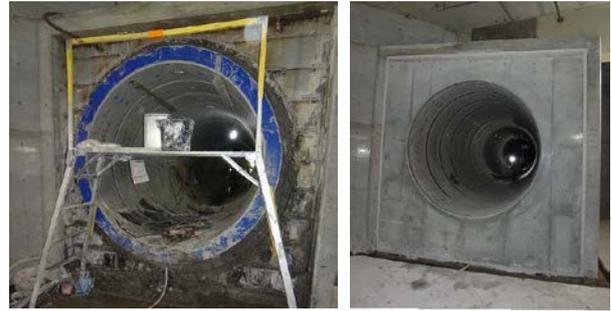
写真-13 推進機解体完了(左)と坑口仕上げ完了(右)

発進側において、新病院根切り完了後、立坑背面と根切り床を貫通して推進管を延長し、空伏せ管に360°の

巻立コンクリートを施工し、流動化処理土によって埋戻して完了した。また、長さ17mの鋼矢板は地上より1.5mの長さのみ切断して撤去し、残りはそのままにした。

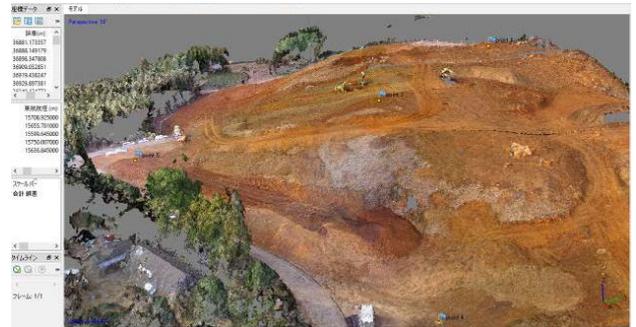
図-6 フォトスキャン画像

三次元測量は、測定面の任意の位置に対空標識を5箇所設置し、上空30m程度(一定の高度)から任意で空撮を行う。撮影データは、フォトスキャン(図-6)を使用して点群化データとすることができる。対空標識は、事前に座標を測定しておき、その測定値を入力することで、すべての点群データに座標を持たせることができる。

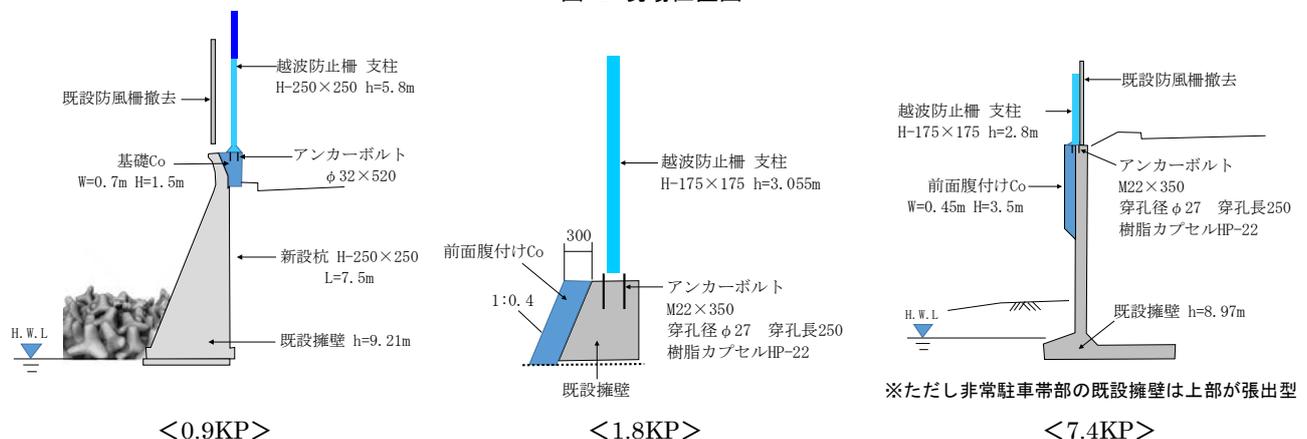
図-2 断面図

0.9KP、1.8KPおよび7.4KPにおける代表的な越波防止柵設置および既設擁壁補強工の断面図を図-2に示す。

0.9KPの越波防止柵については、当初、既設擁壁の海側に補強擁壁を設置する計画であった。しかし、事前調査の結果、海側テトラポット等の影響で施工が困難との判断から、既設擁壁の内側(道路側)に設置するように再設計した。

いずれの断面の越波防止柵においても、アンカーボルトにより防止柵支柱を基礎コンクリートに固定する設計となっていた。このような場合には、このアンカーボルトに各種応力が発生した時、アンカーボルトが破断しないか、コンクリートからアンカーボルトが抜けてしまわないか、または基礎コンクリートが割れて抜けてしまうような破壊(コーン状破壊)が起こらないかの設計照査が必要であった。そのために設計の見直し、決定した既設擁壁の補強概要を表-1に示す。

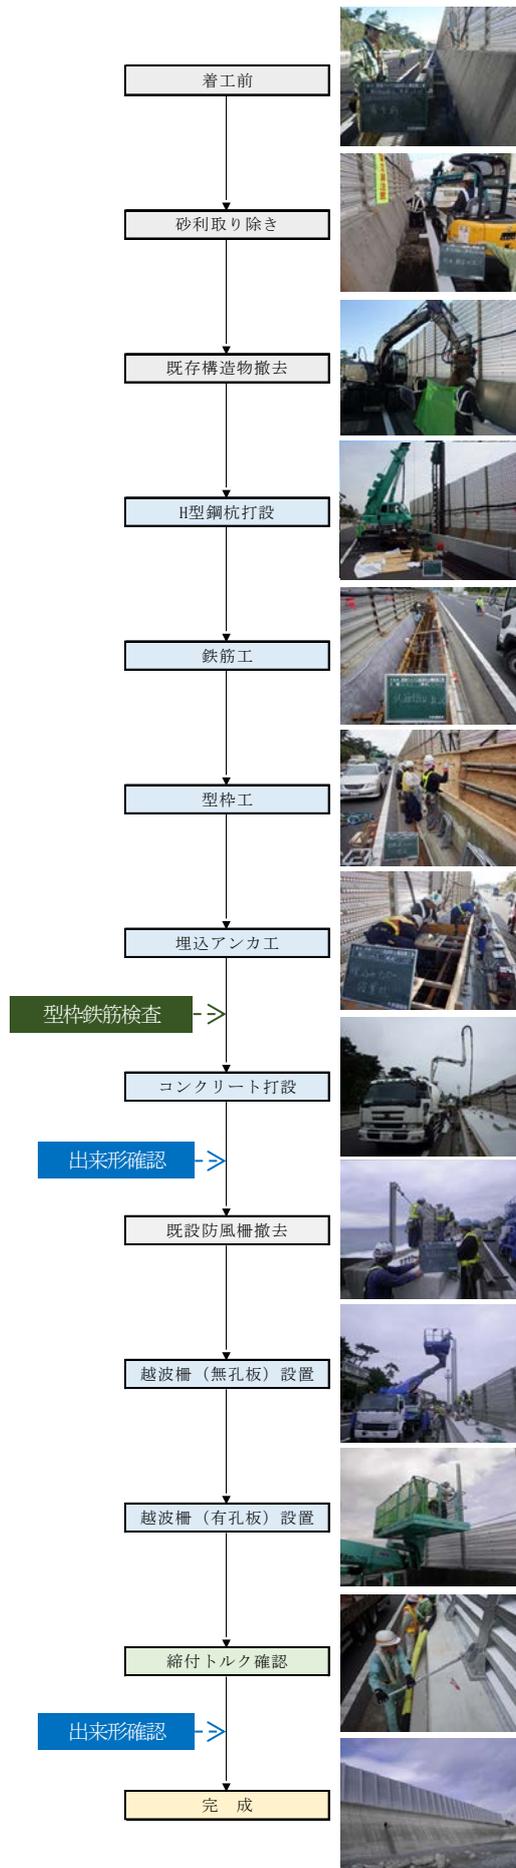
図-4 0.9KPの越波防止柵工の施工の流れおよび状況

0.9KP越波防止柵工の施工の流れおよび状況を図-4に示す。

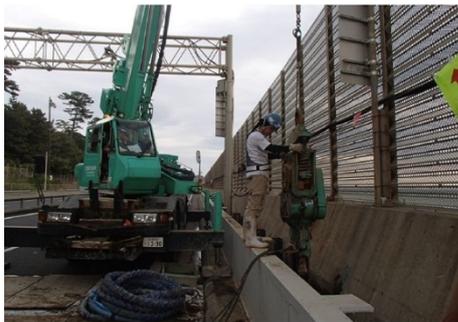
写真-1 バイブロハンマーによるH型鋼打設状況

0.9KPの越波防止柵工において、H型鋼の設置はオーガーで掘削し、セメントミルクを注入後にH型鋼を20～30cm押込む手法とした。押込み時に底部の締まった砂層への圧入を容易にするため、バイブロハンマーにて振動を与え、所定の高さまで圧入した。これによって、H型鋼のスムーズな圧入およびH型鋼天端の損傷防止ができた。

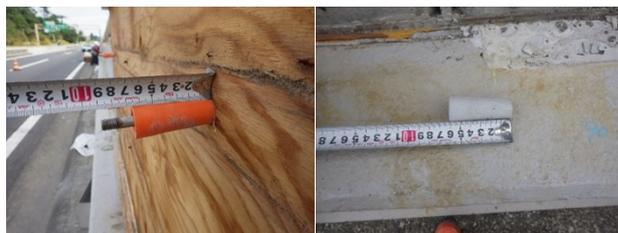
写真-2 通常より長いPコンと穴埋め材

当該コンクリート構造物は、常に潮風に晒される状況となるので、セパレーターの錆防止対策として、通常より長いPコンを用いた。Pコン部の穴埋めとしては、専用のコンクリート2次製品(写真-2の右側)を樹脂ボンドで接着・挿入した。

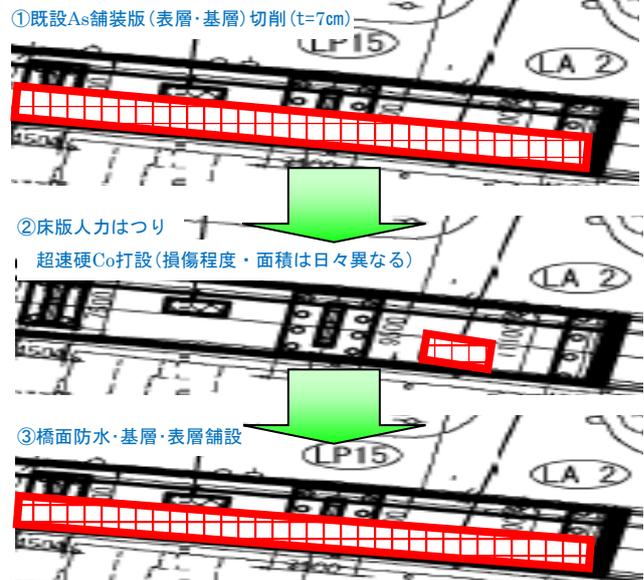
図-3 当初計画

当初計画は、図-3のように路面切削、床版補修、表層舗設までを規制時間内に実施し、日々完成させるものであった。しかし、日々の施工エリアで床版の損傷の程度や面積が異なるので、規制時間内に交通解放する工程を計画することが困難であった。

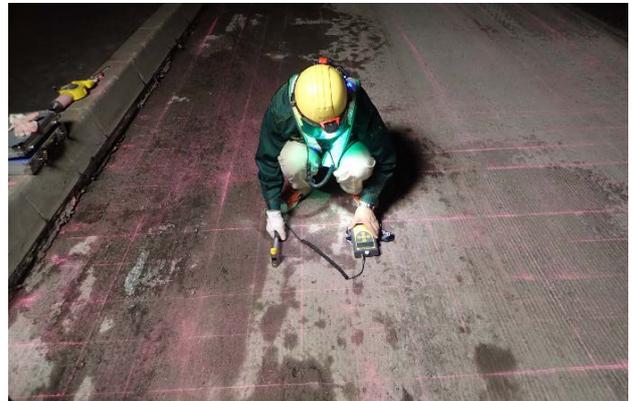
写真-1 コンクリートテストによる床版調査

② 伸縮装置間の1車線分の基層切削・床版防水層撤去およびコンクリートテストで圧縮強度の推定を行い、床版の劣化状態を調査(図-5、写真-1)。

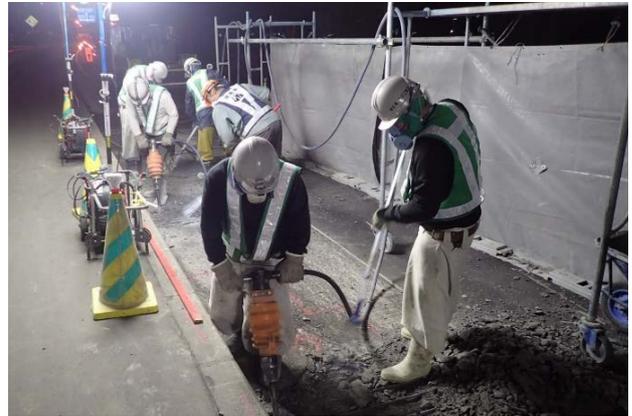
写真-3 防音シート

重ねて使用すれば防音効果を高めることができ、防音パネルより高さで自在性に富むので設置しやすい(写真-3)。

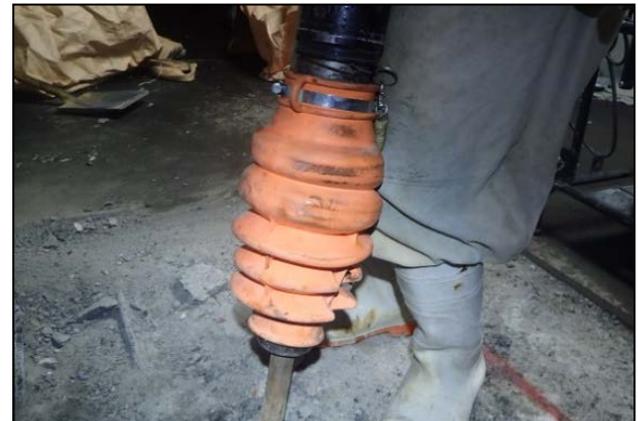
写真-4 ハンドブレーカ用防音カバー装着状態

ハンドブレーカ用の防音カバーには、さまざまな種類から装着状態や防音性能を比較し、写真-4に示す仕様(富士ZET:FZ-20XT)を選定した。

はつり能力は10~20%程度低下するが、防音効果は7~9dB程度低減したので使用する価値はあった。

①の防音シートを二重にし、防音カバーを装着して研ると、防音パネルよりも実質20dB程度の低減効果があった(ブレーカ使用時間は24時までとした)。

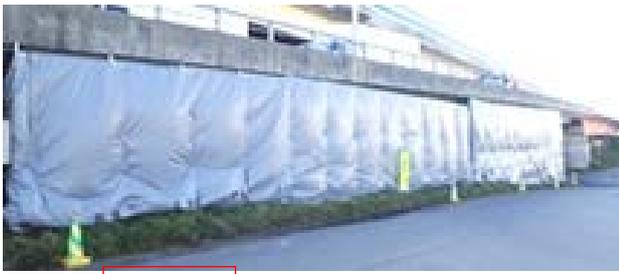
写真-5 枠組足場と防音シートによる防音壁

騒音シミュレーションと実施工の相違は、橋面振動が橋梁下面で反響音になると考え、枠組足場と防音シートを活用した防音壁を、橋梁下部に隙間が空かないように組立て、反響音を13~15dBまで大幅に低減させた(写真-5)。

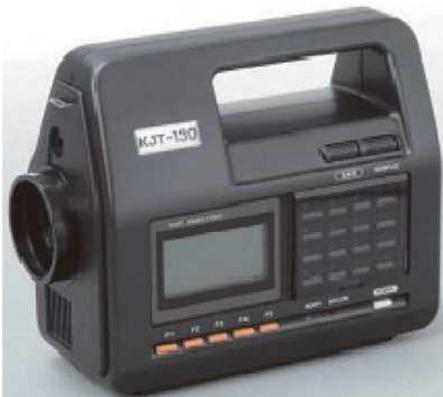
写真-1 近赤外水分計

例えば、押し当て式の電気抵抗式や静電容量式は、床版防水工における床版コンクリート表面の水分量（含水率）管理に用いられているが、いわゆる硬化体の乾燥度合を評価するものである。ほうき目粗面仕上げの時期は、施工中の硬化する前のフレッシュコンクリート状態のコンクリート舗装表面の濡れ具合を評価する目的であること、硬化前のコンクリートには上記機器をしっかりと押し当てることができないこと、迅速かつ簡易に判定できる手法の確立が目的であることから、試料に含まれる成分を定量測定する方法の一つである近赤外線分光法による評価に用いられている近赤外水分計を測定機器に選定した。当該機器による測定方法は、食品、土壌、医療などの分野で幅広く利用されている³⁾。本検討では、写真-1に示す市販されているハンディ型の近赤外水分計KJT-130(株)ケット科学研究所)を用いて検討を行った。

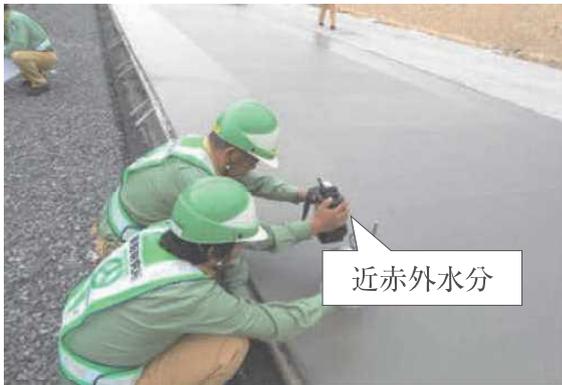
写真-6 近赤外水分計測定状況

各測点とも、時間が経過すると表面濡れ率は低下する傾向であった。各測点における表面濡れ率の初期値は気象条件(日射、風など)の影響で8.5%

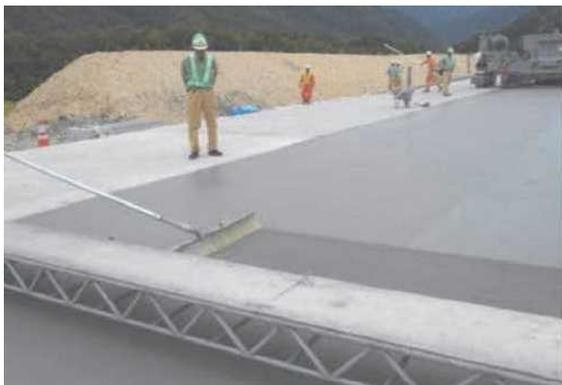
写真-7 ほうき目粗面仕上げ状況

程度の差が見られたが、舗装表面の光沢が落ちつくに伴い、ほうき目粗面仕上げ開始直前の表面濡れ率は20%～25%の範囲に収まっている。打設翌日に、各測点のほうき目のきめ深さを測定した

結果、MPDは0.58～0.62mmであり、均一なきめ深さを確保していることが確認された。

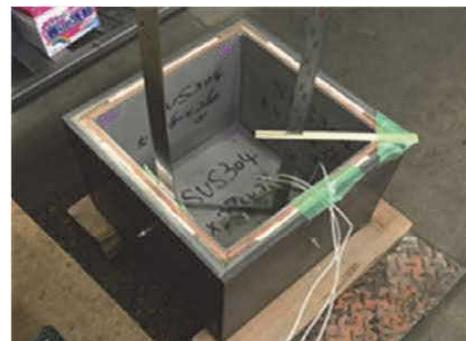
写真-5 複数層で構成される特殊保温プレート

表-2に示したプレートの保温効果を検証するため、以下の方法でその効果を確認した。まず、写真-5に示す複数層で形成されたプレートをホッパ断面に見立てた一辺 300mm の立方体の箱型内側に設置する。次に、箱型に 70°Cの温水を入れ 26°Cの水槽に箱型を浸して経過時間と温度を測定した。温度測定位置を図-4に、測定状況を写真-6に示す。

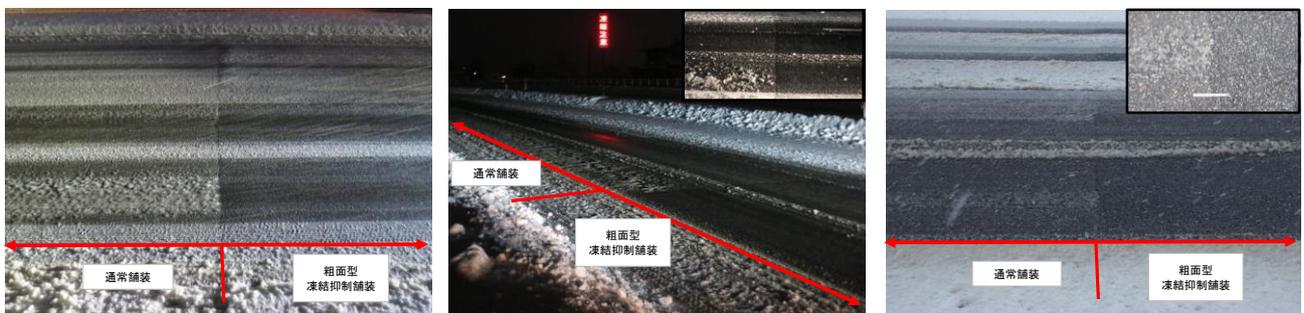
写真 1 凍結抑制舗装（粗面型）の効果を確認した状況例（左から供用 1 冬目、2 冬目、4 冬目）

凍結抑制効果が現れた状況例を写真 1 に示す。いずれの場合も通常舗装には文献 4) に示されているそろばん道路の様な氷板路面が発生しており、発生条件もそろばん道路の発生しやすい条件に類似している。今回の調査箇所はそろばん道路が発生しやすく、凍結抑制舗装はそのような路面状態を抑制する効果があることが分かった。
