目 次

舗装表面研磨による景観舗装の開発

国道4号幸手地区におけるアスファルト舗装破損調査結果

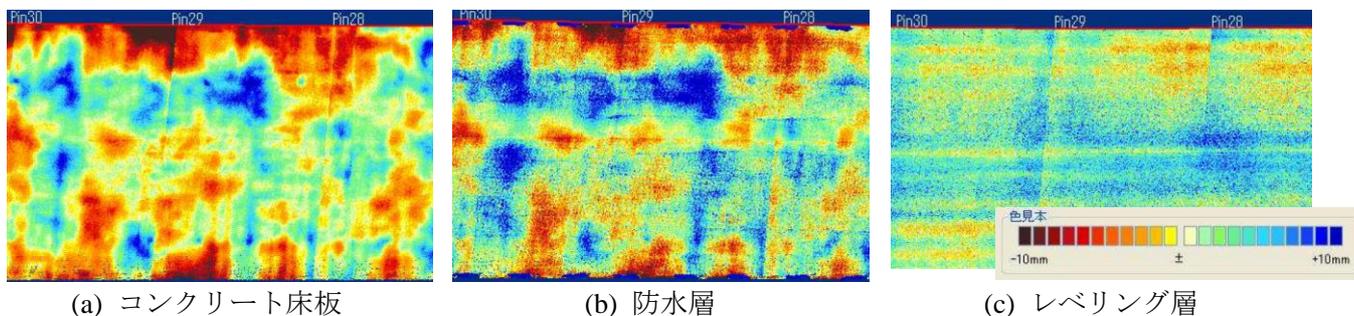
図-5 各路面のコンター (一部)

施工精度の確認結果を図-5 に示す. これらの図から, コンクリート床板の施工精度が防水層に影響していることが分かる. さらにレベリング層ではそれらの凹凸は解消されていることが確認された.

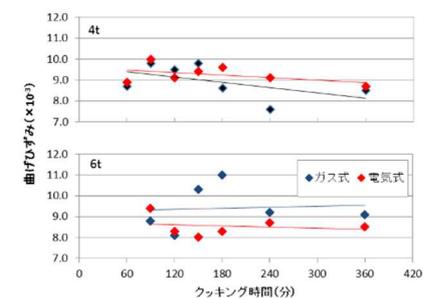
図-7 クッキング時間と曲げ破断ひずみ

図-7 にクッカ車排出口（下部）から採取した試料で試験した，加熱方式および積載量の違いによるクッキング時間と曲げ破断ひずみの関係を示す。加熱方式や積載量に関わらず，曲げ破断ひずみは $8\sim 10\times 10^{-3}$ 程度であり，クッキング時間が長くなると曲げ破断ひずみが低下するなどの傾向は見られなかった。

- ・クッキング時の昇温速度は，積載量が少ないほうが速く，電気式がガス式に比べてやや速いが顕著な差はない。
- ・リュエル流動性は，積載量によらず電気式がガス式より高い傾向を示すが，おおむね220℃で15秒程度である。
- ・動的安定度は，総じて目標値の600回/mm程度である。4t 積みでは加熱方式によらず同程度であり，6t 積みでは180分までは同程度，それ以降はガス式の方が高い傾向がある。また，クッカ車内にて混合物の均一性は保たれている。
- ・曲げ破断ひずみは，加熱方式および積載量による影響は少なく，6時間のクッキングにおいても低下しない。

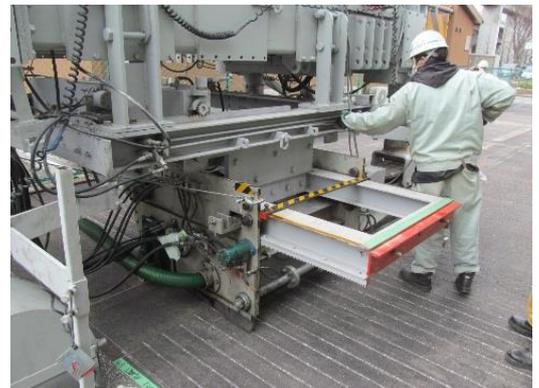
写真-1 グルーピングマシン

削溝には音響道路の構築に使用するグルーピングマシン（写真-1）を使用した。グルーピングマシンには刃厚9mmのブレードを装着した。また、母体となるアスファルト舗装は、削溝断面が目立つように骨材の1/4に白色（石灰岩）の6号砕石を配合した密粒度アスコン（改質Ⅱ型）を使用し、厚さ50mmで新設した。さらに削溝の角部を削って、その見え方の差と角欠防止効果を検討するための面取マシン（写真-2）を工夫した。

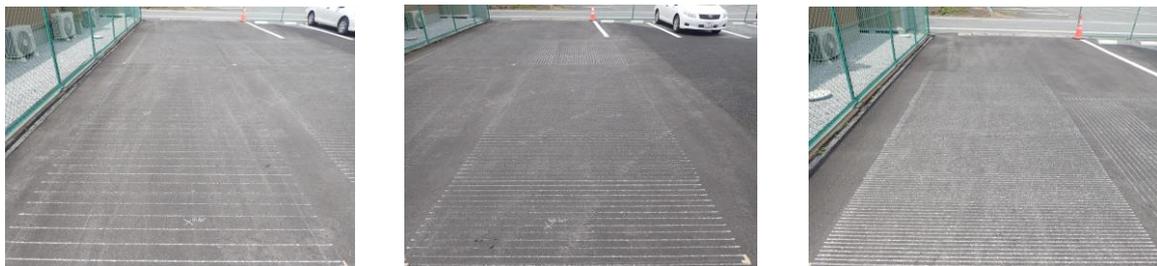
石灰岩を含むアスファルト舗装に削溝を施すと、意図したように暗灰色の路面に白色の線が見える舗装となった。この際、削溝の断面が同じでもピッチの長短で白色の具合を調整できそう（写真-3）であった。

写真-3 削溝ピッチの影響：左から 120 mm (No.10), 60 mm (No.11), 30 mm (No.12)

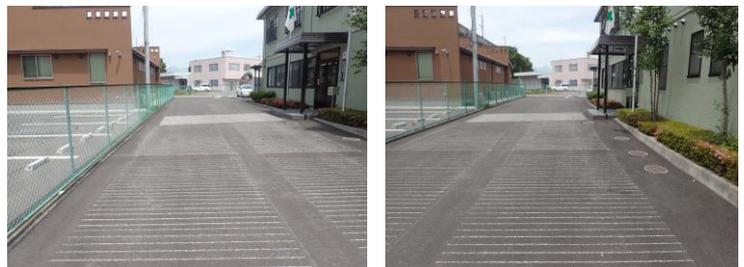
削溝断面を階段状に広げた場合と、上面の幅が同じになるように面取りした場合を比較すると、僅かではあるが、面取りの優位性（写真-4）が伺えた。

写真-4 同じ上幅 左:階段状 右:面取り

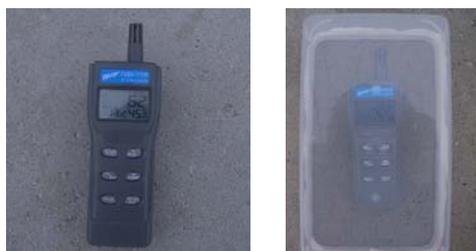
写真-6 CO₂濃度計と密閉状況

前述，再生コンには大気中のCO₂を固定する性質がある。本件では，携帯型のCO₂濃度計（写真-6）を構築したポラコン舗装上に置き，プラスチック容器で覆って密閉，容器内の空気中CO₂濃度の変化を観測することでCO₂の固定量を算出する（写真-7）こととした。

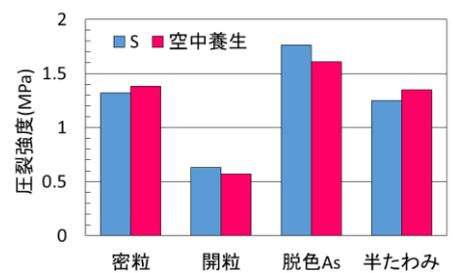
図-3 圧裂試験結果 (S に 360 分浸漬と空中養生の比較)

洗浄剤を用いて舗装を洗浄する際、舗装を傷めてしまうことが危惧される。そこで、洗浄剤が舗装の強度におよぼす影響を確認した。具体的には、密粒度アスファルト舗装 (ストレートアスファルトおよび脱色アスファルト+弁柄)、開粒度アスファルト舗装および半たわみ性舗装の供試体を S に 360 分間浸漬させた後、圧裂試験を行い、浸漬させていない供試体 (空中養生) と圧裂強度を比較した。結果を図-3 に示す。値に多少の前後はあるが、全ての結果において空中養生の値と大きな差はなかった。また、試験後の供試体表面や破断面でも剥離などの劣化は確認できなかった。この結果から S は、舗装の強度に影響をおよぼさないことが確認できた。

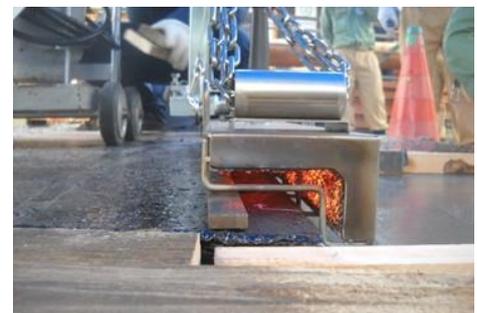
写真-1 加熱状況

本検討ではグースアスファルト舗装の施工継目の処理方法の違いによる遮水性と圧裂強度を評価した。試験水準およびL型ジョイントヒータ¹⁾による加熱状況を表-1、写真-1に示す。工区IIでは舗装温度が25°C程度となった既設のグースアスファルト舗装に打ち継ぐ形でグースアスファルト舗装を施工した。工区IIIでは溶剤型プライマーを既設舗装の打ち継ぎ面に塗布してから打ち継いだ。工区IVではテープ状に成型された感圧タイプの目地材を打ち継ぎ面に張り付けてから打ち継いだ。工区Vでは工区IIIの処理に加え、直前に打ち継ぎ面をL型ジョイントヒータで120°C程度(表面温度)まで加熱してから打ち継いだ。

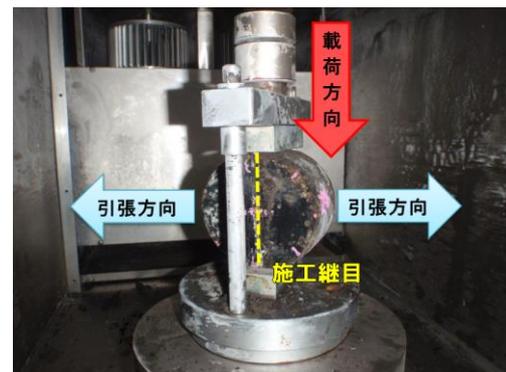
写真-3 圧裂試験状況

圧裂試験状況および試験結果を写真-3、図-2に示す。圧裂試験では施工継目が試験の载荷方向と平行となるように設置し、施工継目に引張方向の力がかかるように実施した。また、成形目地材で処理した工区Ⅳについては試験中に明確なピークが確認できなかったため、目地部を境にしたズレや変位が起こるタイミングを目視で確認し、そのときの荷重を最大荷重に採用した。

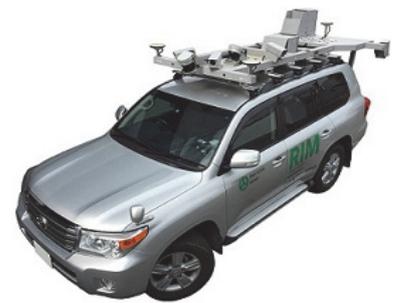
図-2 MMS (RIM)

城郭や寺社等に設けられている石垣は、その多くが築造から数百年を経過しており、経年劣化による老朽化が進んでいる。特に文化価値の高い石垣が崩落した場合には、その外観においても正確な修復が求められる。またこのような石垣は、個々の形状が全て異なっている場合が多く、崩落した石を正確に復元するには崩落する前の正確な施工管理図が必要となる。そこで昨今、様々な施工管理図の作成方法が提案されている³⁾。しかしその方法は、石垣の外観を構成する個々の石の形状や配置を把握して修復するものではない。また、通常の MMS に搭載されているレーザスキャナでは、石の精細な形状を把握できないことから、筆者らは、高密度レーザスキャナを搭載した MMS (当社装置名称：RIM) を導入した。

高密度レーザスキャナを搭載した当社のMMSは、面的に詳細な路面形状が把握できることから、路面性状調査のほか、路面の沈下やポットホール、ブリスタリングといった局所的な変状の検出、トンネル等構造物の変状把握が可能である。今後は今回の解析手順を用いて実現場におけるシミュレーションを行うとともに、前述したように、この技術を活用して、石張舗装、法面保護部材、縁石やガードレール等の損傷・異常箇所の自動抽出に適用できないかを模索していく。

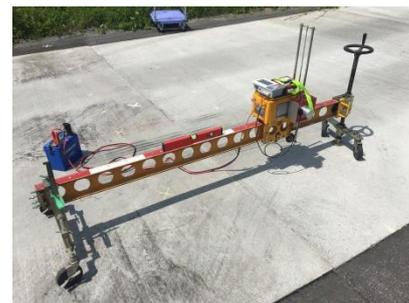
図-2. 路面プロファイラ

に沿って移動する架台に設置されたレーザー変位計を用いて、測線上の各地点の高さを測定する形式のものである。

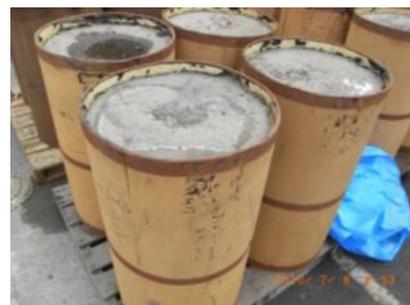
写真-1 TLA (納品時)

TLA の納品時の荷姿は、写真-1 のとおり約 200kg 毎に紙ドラムに封入されており、使用前に小割りが必要となる。小割りは、一般的に重機を使用し大まかな破碎を行い、最終的には写真-2 のとおり 50mm 程度の寸法になるまで人力にてハンマで破碎する。特に気温が高い場合、TLA は重機やハンマに付着するため手間を要する。

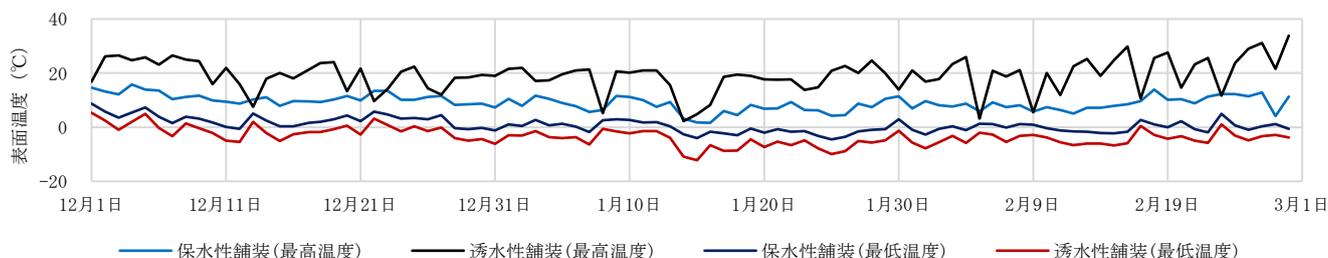
図-4 12月～2月の保水性舗装の温度

保水性舗装と透水性舗装の12月1日から2月28日までの各日の最高温度および最低温度を図-4に示す。また、晴天時の1日の温度変化を図-5に、積雪時の1日の温度変化を図-6に示す。

その結果、保水性舗装も遮熱性舗装と同様に透水性舗装に比べて温度の変化は小さい。

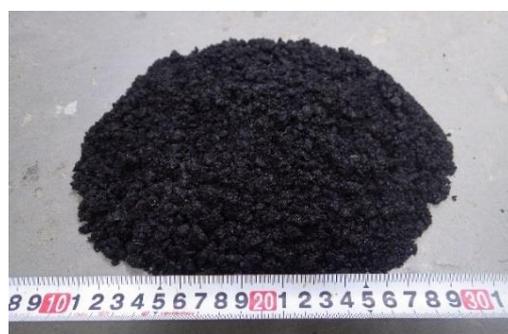
写真-1 全天候型常温混合物

- ・袋詰め保存が可能
- ・雨天時や降雪時、水たまりにも使用可能である。
- ・スコップや足で転圧するだけで締め固まる。
- ・施工後、ただちに交通開放できる。

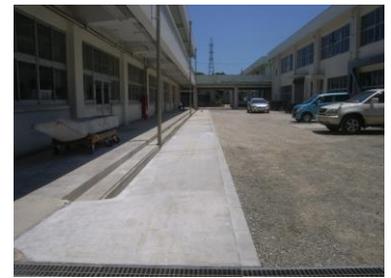
写真-3 完成状況

を設置した。初期転圧は、均等に締め固めるため木製合板（コンパネ）を敷いた上からビブロプレートで行い、二次転圧は、ハンドガイドローラ（鉄輪タンDEM 0.6t）で行った。舗設完了後は、ただちに被膜養生剤を散布し、養生マットで覆い7日間湿潤養生を行った。完成状況を写真-3に示す。

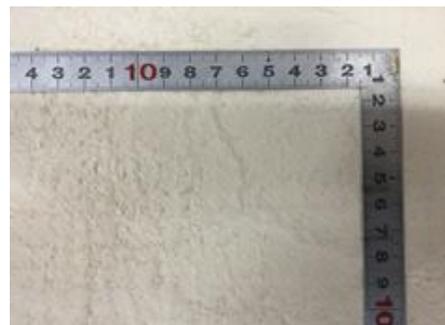
写真-1 グラスファイバー不織布

表-1の断熱材のうち、固体としては最も低い熱伝導率を有するシリカエアロジェルを含浸させた断熱材であるグラスファイバー不織布を写真-1に示す。主に工場の屋外の高温で帯びているダクト等に使用されている。グラスウールシートは、低熱伝導金属微粒子配合の発泡体のガラス繊維でできた綿状グラスウールに防食性を高めたアルミ合金泊で挟み込んだ断熱材であり、住宅や飛行機等で使用されている。発泡スチロールは、気泡を含ませた発泡プラスチックの一種のポリスチレンであり、全体の98%が空気で成型された断熱材である。主に保冷バッグ等に使用されている。

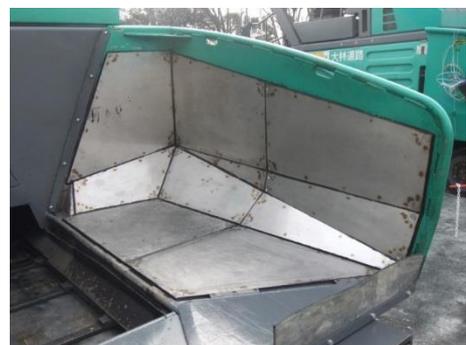
写真-3 特殊保温プレートを装着したホッパ

特殊保温プレートの保温効果をフィールドで検証するため、新設の舗装工事の実施工(基層工)において、同プレートをホッパに装着したアスファルトフィニッシュャとプレートを装着しない従来構造のフィニッシュャにて保温効果を比較検証した。これらのホッパの外観を写真-3、4に示す。なお、実施工の概要を以下に示す。

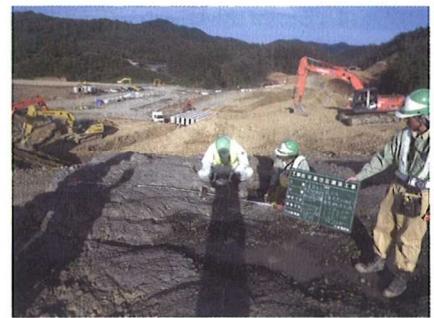
写真-3 簡易弾性波試験の実施状況

岩盤の発現による施工量の低下の対策として、まず岩盤区分の判定を実施し工法の検討を行った。岩盤は簡易弾性波試験を実施した結果、1.3km/secで、亀裂間隔30～

50cm程度で、中硬岩と認められたため、発破による掘削を提案して、すぐさま発破の申請等の準備を行った。

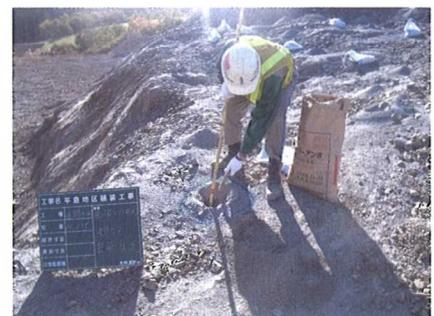
写真-5 発破作業状況

まったく経験のない工事であり、申請等の準備に1か月半ほど時間が掛かったが、協力業者、支店の全面支援のもと発破を実施したことにより、掘削量が飛躍的に伸びた(1日平均40～70m³の掘削量が約520m³となった)。

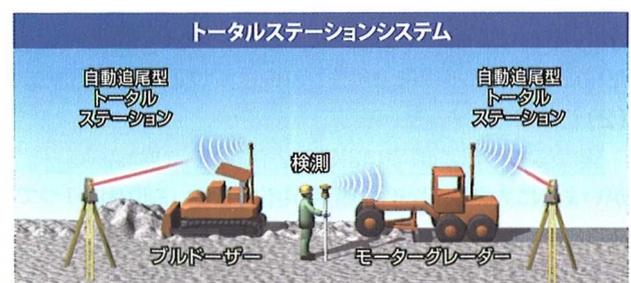
図-3 TSマシンコントロールシステムの概要

施工はマシンコントロールシステムに自動追尾型のTSを用いることで、設定した高さ(設計)どおりにモーターグレーダのブレード(排土板)が自動制御可能となった。

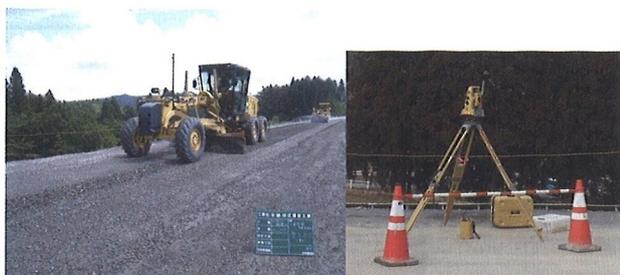
写真-6 TSマシンコントロールシステムによる整正状況

よって、オペレータの技術や経験によらず、敷き均し精度がより向上・安定し、重機の反復動作が削減できることで、作業員との接触の危険が少なくなるなど、安全面でも大きく貢献できた。

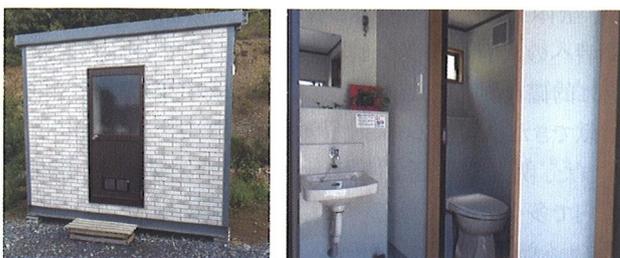
写真-9 簡易水洗トイレ外観および内部

女性が活躍するためには環境整備が必要であり、今回、作業環境の改善の1つとして、現場内に快適な簡易水洗トイレを設計・製造し現場に設置した。トイレは手洗い場を備えてある男女別の保温便座付洋式トイレである。寒い冬でも快適に使用でき、女性はもちろん男性にも好評であった。

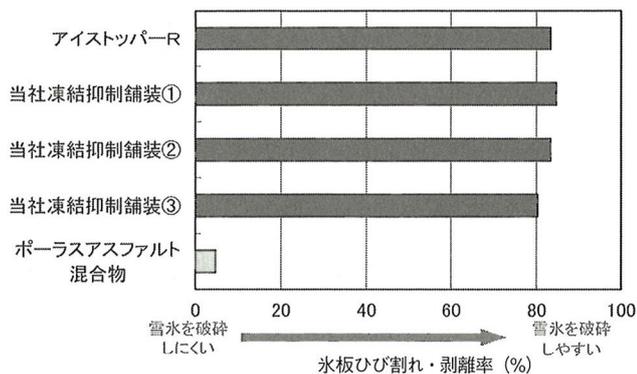
第4図 氷板WT試験結果

凍結抑制効果の検証として、交通荷重により氷板が破砕する状態をシミュレートした氷板ホイールトラッキング試験を実施した。試験結果を第4図に示す。ポーラスアスファルト混合物の氷板・ひび割れ剥離率は5%程度であるのに対し、アイストッパーRは80%以上となっており、雪氷を破砕しやすいことが確認できる。

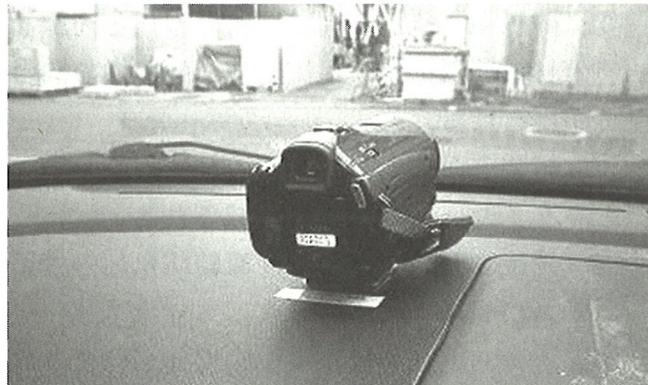
写真4 デジタルビデオ設置状況

像は、写真4に示すように車載デジタルビデオカメラにより、走行しながら路面を撮影し、動画から静止画を抽出した画像である。

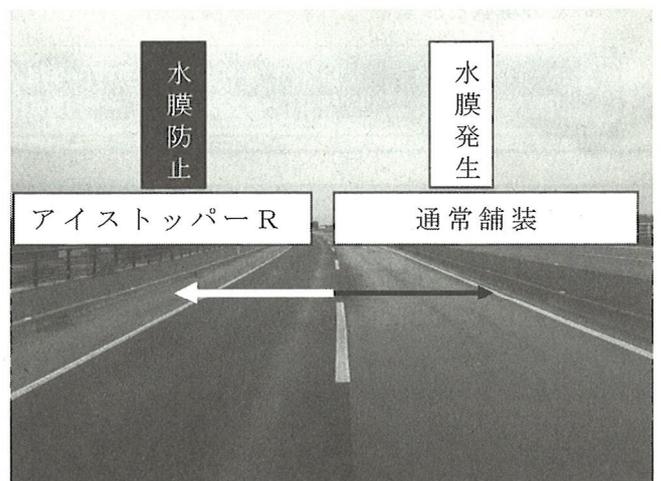
写真9 雨天時の路面状況

通常舗装の方は水膜が発生し、水光りがあるのに対して、アイストッパーRの方は水膜が発生せず、視認性が向上し、走行安全性に寄与するものと考えられる。
