## 目次

# 耐流動性と耐油性に優れた高耐久アスファルト混合物の開発

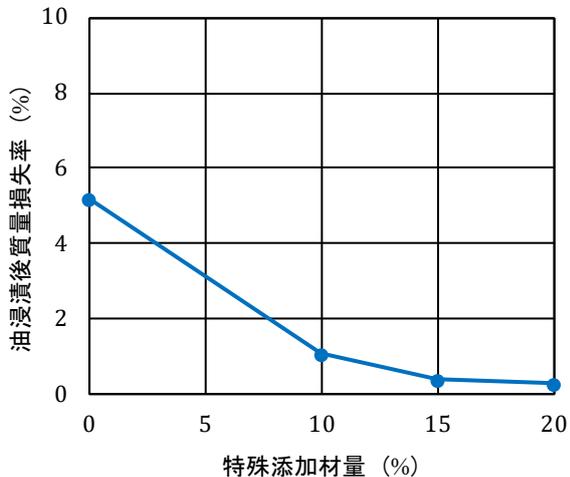
図-2 油浸漬後質量損失率と特殊添加材量の関係

油浸漬試験による油浸漬後質量損失率と特殊添加材量の関係を図-2に、油浸漬後残留安定度と特殊添加材量の関係を図-3に示す。また、油浸漬後の供試体状況を写真-2に示す。図-2から特殊添加材を0%から15%まで増やすと、損失率が5.2%から0.4%まで減少した。図-3から、油浸漬後の残留安定度についても特殊添加材を0%から15%まで増やすと54.7%から79.5%まで直線的に上昇した。写真-2から特殊添加材量が0%の場合、アスファルトモルタルが剥脱しているのに対し、特殊添加材量15%では原形を保っていることが確認された。

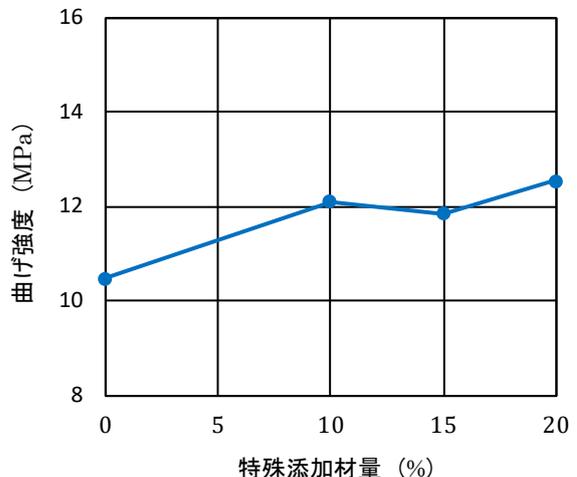
図-4 曲げ強度と特殊添加材量の関係

曲げ試験による曲げ強度と特殊添加材量の関係を図-4に、破断時のひずみと特殊添加材量の関係を図-5に示す。図-4から特殊添加材を添加することによって、曲げ強度が大きくなるのがわかった。特殊添加材量10~20%においては、添加量による曲げ強度に大きな差はみられなかった。図-5から添加量にかかわらず、破断時のひずみはほとんど変わらなかった。

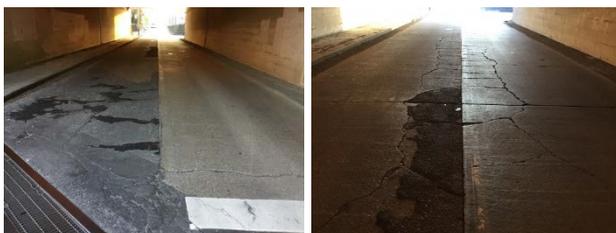
写真-1 既設コンクリート版の状況

既設コンクリート版の状況を写真-1に示す。写真に示すように既設コンクリート版は、起終点と中心線付近にひび割れが発生し、供用性は非常に悪い状況であった。

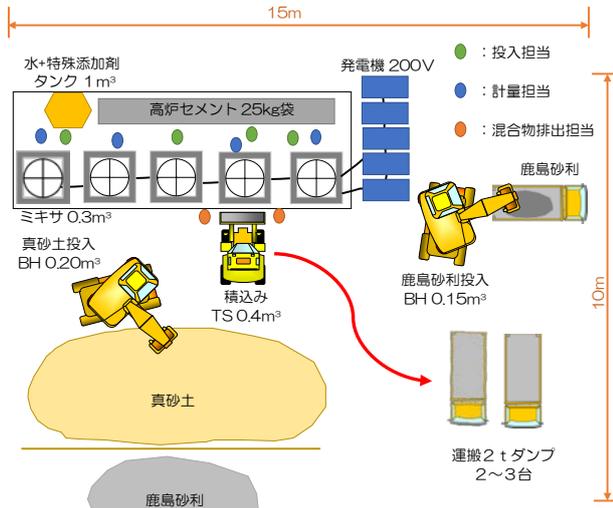
図-3 混合物の製造設備の配置図(オーククレ- G)

混合物製造設備の配置図を図-3に示す。

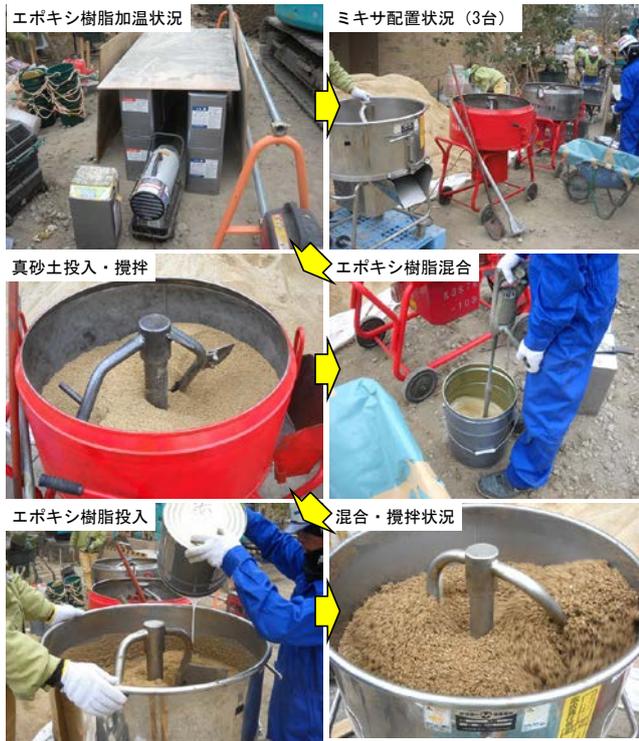
写真-2 混合物製造状況

混合物の製造には、0.1m<sup>3</sup>のミキサを3台使用して以下に示す手順で行った(写真-2参照)。

- ①事前にバケツ1杯の重量を確認し、ミキサ容量に合う混合量を設定する。
- ②バケツで真砂土をミキサに投入し混合する(30秒)。
- ③2液混合型のエポキシ樹脂をハンドミキサで攪拌・混合する(30秒)。
- ④エポキシ樹脂をミキサに投入し混合する(3分)。

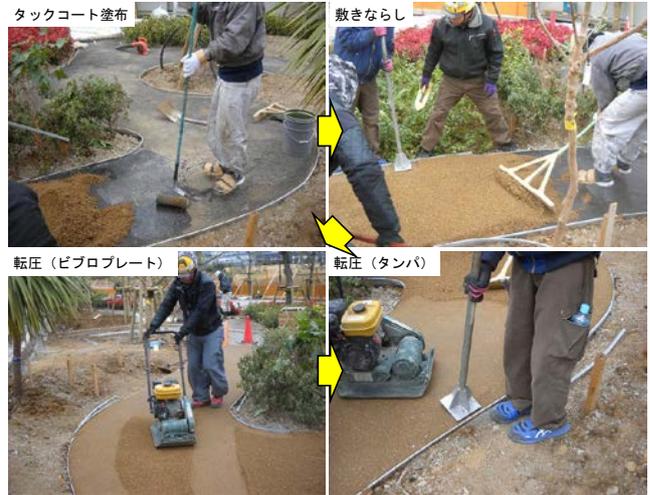
写真-3 敷きならし・転圧状況

振動コンパクタによる転圧では、過転圧になるとエポキシ樹脂が浮き上がり表面が黒くなるので、事前に転圧試験を行い、転圧回数を確認した。また、このときに余盛り量が2cmであることも確認した。

敷きならし・転圧状況を写真-3に示す。

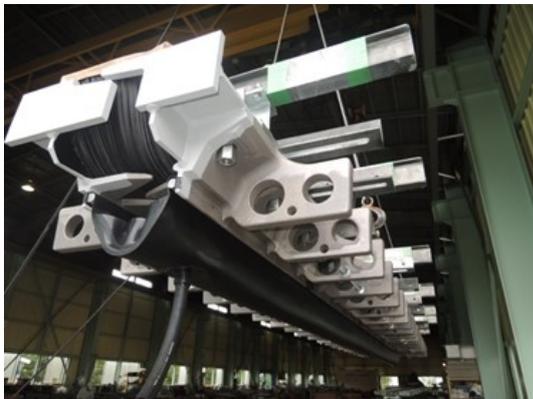
写真-2 KMA-320 型の全景

- ・本体がアルミ合金製なので、腐植 (塩害) に強い。
- ・アルミニウムが軽量なので、施工性に優れている。
- ・孔あきジベルとフェースプレートとを一体成形しており、また溶接による接合部がないので、疲労耐久性に優れている。
- ・止水性の高い多層多室セル構造のハニカム状止水ゴム (常時圧縮状態) とその下の樋状の二重止水ゴムによって、遊間の下の桁下に雨水を漏らさない。
- ・フェースプレートの三角形状歯によって、輪荷重の移動がスムーズとなり、車両通過時の騒音を低減できる。

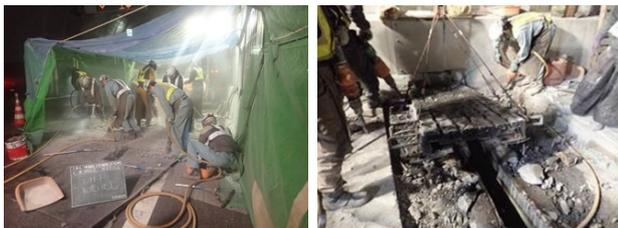
写真-3 既設伸縮装置撤去状況

既設伸縮装置は、定尺長と端尺長が側面部で添接板を用いボルト接合されていたので、酸素・アセチレンガスで添接板を切断し、クレーン付トラック(2.9t 吊)によって撤去した。はつり面はピックハンマで、脆弱部やひび割れが残らないよう均一に仕上げた。エア・バキュームを用いてその後箱抜き部を清掃した。

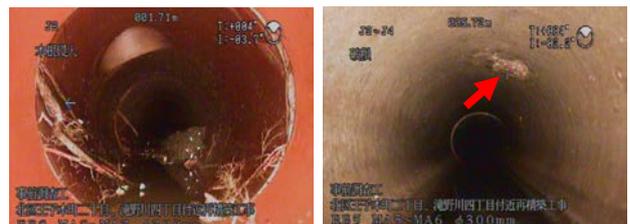
写真-2 既設管内の状況の一例

既設管きよの調査では、TVカメラ車を用いて管内のTVカメラ撮影および測量を実施した。ビデオでひび割れ、接合部の間隔、穴あき、浸入水の有無、木の根等の侵入物の有無、たるみ、段差、取付管の突き出し、付着物の有無等を確認し診断した。既設管内の状況の一例を写真-2に示す。

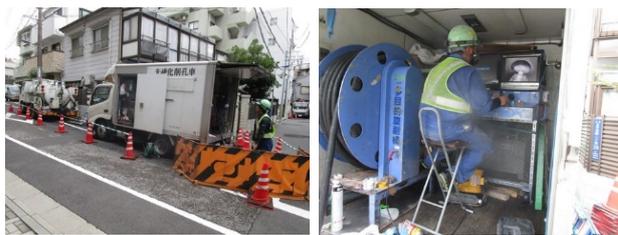
写真-3 シームレスシステム工法の施工状況

- ① 施工区間にシームレスシステム施工車および資機材運搬車を配置し発動発電機、空気圧縮機および電動ウインチ等を設置→材料端部を折り曲げベルト、ワイヤー等で固定→管きょ内にワイヤー通線をし、スリップシートを管きょ内に引き込む。
- ② ライニング材を電動ウインチによって、スリップシートの上を通過するように管きょ内へ引き込む。この時、ライニング材のよじれ、人孔蓋受枠、人孔管口、およびその他突起物との接触によるライニング材の損傷に注意した。

- ③ ライニング材の上下流両端にエンドパッカーを装着→圧縮空気によってライニング材を徐々に加圧拡張し、内蔵モニターで拡張状況を確認しながら、UV ライトトレインを到着側管口まで引き込む。
- ④ UV ライトを点灯し、到達側管口の硬化を確認後一定の速度で牽引し連続的に硬化させる。牽引速度は使用する光硬化装置や口径、およびライニング材の厚さによって変化させる。防音脱臭装置によって硬化時に発生するスチレン臭を除去する。
- ⑤ 圧力を下げた状態で空気を送り冷却→冷却完了後インナーフィルムにロープを結び、反対側の人孔からロープを引っ張り、インナーフィルムを除去・回収する。インナーフィルム除去の間はスチレンガス濃度を測定し、脱臭装置によってライニング材硬化時に発生するスチレン臭気を取り除く。
- ⑥ 人孔内に突出したライニング材を 1cm 程度残して切断し、止水材を使用して管口を平滑に仕上げる。
- ⑦ 穿孔機を用いて取付管口を仮穿孔し、穿孔機によって本穿孔する。
- ⑧ 施工に使用した機械設備を撤去する。  
施工状況を写真-3 に示す。

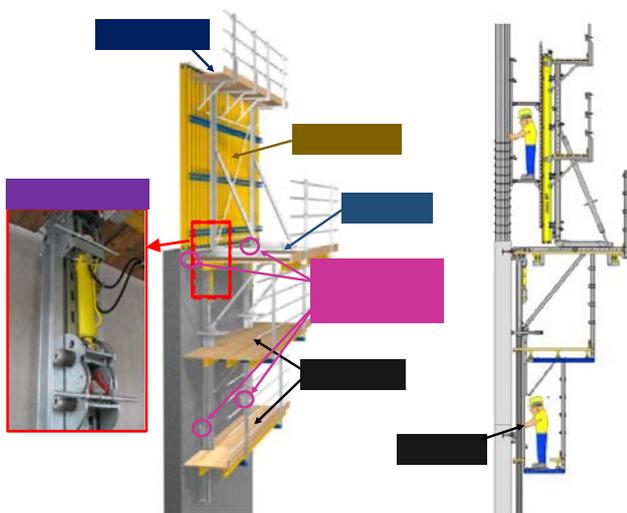
図-1 Doka セルフクライミングシステムの概要

当該システムは油圧クライミング装置を用い、型枠と足場が一体化されたユニットをクライミングする自昇式型枠足場である。その概要を図-1 に示す。

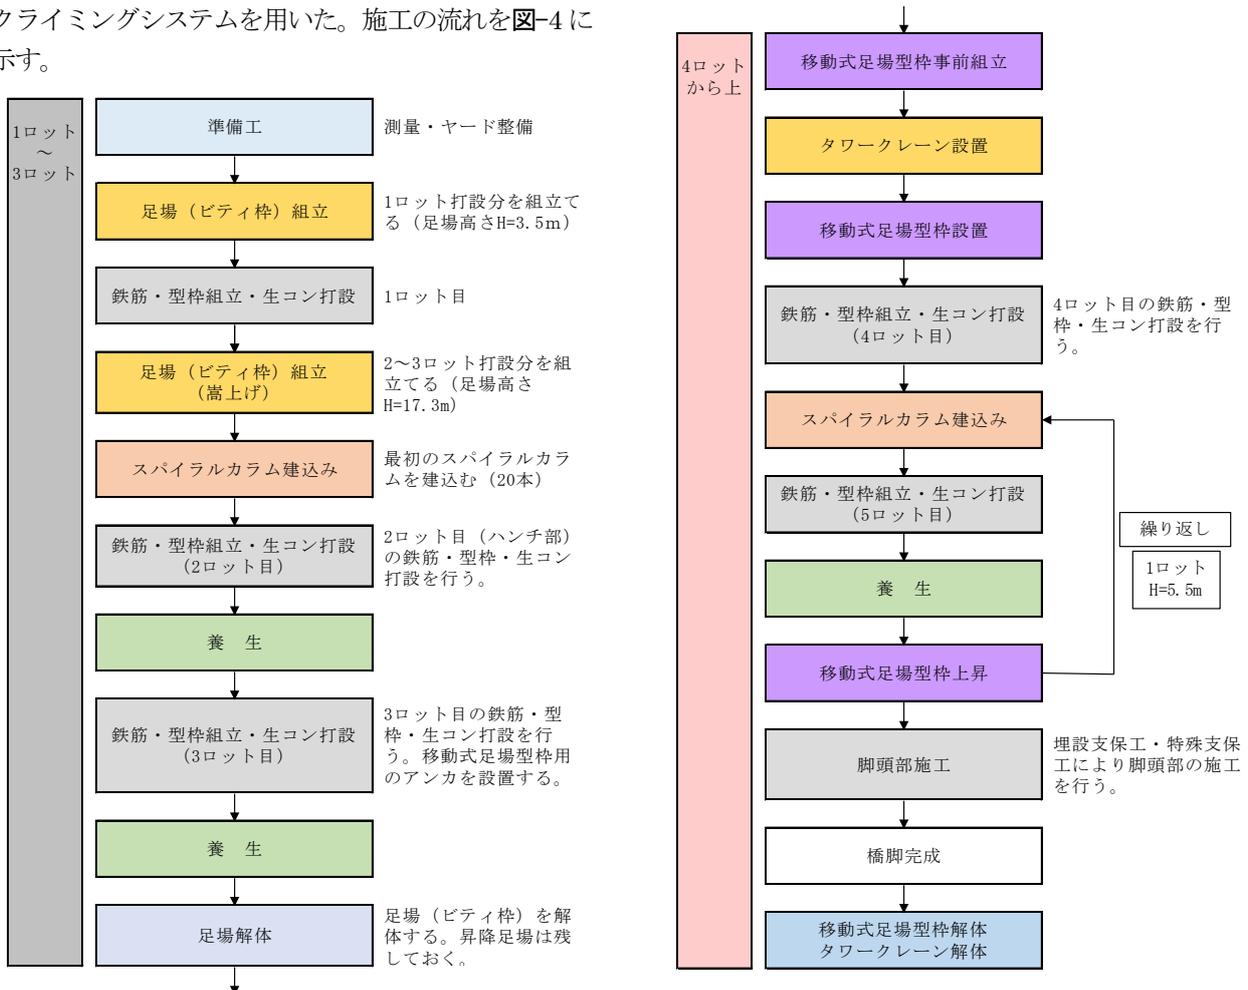
図-4 施工の流れ

移動式足場型枠としてP1とP2橋脚でDokaセルフクライミングシステムを用いた。施工の流れを図-4に示す。

1～3 ロット目までは通常足場で施工し、4 ロット目以降は移動式足場型枠で施工した。これは、Doka セルフクライミングシステムのセットに高さが 15m 程度必要となるからである。

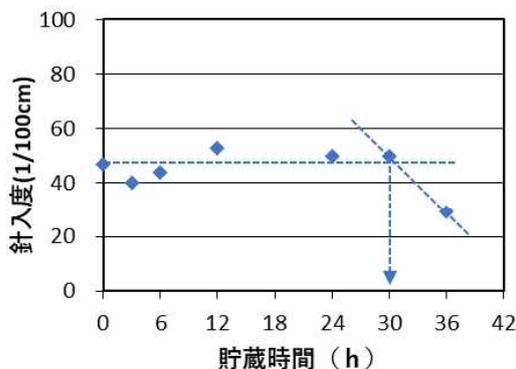
図-2 サイロ貯蔵時間と針入度の関係

再生アスコン製造後のサイロ貯蔵時間と針入度の関係を図-2に、BF粘度の関係を図-3に示す。図-2より、回収アスファルトによる針入度は、貯蔵後30時間までは性状に大きな変化は見られなかったが、その後は低下する傾向が見られた。図-3より、回収アスファルトによる粘度は、貯蔵後24時間までは性状に変化は見られなかったが、貯蔵後36時間では、特に転圧温度領域で粘度が増加する傾向が見られた。これらの結果から、一定の貯蔵期間まではバイнда性状に変化は見られないが、ある貯蔵期間を経過すると劣化し硬くなること、粘度が高くなることを確認した。

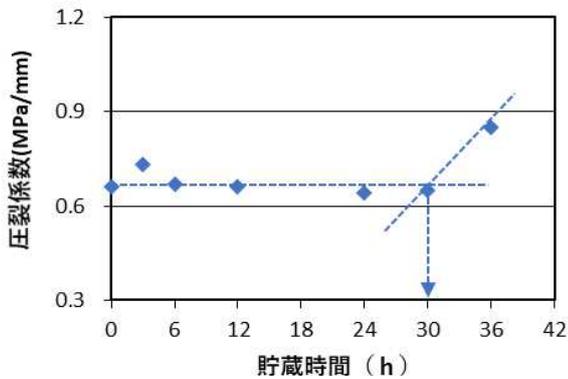
図-4 加熱貯蔵時間と圧裂係数の関係

再生アスコン製造後の貯蔵時間と圧裂係数の関係を図-4に、曲げ破断ひずみの関係を図-5に示す。図-4より、圧裂係数は貯蔵30時間後までは性状に大きな変化は見られなかったが、その後増加することを確認した。図-5より、圧裂係数の増加と同程度の貯蔵時間で、曲げ破断ひずみが低下する傾向が見られた。これらの結果から、加熱サイロによる貯蔵では、一定期間までは混合物性状に変化は見られないが、ある貯蔵期間を経過すると再生アスコンが劣化し、硬く脆くなることを確認した。

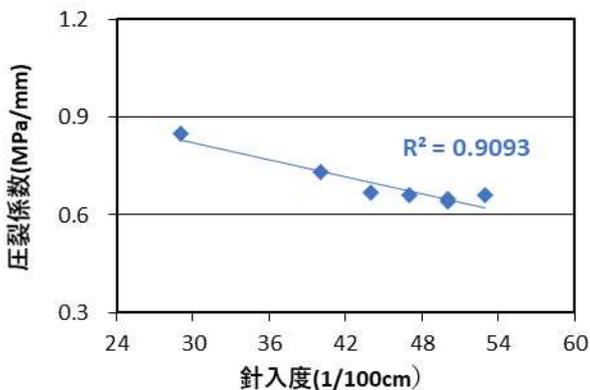
図-6 針入度と圧裂係数の相関関係

サイロ貯蔵時の再生アスコンの針入度と圧裂係数の関係を図-6に、針入度と曲げ破断ひずみの関係を図-7に示す。図-6、7より、針入度と圧裂係数、針入度と曲げ破断ひずみに高い相関性が見られたことから、長期のサイロ貯蔵によって生じる針入度の低下を、圧裂係数や曲げ破断ひずみによって評価できると言える。特に、アスファルトプラントにて比較的簡易に行える圧裂試験は、サイロ貯蔵時の再生アスコンの劣化を評価する手法として有用である。

本検討で加熱サイロ貯蔵を行うと一定期間までは混合物性状に変化は見られないが、ある貯蔵期間を経過するとアスファルトが劣化し硬くなり、混合物性状もそれに応じて硬く脆くなることを確認した。ただし、今回のサイロ貯蔵条件は、一般的な貯蔵条件と比較し劣化が進行しやすい条件となっているため、劣化が始まる貯蔵時間については明確にはできていない。また、回収アスファルトによる針入度と圧裂係数に高い相関性が見られたことから、サイロ貯蔵による再生アスコンの劣化の程度を評価する手法の1つとして、圧裂試験は有用であると考えられる。

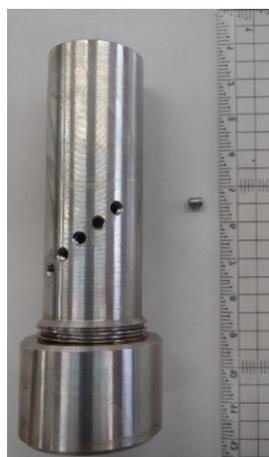
写真 - 1 筒状浸透試験器

アスファルトとオイルのなじみやすさの評価を新規に作製した写真 - 1 の筒状浸透試験器を用いて行った。筒状浸透試験器は間に 5mm 間隔で穴が 5 つ開いており、そこからサンプルを採取することが可能である。試験機の概要を図 - 1 に記載する。劣化 AS を試験器のサンプル回収穴 3 以上までの高さ分の 16.2g を入れ、その上から回収穴 1 を超える量である

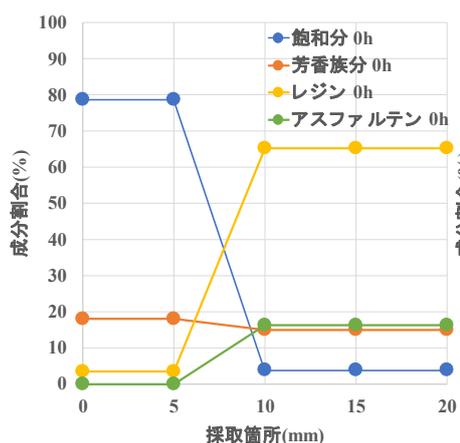
図 - 2 構成成分の成分割合

まず一例として、オイル P を添加した直後の各採取箇所における各成分の割合を図 - 2 に示す。ここで採取箇所は一番上の穴 1 を 0mm とし、2 を 5mm、3 を 10mm と採取位置の高さを示している。図 - 2 を見るとオイル添加直後は 5、10mm を境にオイル P と劣化 AS に分かれていること判断できる。

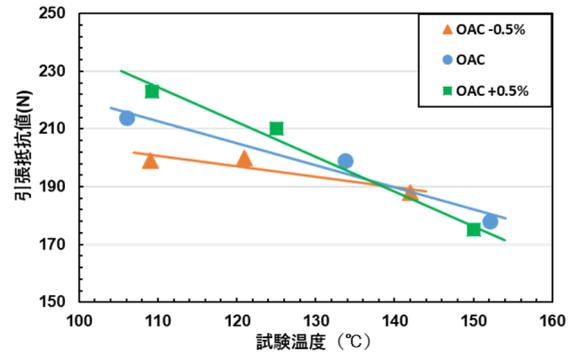
図-4 アスファルト量と引張抵抗値の関係

アスファルト量が異なる加熱アスコンの作業性を、定量的に評価できるか検証を行った。OAC、OAC±0.5%アスファルト量の密粒度アスファルト混合物(13)の作業性を図-4に示す。試験温度を変化させることによる引張抵抗値の傾きは、アスファルト量の増加にしたがって大きくなる傾向が見られた。アスファルトは熱可塑性であるため、温度が低くなるにしたがってアスファルトの粘度は上昇する。そのため、アスファルト量が多い混合物ほど試験温度を低くすることで粘度上昇の影響を顕著に受けて引張時の抵抗性が大きくなったと考えられる。この結果から、本評価方法はアスファルト量の違いによる作業性の変化を定量的に評価することができると判断できる。

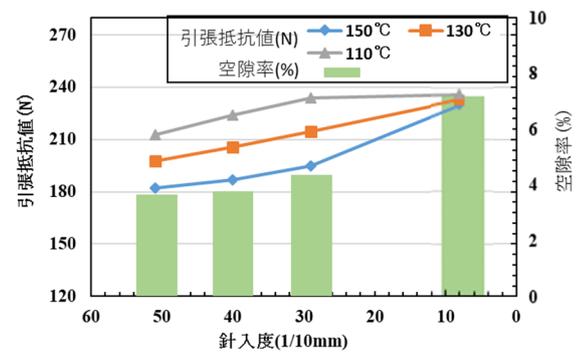
図-5 促進劣化混合物の針入度と引張抵抗値および空隙率の関係

製造した加熱アスコンを加熱サイロに長期間貯蔵すると、混合物が劣化し、作業性は低下する。そこで、本評価方法で加熱貯蔵により劣化した混合物の作業性を定量的に評価できるか検証を行った。混合物の劣化促進は、密粒度アスファルト混合物(13)を160°Cの恒温乾燥炉内で0~24時間保温する方法とした。促進劣化混合物は、本評価方法のほかに人の感覚による作業性、締固めた混合物の空隙率の評価を行った。促進劣化した加熱アスコンの回収アスファルトの針入度および人の感覚による作業性評価結果を表-1に、針入度と引張抵抗値および空隙率の関係を図-5に示す。これらの結果から引張抵抗値は、加熱アスコンを促進劣化し針入度が低下するにしたがって、大きくなることから明らかである。この結果は、人の感覚による作業性評価との結果と合致している。また、締固め温度150°Cにおける引張抵抗値と促進劣化混合物の空隙率には関係性が見られた。これらの結果から、加熱アスコンが劣化した場合の作業性や締固めやすさの変化を、定量的に評価できると判断できる。

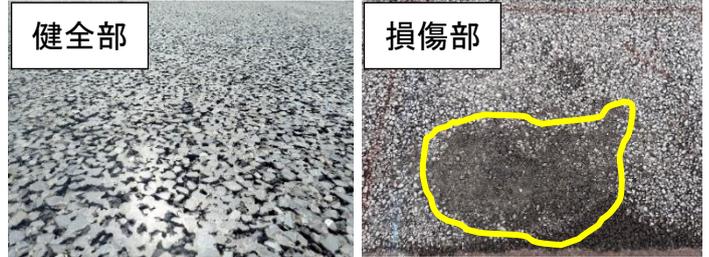
写真-1 研磨路面（左：健全部、右：損傷部）

ポーラスアスファルト舗装表面を研磨した景観舗装を構築する場合、研磨時に路面の損傷が生じない耐久性を有していることが重要である。一方、建物まわりや通路などの狭隘部では、舗装の締固め不足による研磨時の損傷が懸念される。（例：写真-1）。

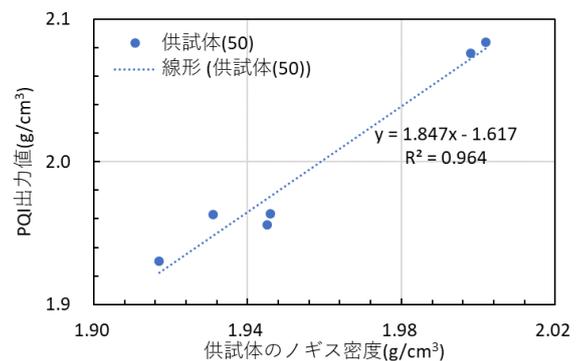
図-1 ノギス密度と PQI の出力値の関係

施工後、各工区を 1m×1m のメッシュに分割し、メッシュごとに締固め度を求めた。通常、締固め度は現地で採取した供試体の密度と基準密度で算定する。一方、供試体の採取箇所は研磨時に路面が損傷する原因となり、仕上がりに影響するため、舗装の密度を非破壊で測定する PQI（Pavement Quality Indicator）を用いることとした。本検討における PQI の測定は、室内で事前に作製したポーラスアスファルト混合物の供試体（長さ・幅が 50cm、厚さ 5cm）でオフセットすることで、実施工ヤードの締固め度を推定した。作製した供試体のノギス密度と PQI の出力結果の関係を図-1 に示す（PQI の測定深度は 4cm）。図-1 から、供試体のノギス密度と PQI の出力値の相関が高いことがわかる。

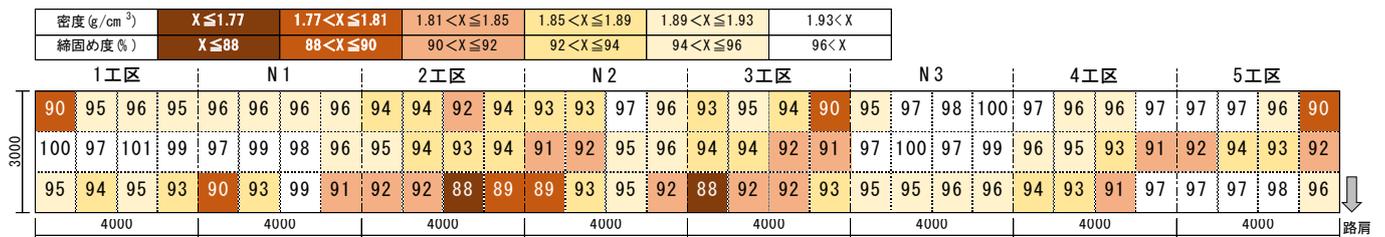
図-2 PQI による各メッシュの締固め度推定値

損傷の大半が荒磨き工程で発生していることから、荒磨き時の損傷状況に着目して、締固め度と損傷度の検証を行った。図-3 に損傷の分布（荒磨き工程後）を示す。損傷は端部（路肩側）で多く発生していた。図-2 および図-3 の、締固め度が低い領域と損傷度が大きい領域は、ある程度一致していた。

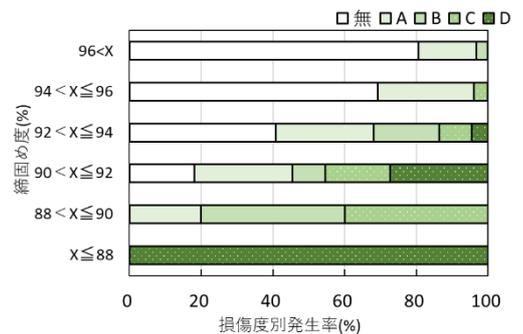
図-4 締固め度と損傷度別発生率の関係

締固め度と損傷度別の発生率の関係を図-4 に示す。締固め度の値が小さいほど、損傷の大きな C、D の発生率が高い。特に、締固め度 94%以下のメッシュでの発生率が高いことが確認できた。

- ・PQI で測定した締固め度の推定値と研磨による損傷度に明確な関係が見られた。
- ・損傷の大半は、荒磨き工程で生じる。
- ・ポーラスアスファルト舗装の締固め度が 94%以上であれば、研磨を施しても損傷が発生しない。

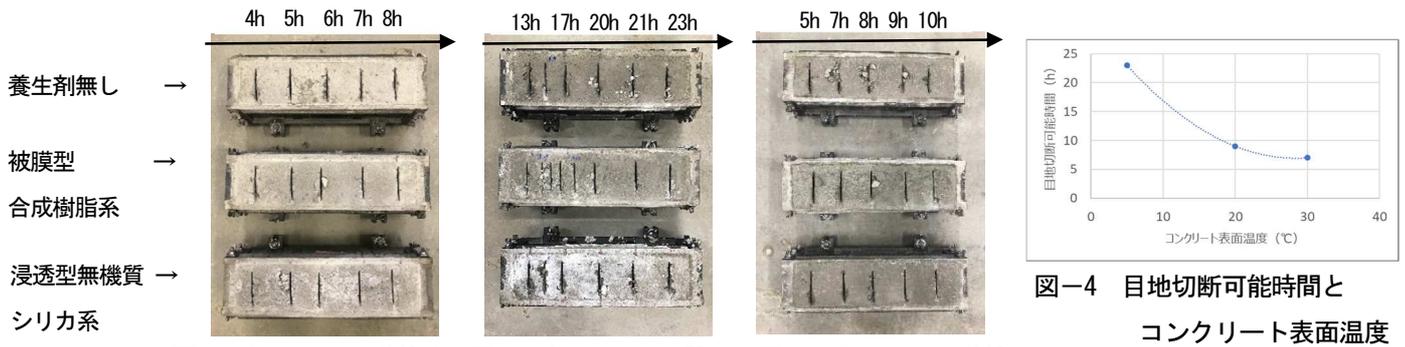
図-4 目地切断可能時間とコンクリート表面温度

養生剤を塗布することで、初期硬化期間中にコンクリート表面から水分が蒸発するのを抑制し、乾燥収縮によるひび割れを抑制することは勿論、20℃および30℃では養生剤を散布することで、コンクリート表面の硬化促進により早期の目地切断が可能となることが確認された。一方、5℃では養生剤散布無しの方がコンクリート表面の硬化促進が早くなる結果であった。また、図-4より目地切断可能時間とコンクリート表面温度との関係を把握することができた。

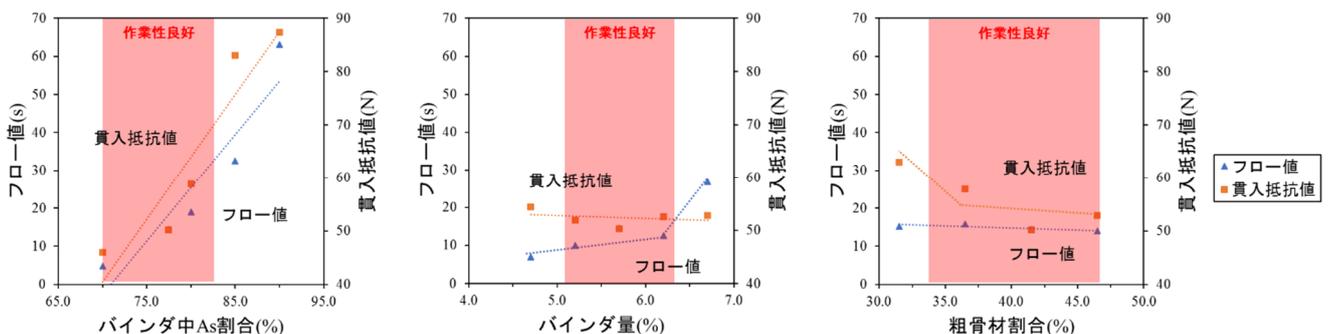
図-1 作業性試験結果(左：バインダ中As割合変更、中：バインダ量変更、右：粗骨材割合変更)

骨材粒度を変化させると、粗骨材量を31.5%にまで減らしたとき、合材をほぐすのに力が必要であった。フロー試験では粗骨材割合を変化させてもフロー値は変化しなかった。一方で貫入抵抗値は感覚評価と同様

に、粗骨材量が 31.5%で大きくなった。このような違いが現れたのは、貫入試験前の締固めが実際の袋内での合材の圧密を再現できたためであり、骨材粒度が細くなると袋内の合材が圧密され、ほぐしがたくなることを貫入抵抗性試験は評価できたと考える。ただし、粗骨材量を減らした場合はバインダ不足となっているため、一概に粒度が細かいことのみが試験結果に影響したとは考えられない。

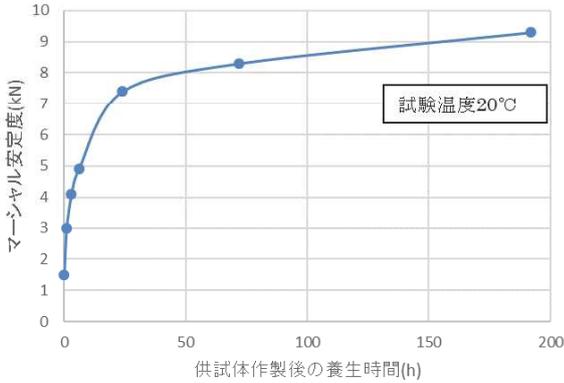
図-3 強度発現の評価結果

は最終強度に近いマーシャル安定度となっていた。このように、強度発現が非常に速いことから、楽ファルトは施工後すぐに交通開放しても破損しづらいことが期待できる。

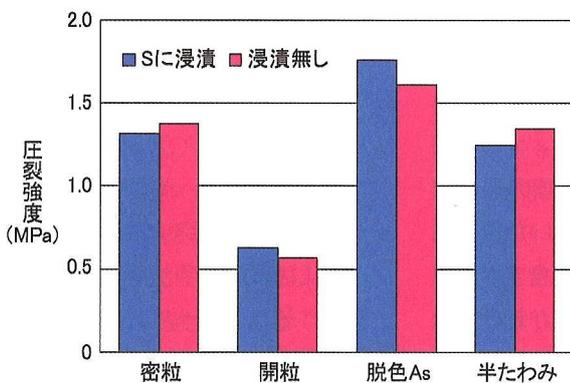
図-4 圧裂試験の結果

洗浄剤を用いて舗装を洗浄する際、舗装表面を傷めてしまうことが危惧される。そこで、洗浄剤が舗装の強度におよぼす影響を確認した。密粒度舗装、ポーラスアスファルト舗装、脱色As舗装（密粒・弁柄色）および、半たわみ性舗装の供試体を20℃の恒温室内で「洗浄剤S」に360分間浸漬後、圧裂試験を行った。供試体の寸法、手順などは「試験法便覧B006圧裂試験方法」に準拠した。また、「洗浄剤S」に浸漬しない供試体の圧裂試験も行った。図-4に試験結果を示す。全ての供試体において、浸漬の有無による強度に大きな差は生じていない。また、試験後の供試体表面や破断面でも、変色や剥離などの劣化は確認できなかった。なお、アスファルトは幅広いpHに耐性を有していることは確認されている<sup>1)</sup>。「洗浄剤S」のpH（アルカリ性）もアスファルトが耐性を有する範囲内であり、舗装の強度に影響しないことを確認した。
