- 高速道路における凍結抑制舗装(アイストッパーR)の施工事例 中原勇介・河野貴哉・福田雄史 7
- 九州地方における凍結抑制舗装(アイストッパーR)の施工事例 碓山勝吾・樋口竜也 12
- 橋梁レベリング層用グースアスファルト(BLG)の施工事例 土井詳彦・峯映博・上原義行 16
- 橋面舗装工事における床版調査および橋面舗装の事例 湊拓哉・石田将太郎 20
- 駅乗降場(ホーム)床アスファルト舗装の施工事例 長山祐利・吉川武弘 24
- 横浜横須賀道路逗子インターチェンジにおける災害復旧事例 海老原雅彦 28
- 函館空港維持修繕工事における除雪工 富沢卓馬・貝森貴行・太田正和 32
- 夜間通行止めによる中空床版の補修事例 宮崎耀平・松葉将揮 36
- 高速道路におけるコンクリート舗装版補修の施工事例 住本和朗・熊谷宏・野村簾 40
- 気泡混合土工法の施工事例 杉石遥 44
- JR近接箇所における軟弱地盤上の盛土の施工事例 梅枝生起 48
- トンネル中央排水工の施工事例 有馬正光・大森大介 53

自己治癒剤による UHPFRC のひび割れ治癒効果に関する研究

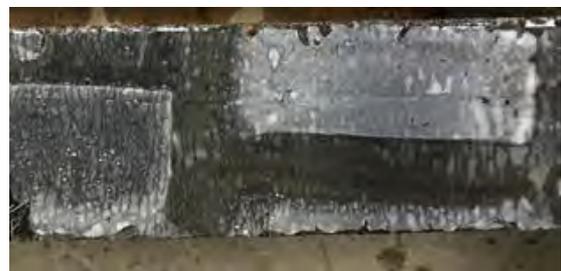
写真-1 UHPFRCの微細ひび割れ

微細ひび割れの例を写真-1に示す。本文は微細な幅に制御されたひび割れを確実に治癒するための自己治癒剤の効果について2年間の研究をまとめたものである。

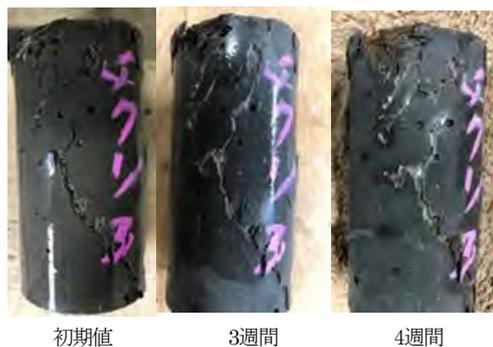
写真-2 表面部の自己治癒状況

表-1に示す自己治癒剤を使用したMPの基本配合で、圧縮強度試験で最大強度に達した後の $\phi 50\text{mm} \times h100\text{mm}$ の円柱供試体を標準養生槽に浸漬し、自己治癒の状況を調べた。浸漬前と浸漬3週間および4週間後の供試体表面部の状況を写真-2に示す。3週間の浸漬で供試体表面の細かいひび割れは、充填されているのが認められた。また、4週間では治癒の状況はさらに進んでいるように見える。

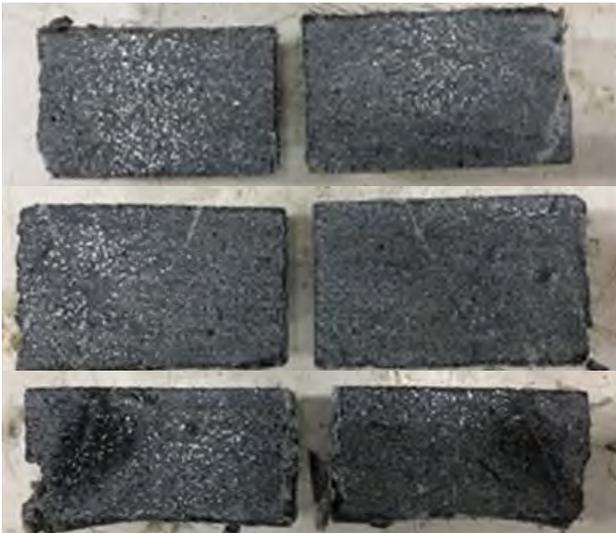
写真-4 15か月後の内部の治癒状況

か月になると、 1mm 近くあったひび割れがほぼ自己治癒していることが認められる。15か月の時点で浸漬をやめ、ひび割れを含む断面中心で切断して内部の状況を調べた。内部の状況を写真-4に示す。

その結果、内部のひびわれはひび割れ幅が1mm程度あるにもかかわらず、すべて充填しているのが確認された。詳細を見るために顕微鏡にて内部を観察した結果を写真-5に示す。顕微鏡写真からは、0.2~1mmに至るすべてのひび割れが自己治癒により充填されていることが認められた。

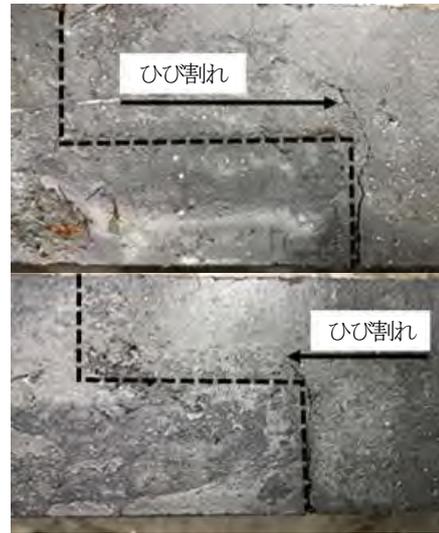
写真-6 曲げ試験終了時のひび割れ状況

かぎ型継ぎ手の曲げ試験に使用した材料は、圧縮強度試験に使用したものと同一のものとした。かぎ型継ぎ手を挟んだ曲げ試験を行うと、下面(引張側)の鉛直打ち継ぎ面が剥離し、その後も水平面は一体性を保つため、ひび割れが上面に伸びて最大荷重に達する。最大荷重に達した後、下面のひび割れ幅が2mmに達した時点で荷重を除荷した。曲げ試験が終わった供試体の状況を写真-6に示す。

試験後の供試体の水平打ち継ぎ面は開いておらず、ひび割れは鉛直打ち継ぎ面から上方に伸びていた。また、

鉛直打ち継ぎ面上方はSFがつながっている一体打ちの状態になっており、上部ではひび割れは発生しているが、ひび割れ幅は0.2mm程度に小さくなっていた。

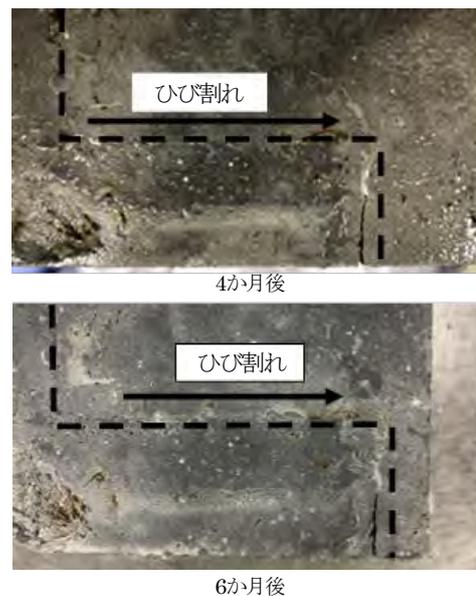
写真-7 水中浸漬後の自己治癒状況

曲げ試験終了後、20°Cの水槽に浸漬し自己治癒の状況を観察した。4か月および6か月の外観を写真-7に示す。

外観では、下面の2mm開いた部分は治癒していないものの、上部のひび割れ幅が小さい部分は炭酸カルシウムで充填されていた。また、6か月後に関しても下端の開いている部分は自己治癒されず、上部のみ治癒が進展していた。打継ぎ目に直角に切断した内部の治癒状況を写真-8に示す。下端の2mm程度開いた部分は一部治癒しているものの大半は治癒していない状態であったが、上面のSFが連続してひび割れ幅が小さかった部分については、ほぼ完全にひび割れが自己治癒していた。切断面の顕微鏡写真を写真-9に示す。0.2~0.3mmのひび割

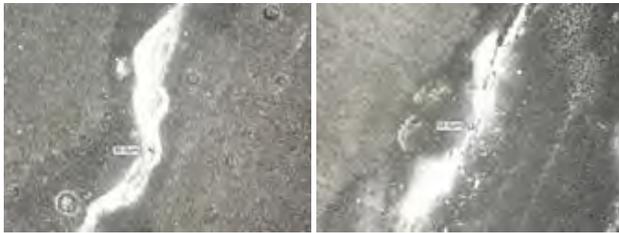
写真-12 底面の顕微鏡写真

ひび割れの分散については、気乾载荷、水浸载荷ともに複数微細ひび割れが認められた。自己治癒剤を添加し水浸状態で試験した2つのケースでは、底面および側面に発生した0.03~0.07mmのひび割れすべてにおいて自己治癒が認められた。15N/mm²で载荷した底面のひび割れの顕微鏡写真を写真-12に示す。

ひび割れは自己治癒されて、白色の炭酸カルシウムで充填されているのがわかる。下面にひび割れが発生し、それが水浸している状態でも、生成した炭酸カルシウムが消失することなくひび割れに充填できる結果を得た。疲労試験終了後、供試体を切断して供試体内部の自己治癒の状況を確認した。15N/mm²载荷後の切断面のひび割れ部の顕微鏡写真を写真-13に示す。

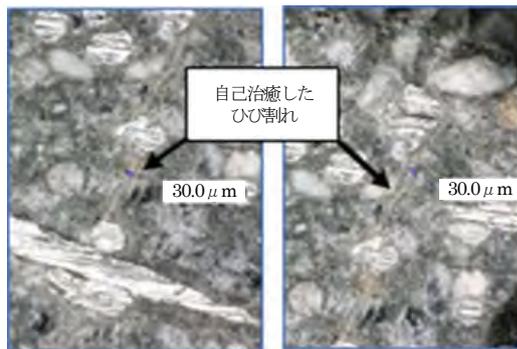
写真-13 内部の顕微鏡写真

断面内でも水浸部分は完全に自己治癒により生成された炭酸カルシウムで内部まで充填されていた。自己治癒剤の信頼性として、自己治癒はするものの繰り返し荷重によりひび割れが開閉し、治癒した部分が剥離するこ

とが懸念された。しかし、表面から観察する限りその兆候はなく、また、写真-13に示すように曲げの繰り返し载荷後も供試体内部のひび割れは十分に充填されていることが確認されたことから、下面を水浸させた繰り返し曲げ状態でも自己治癒は可能であると考えられる。

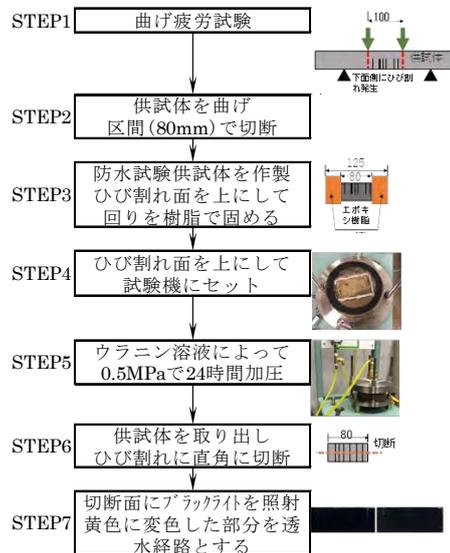
図-1 防水試験の手順

試験ではひび割れへの水の侵入を確認するため、側圧をかけずに試験を行った。圧力および加圧時間は、防水試験方法に従い、圧力0.5MPaを24時間加圧した。防水試験の手順を図-1に示す。

防水性の評価は、加圧後、乾式カッターで供試体を切断し、ブラックライトで紫外線を照射することにより、水の浸透の有無を確認した。

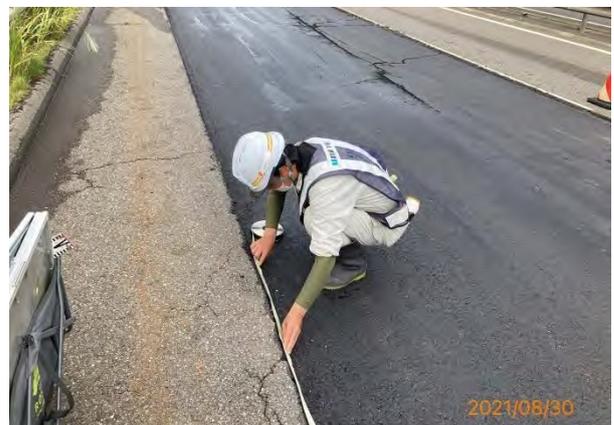
写真-1 成型目地材の設置

アイストッパーRの施工箇所において、排水勾配の上流側に既設アスファルト舗装があり、施工目地から舗装体内に雨水等が浸入し、舗装が脆弱化することが懸念された。その対策として、既設アスファルト舗装との施工目地に成型目地材を設置し、雨水等の浸入を防止することとした(写真-1)。

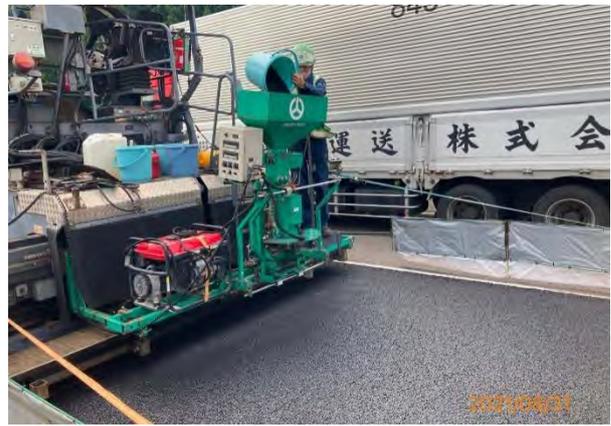
写真-2 ゴムチップ散布状況

施工の流れは、基本的には切削オーバーレイ工と同じである。しかし、敷きならし後のチップスプレッダによるゴムチップの散布や二次転圧での水平振動ローラの使用などの工程を加味したタイムスケジュールと役割分担表を作成して、職員や作業員に周知し、現場でのタイムロスがないように施工を行った。

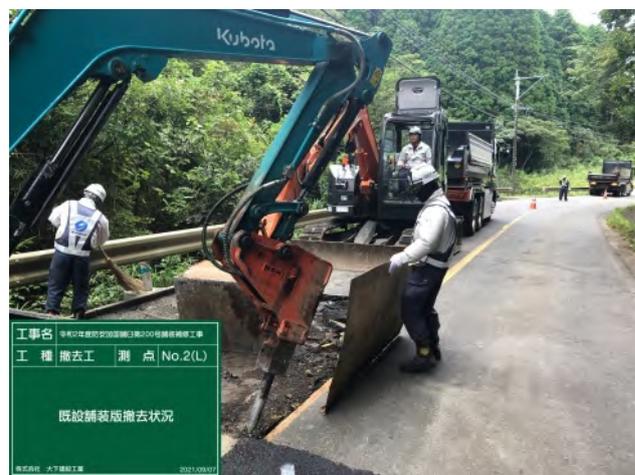
写真-1 既設舗装版の撤去状況

既設舗装版を破碎・撤去し、基層・中間層を施工した。アイストッパーRを施工するまでは中間層で開放し、上り線を2日間施工した後、下り線に切り替えて2日間施工した(200~300m²/日)。

既設舗装版の撤去状況を写真-1に示す。

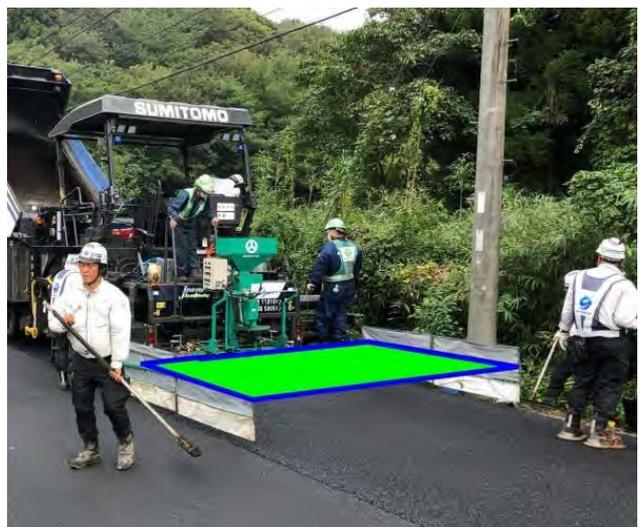
写真-3 ゴムチップ投入時の立入禁止範囲

表層の舗装時に、ゴムチップ散布機械の後方3m程度の範囲に作業員が入ると、散布量に変化し路面のゴム粒子にムラができるので、作業中も立入禁止範囲の明示や指導・教育を行う必要がある。

表層施工時における立入禁止範囲を写真-3に示す。

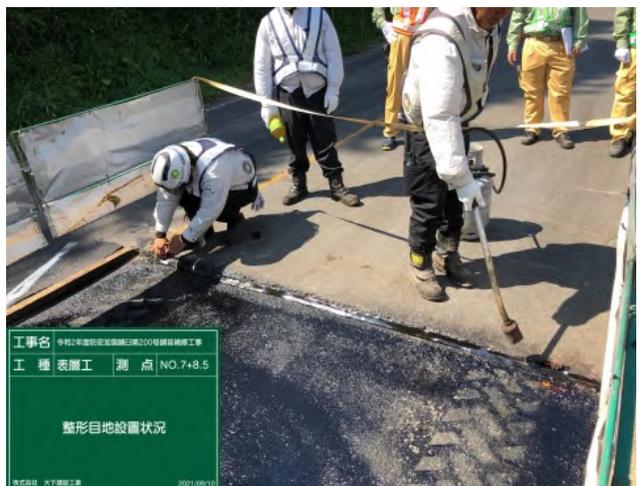
写真-4 成型目地の設置状況

表層と中間層の間に舗装継目部から雨水等が浸入し、はく離による舗装版劣化の可能性があるため、成型目地の検討を行った。

既設舗装版と今回施工する境目からの侵入が考えられるので、起終点の横断方向施工継目にアスファルト成型目地の設置を行った。

成型目地の設置状況を写真-4に示す。

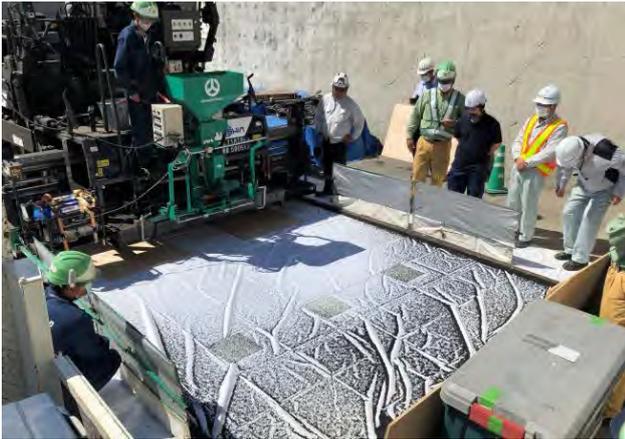
写真-5 ゴムチップ散布量試験の実施状況

0.3×0.33(0.1m²)のマグネットシートの上面に両面テープを貼ったものを用意し、乳剤散布量試験のような形式でゴムチップ散布量を確認した。

ゴムチップ散布量の試験状況を写真-5に、散布量の確認状況を写真-6に、および散布量の測定結果を表-2に示す。

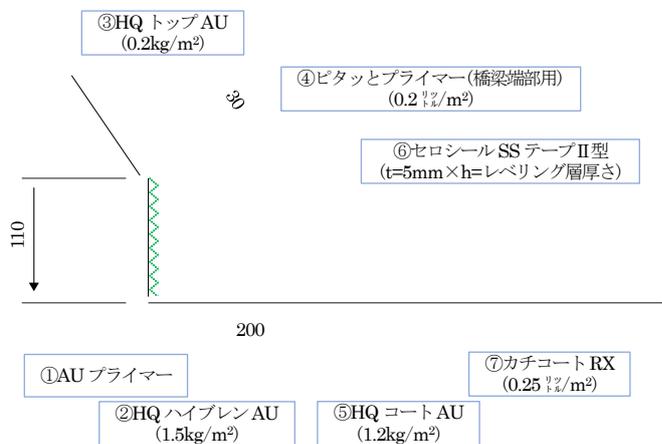
図-2 施工断面詳細図(高欄側、①～⑦：施工順序)

BLGの施工断面の詳細を図-2、3に示す。

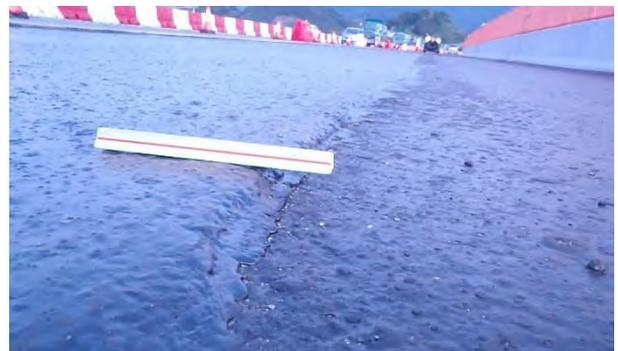
写真-5 施工継目部のダレによる段差発生状況

レベリング層の施工厚が最大で110mmの箇所付近は、他の施工場所より温度低下が遅く、敷きならした後に横断勾配の低い方にダレが生じ、施工継目部に約15mmの段差が発生した。

BLGが厚い場合、敷ならし後に温度低下が進まず、ダレによって既設舗装との段差が生じるなどの不具合が発生する。施工厚さ65mm程度の場所については、ダレによる不具合がなく施工できたので、施工厚さが65mmより厚くなる場合はリュエル流動性が3~20秒の範囲内に収まるようにクッキング温度の調整を行い、敷ならし温度を190±10℃の下限側で施工を行う必要があると考える。その際、施工時の気温等にも注意しなければならない。

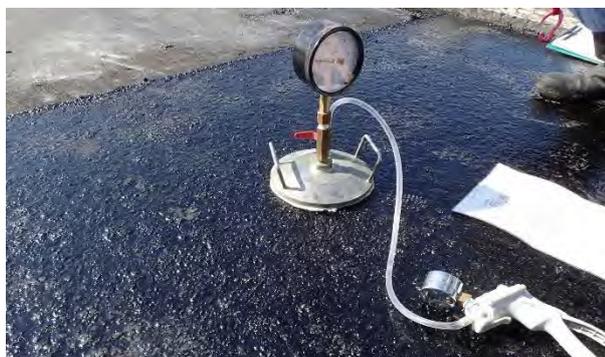
写真-6 真空透気試験実施状況

当初、設計レベリング厚さは40mmであったが、最小下限値35mmの条件で計画高さの修正を実施したものの、局部的には20mmとなる場所もあった。また、BLGの敷き始めと敷き終わりの部分は人力での施工となるので、それらの箇所において防水性能に懸念が生じた。BLGの現場施工管理項目に防水性能はないが、自主的に防水性の品質確認が必要と考えた。一般的には、防水性を確認する試験として、現場から採取した切取コアを用いた加圧式透水試験がある。しかし、破壊検査である切取コア採取は、採取後の穴を入念に埋戻しても、そこが弱点となり

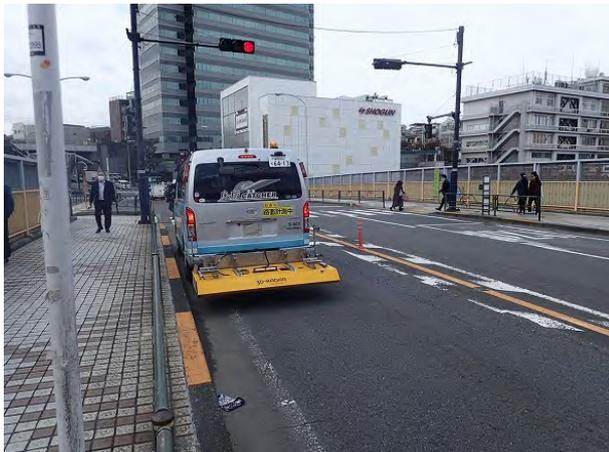
写真-1 床版キャッチャーによる調査

調査工は、新田端大橋のみにおいて実施した。調査では、路面性状測定車タイプの非破壊調査機械である「床版キャッチャー」(写真-1参照)を用い、既設床版の損傷状況と既設舗装版厚さの確認を行った。

その結果、既設床版に大きな損傷が無く、健全であることが確認できた。また、既設舗装の厚さが事前に確認できたことで、切削時に既設床版を損傷することなく施工できた。

る、橋面舗装・床版上部非破壊調査システム「床版キャッチャー」を採用した。床版キャッチャーでは非破壊によって、表-1に示す項目が調査可能となる。

床版キャッチャーを用いたことによって、事前に床版の損傷状態を確認でき、補修計画を立案することができた。その結果、舗装切削後スムーズに次工程へ移行することができた。

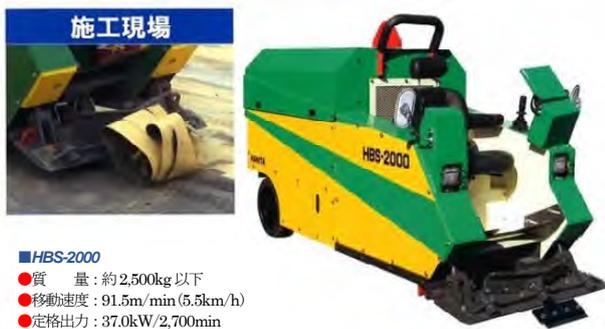
写真-8 搭乗式スクレーパ

搭乗式スクレーパ(写真-7参照)は、本体機械の先端に平ノミが装着してあり、走行しながら衝撃を与えることなく、かつ確実に防水層をはぎ取ることができる。

この搭乗式スクレーパを用いたことによって、床版を損傷することなく、限なく既設防水層を全面はぎ取ることができた。

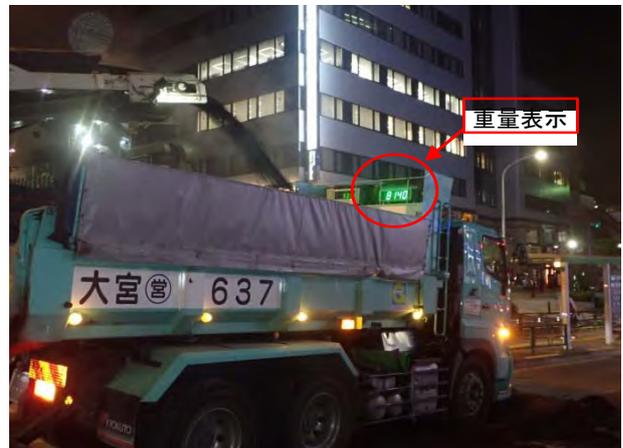
写真-9 スケールダンプ

アスファルト舗装の修繕工事において、アスファルト廃材の過積載は、コンプライアンス遵守において最重要課題である。当該工事では、スケールダンプ(写真-9参照)を活用することで当該課題を解決することができた。

スケールダンプは、積載重量が車外に表示されるシステムで、廃材積み込み作業中にリアルタイムで重量が確認できる。

このスケールダンプを用いることによって過積載を防止し、ダンプの積載能力を最大限に活用することができた。

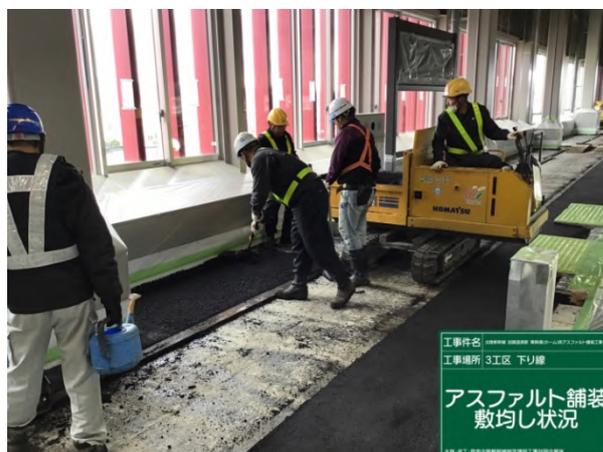
写真-1 キャリアダンプによる合材搬入

施工場所への合材運搬は、大型ダンプによって屋外へ搬入された合材を容量1m³の生コンホップに移し換えてクレーン車でホップを吊り上げ、2階へ荷揚げした。その後、ホップから1tキャリアダンプに積み換えて施工場所へ運搬した(写真-1参照)。2階への進入路は1.5mの高低差があったので、単管と木製足場板で仮設通路(写真-2参照)を設置した。

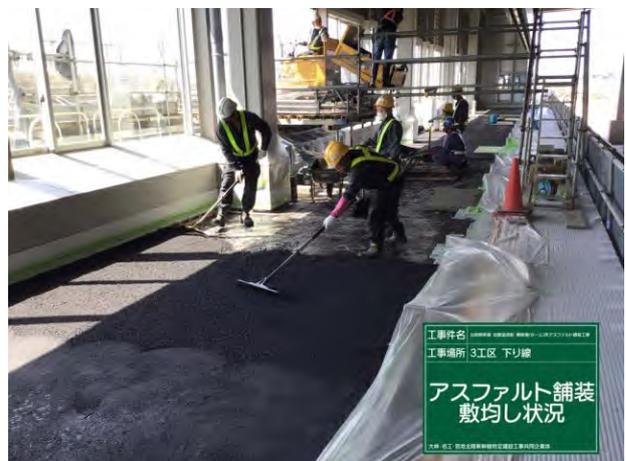
写真-5 レベリング層の施工

現場は、コンクリートスラブ上の舗装であり、舗装勾配の影響でアスファルト舗装厚さが6cmから11cmの範囲で変化する状況であった。

そこで、表層厚さを4cmに統一して、2cmから7cmの厚さのレベリング層を設けることとした。なお、レベリング層は人力施工とした(写真-5参照)。

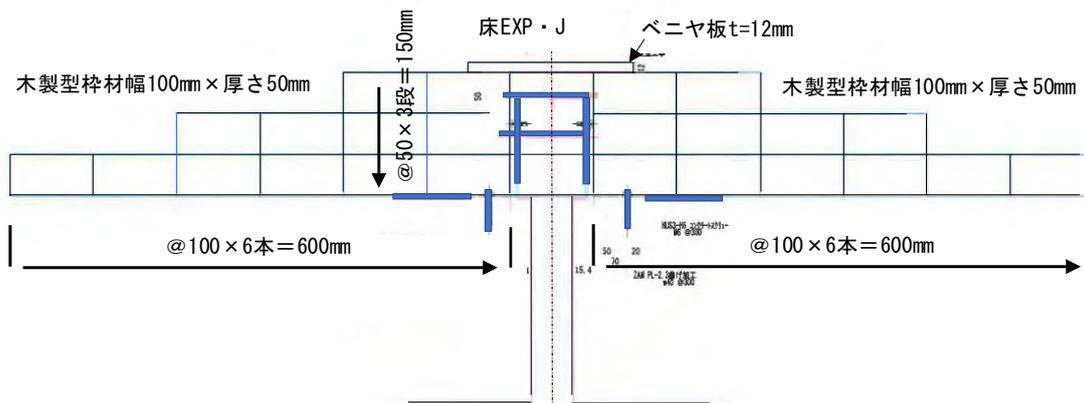
図-4 床EXPジョイント養生図(断面図)

床EXPジョイントの養生には、図-4に示すように、ジョイント前後に片側延長60cmまで20cmごとに高さ5cmずつ、最大15cmまで高くなるように幅10cm、高さ5cmの木製型枠を敷き詰めて側面を連結固定した。床EXPジョイント直上には、厚さ12mmのベニヤ板を設置して前後の木製型枠に木ネジで固定した。

床EXPジョイントは各施工場所に2~3箇所あったことから、各施工場所で転用できるように比較的簡易で堅固な構造とした。

上記の措置を行うことで、合材運搬や施工機械の走行もスムーズに行うことができ、舗装の施工によって床EXPジョイントを損傷することもなかった。

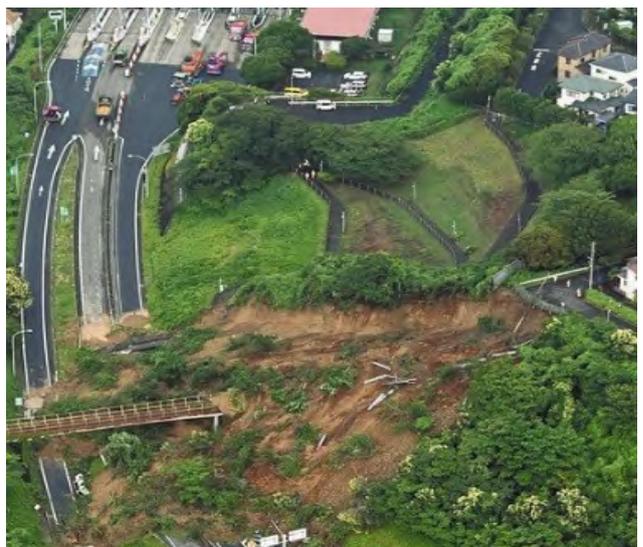
写真-2 法面崩壊による道路付帯施設の破壊状況

災害発生後の状況は、土砂が7,000m³ほど流出し、ガードレール、標識、照明、排水構造物等の道路付帯施設が破壊されていた(写真-2)。

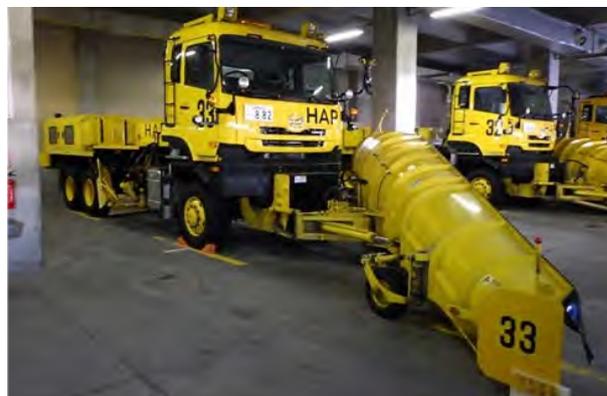
写真-2 プラウ

プラウ・ロータリーは、スーパーのみでは押し出し切れないほどの積雪の多い場合に走行させる車両であり、プラウは氷板処理を行う際にも使用する。(写真-2)

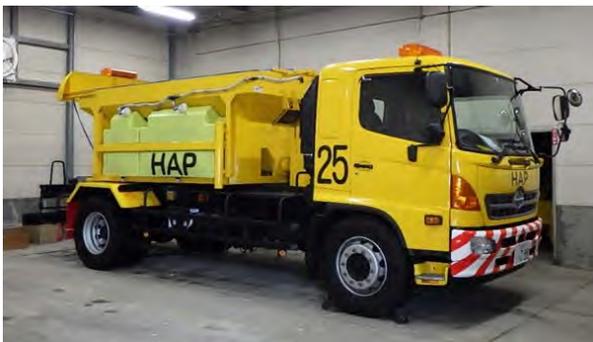
写真-4 凍結防止剤散布車

路面の凍結が起きて、滑走路がすべりやすくなっている場合に、指示があれば使用する車両である。主に滑走路で使用するが、エプロンと誘導路でも路面状況に応じて使用することがある。(写真-4)

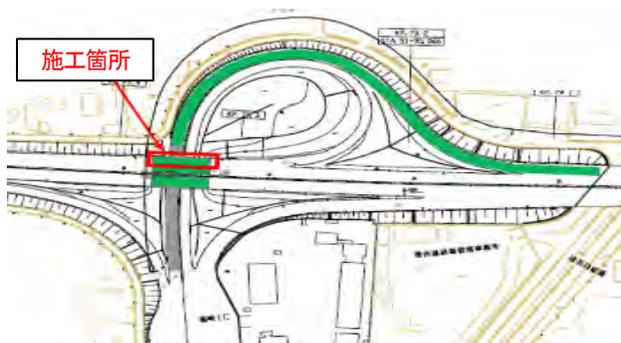
図-1 中空床版補修施工箇所(福崎第一IC高架橋)

工事名：福崎高速道路事務所管内舗装補修工事
 工事区間：中国自動車道 佐用IC～吉川IC
 施工箇所：福崎第一IC高架橋
 発注者：西日本高速道路株式会社(NEXCO西日本)
 工期：令和3年6月9日～令和4年10月31日
 主要工種：切削オーバーレイ 36,397m²
 床版補修・防水 10,105m²

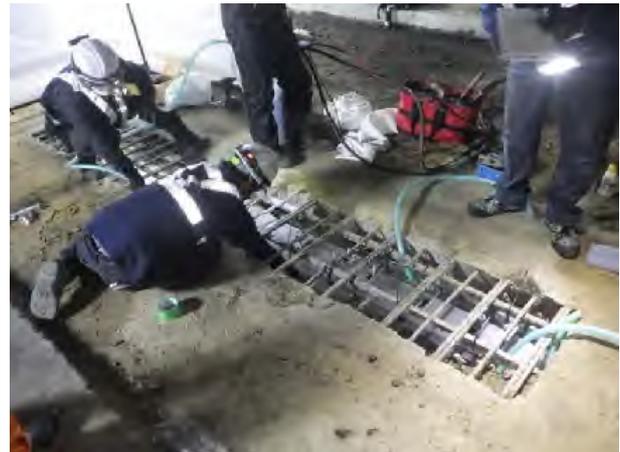
写真-1 ウレタン注入状況

ウレタン注入時の過度な膨張を抑制することが課題であった。ウレタンは膨張する性質があり、ボイド管内にウレタンを注入すると、膨張したウレタンが管の上部より高くなり、床版が断面欠損を起こし規定厚さを確保できなくなるという懸念があった。

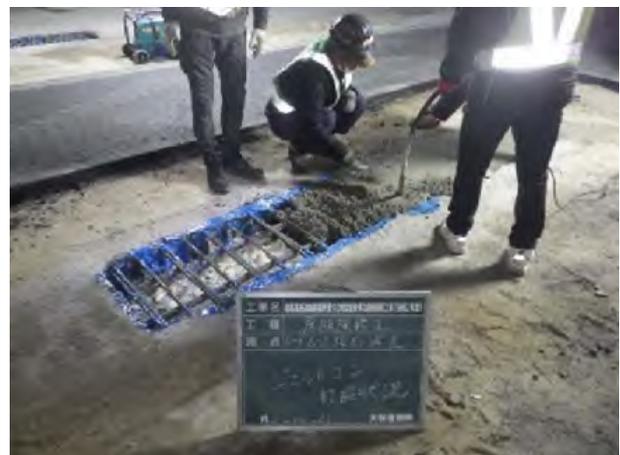
写真-2 ジェットコンクリート打設状況

中空床版の補修および床版の復旧には時間を費や

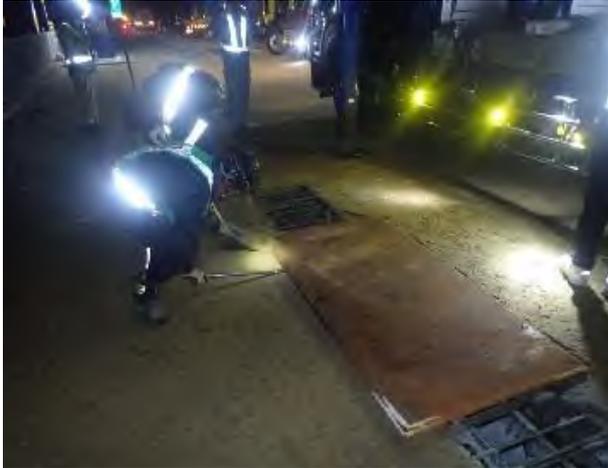
写真-3 鉄板敷設状況

ボイド管上部の開口部養生として写真-3のように敷き鉄板を設置するが、この鉄板自体の強度を「仮設構造物工指針」に基づいて、大型車の自動車荷重（輪荷重）を条件に鉄板のたわみ計算を検討した。なお、敷き鉄板厚さは22mmと25mmで検討した。

計算の結果、厚さ25mmの敷き鉄板のたわみ量は1.31mmで安全であると判断し、発注者の了承を得ることができ、厚さ25mmの敷き鉄板を使用した。

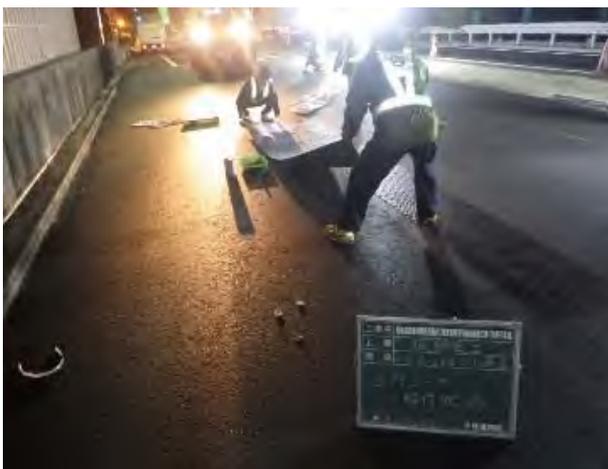
写真-4 路面補修シート施工状況

仮舗装は敷き鉄板上に舗装しているのので、写真-4に示すとおり舗装した表面に柔軟性・耐久性のある合成ゴムをベースにした貼付式路面補修シート(3Mシート、NETIS:TH-120006-A)を敷設することで舗装の破損防止対策とした。

このシート表面にはすべり止め効果があり、安全であると判断し、発注者の了承を得ることができ、シートを使用した。

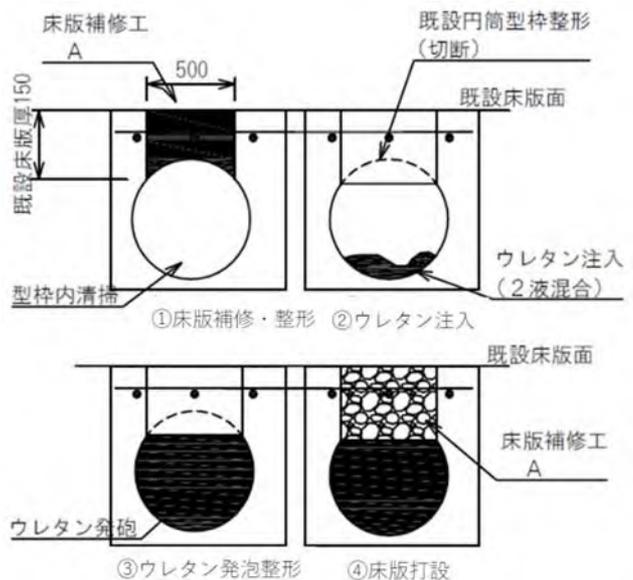
図-4 ボイド管施工ステップ図

中空床版の補修手順は、浮き上がったボイド管部の床版を適切な厚さで復旧するために、ボイド管の上部に新たな床版コンクリートを打設する。その際、ボイド管内へ打設したコンクリートの流入を防止するため、図-4に示すとおりボイド管内に埋設型枠として発泡ウレタンを注入充填する。

ウレタンは30kg/m³と軽量素材で、床版の自重の増加がコンクリートなど他の充填材より少ない。また、将来的な雨水の流入も抑制でき、中空床版ボイド管へのウレタン注入は、橋梁の長寿命化が期待できる工法である。

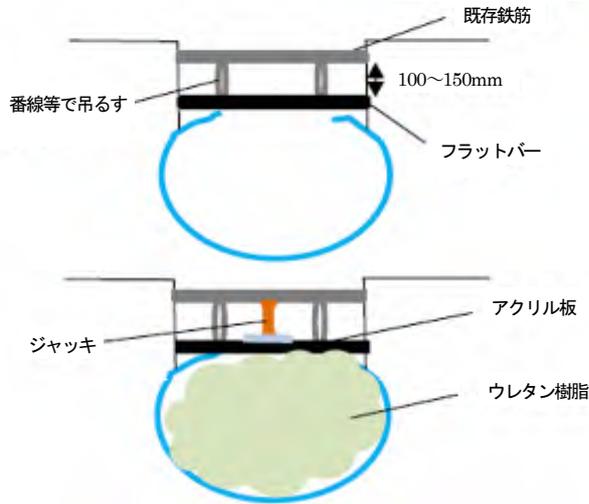
図-5 ウレタン注入概要図

図-5に示すとおり、フラットバーを所定の床版厚さを確保できるよう番線で吊るし、フラットバー上のアクリル板は配筋を反力としてジャッキで緊張する方法によって施工に臨んだ。

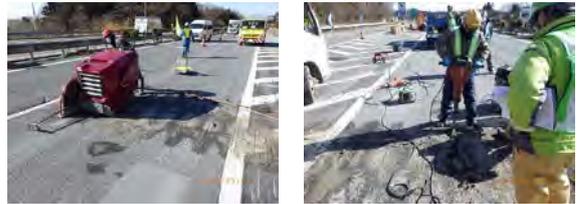
写真-1 カッター切断(左)、舗装版撤去(右)

大型電動ブレーカを使用して既設舗装版を取り壊す(写真-1参照)。取壊し底部は、平ノミを使用して、極力平坦に仕上げる。研り作業中は飛散防護ネットを使用し、作業員は防護メガネを着用する。

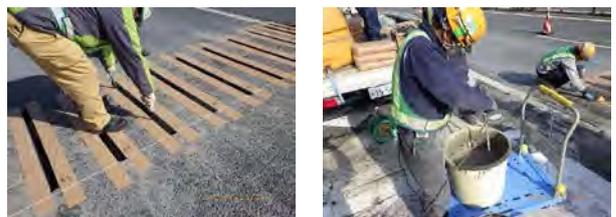
写真-3 ダウエルバー設置(左)、モルタル混合(右)

ダウエルバー設置後、既設アスファルト舗装表面まで超速硬モルタルを打設する(写真-3、4参照)。

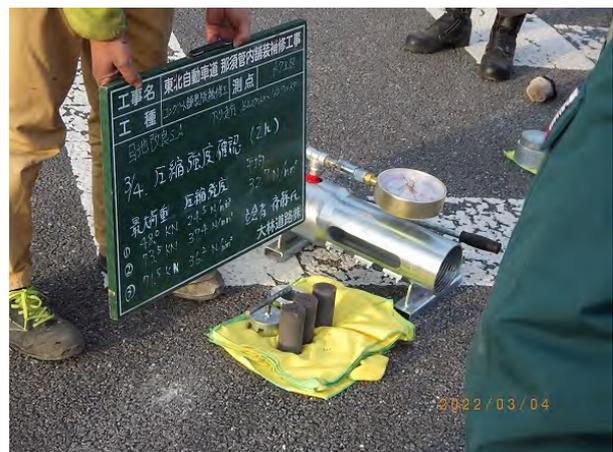
写真-5 ポータブル圧縮試験機による圧縮試験

施工当日の最終バッチに製造したモルタルで供試体(φ50×h100mm)を作製し圧縮強度を確認した(写真-5参照)。その結果、最終バッチ施工後2時間で24N/mm²以上を確認でき、所定の時間内に無事交通開放することができた。

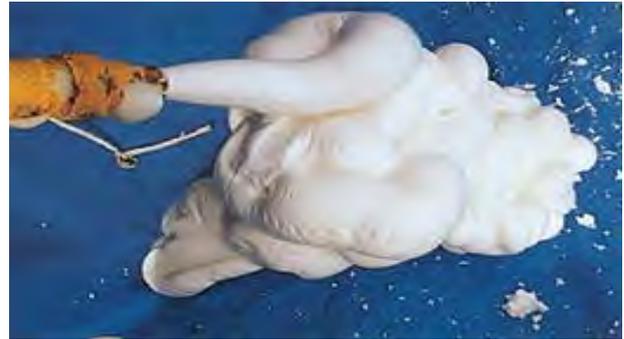
写真-1 FCB工法に用いる気泡 (FCB研究会ホームページ)

軽量盛土工法の一つであるFCB工法は、セメント、骨材(砂質土)、水、および空気(気泡、写真-1)から構成される気泡混合軽量土を盛土材として用いる工法で、軽量性、流動性、自立性など、気泡混合軽量土の特長を活かし、軟弱地盤上の荷重軽減、橋台背面の土圧軽減等や、通常の土では施工が困難な場所

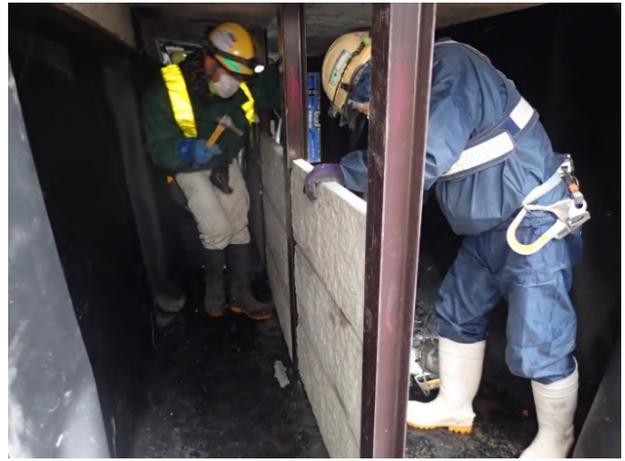
写真-7 残存型枠(当社提案工法)

残存型枠用の支柱建込は、A工区およびB工区は、従来工法であるコンポジットデルタ3工法(写真-6および図-2)を、C工区は狭小であり従来工法の適用が困難であったので、当社で検討し提案した小型H鋼支柱間にコンポジットパネルを落とし込む工法(写真-7および図-3)を採用した。

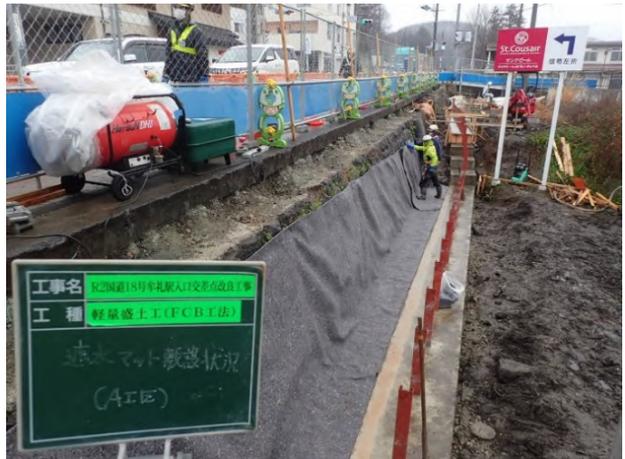
写真-8 遮水マット設置状況

軽量発泡盛土は水分に弱いので、周囲から水分が侵入することを防止するための遮水マットと遮水シートを設置した。

遮水マットの設置状況を写真-8に、遮水シートの設置状況を写真-9に示す。

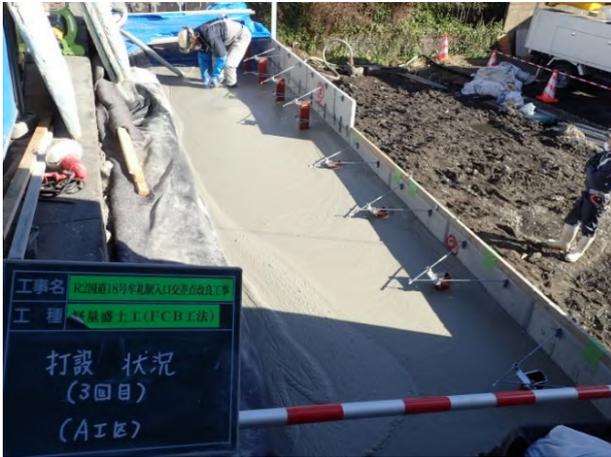
写真-10 軽量発泡盛土打設状況

各層、巻出し厚40～50cmで軽量発砲盛土を打設した(写真-10)。打設後、天端からの雨水の浸入を防止する措置として、遮水シートの設置を行った(写真-11)。

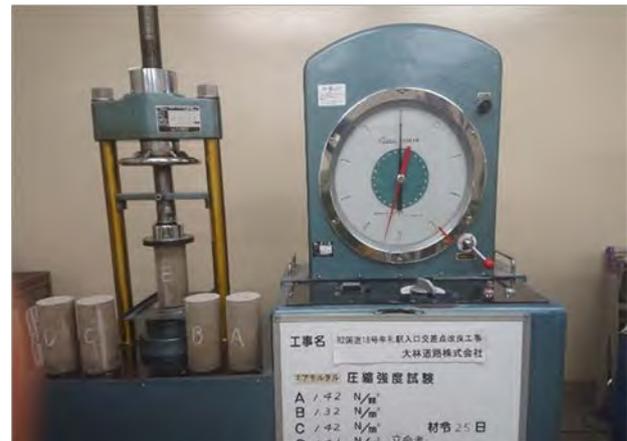
写真-13 一軸圧縮試験状況

FCB工法の品質管理項目と方法を表-3に、フロー試験の状況を写真-12に、一軸圧縮試験の状況を写真-13に示す。

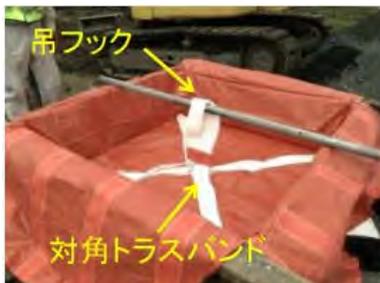
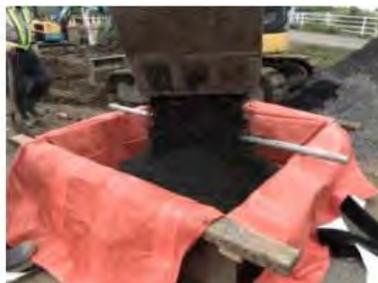
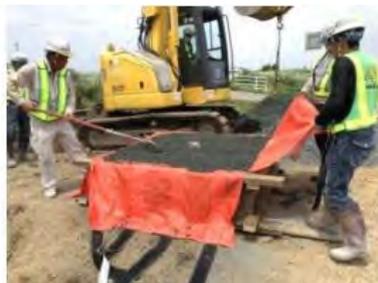
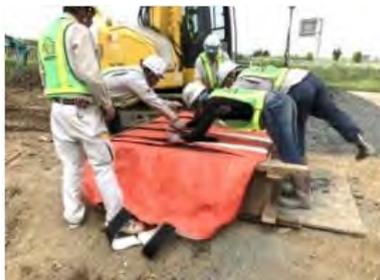
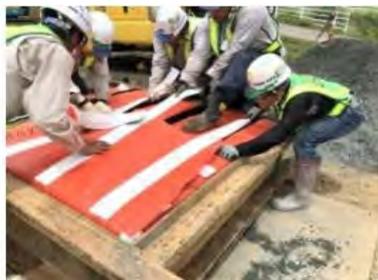
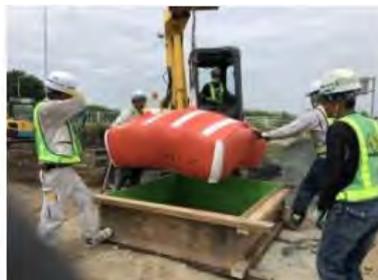
写真-1 D・Box の製作

専用型枠内に D・Box をセット

砕石投入(2~3層)

型枠天端まで投入

D・Box の中蓋を閉じる

D・Box の上蓋を閉じる

吊りフック～脱型

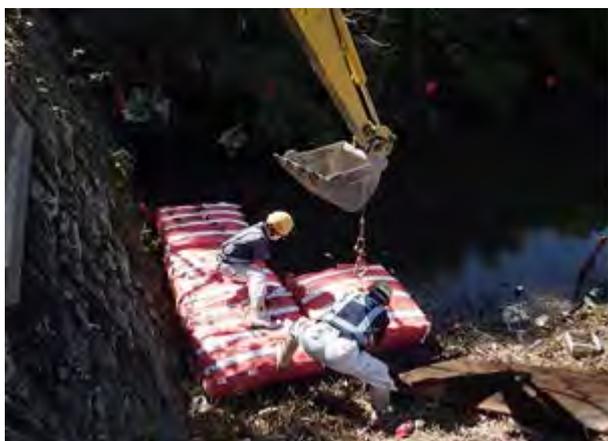
写真-2 敷設状況

- ・敷設位置を確認し、順次D・Boxを先行して任意数量を並べる。
- ・敷き並べた順番にバックホウの背面で加圧する。

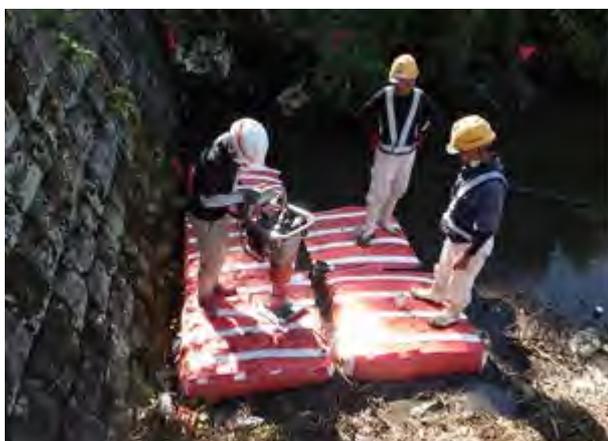
写真-4 ランマによる締め固め状況

- ・バックホウに続き、ランマで締め固める。袋中心から渦巻き状に1~2周で袋の生地を伸ばすように締め固める。
- ・透水シートを敷設する(噴泥防止用)シートの重ね幅は、25cm程度とする。

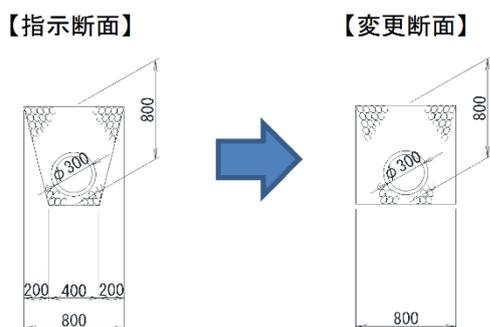
図-2 変更断面図

また、トレンチャー工法で施工を行う場合、当初設計断面では施工が不可能であるので、施工断面についても変更協議を行った。(図-2)

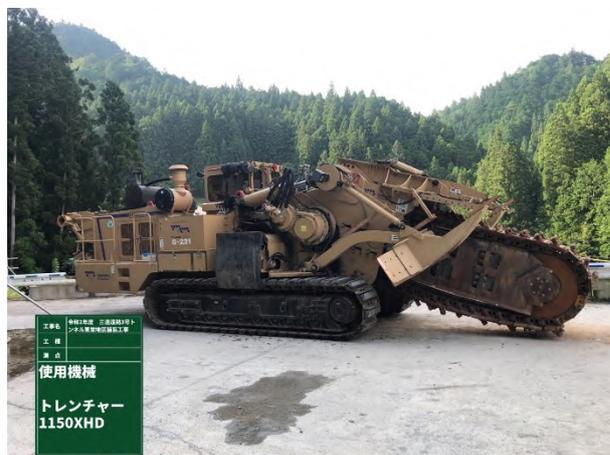
写真-1 使用機械「トレンチャー」

- (1) 使用機械：硬質地盤対応溝堀機「トレンチャー」
- (2) 日当たり施工量：約80m/日(想定)
- (3) 適用範囲：インバート無し区間(L=1,585m)
- (4) トレンチャー工法のメリット
 - ① 在来工法で苦手とする岩盤(1枚岩・砂岩)などに対し、掘削能力に秀でる。
 - ② 管敷設に要する掘削量(断面・m³)を必要最小限に抑えることが可能である。

- ③ 掘削量が最小限であり、その後の管敷設に拘わる碎石など埋戻し材料が軽減できる。
- ④ 既設構造物に配慮する必要がある場合、火薬を使用しないので、安全である。
- ⑤ 在来工法を比較して、高周波の騒音ならびに振動が出にくい。
- ⑥ トレンチャーの機種を選定することによって、トレンチャー付属のベルトコンベアによる掘削ズリを直接ダンプに積込できるので、バックホウ積込みによる接触事故の懸念がない。

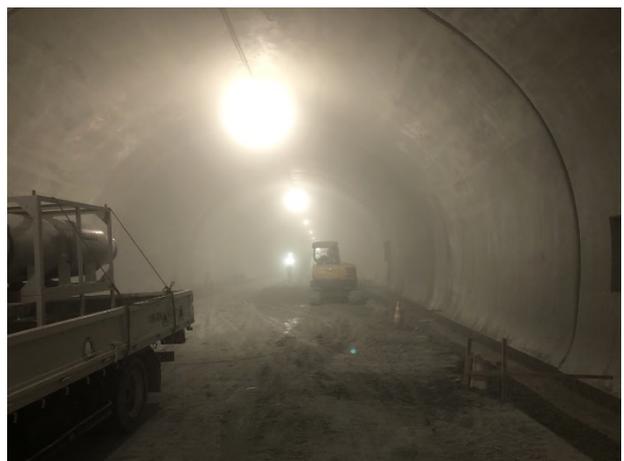
写真-5 坑内粉塵状況

トレンチャー工法で施工を行うと粉塵が発生し、他作業の作業環境が悪化する。粉塵については、完全に抑制することが不可能なことから、中央排水の施工時間を夜間作業(施工時間18:00～翌6:00)とすることを発注者と協議し変更した。(写真-5)

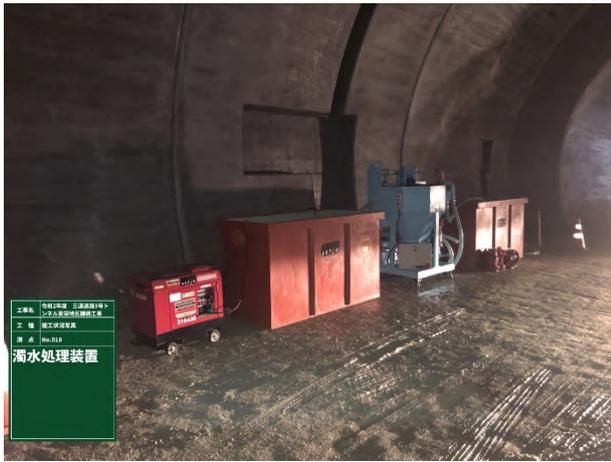
写真-7 簡易汚水処理施設

当該工事施工範囲の湧水等は、トンネル両端に施工された素掘り側溝によって排水処理されている。掘削作業によって濁水が発生し、既存中央排水管へ土砂が流出し、堆積することや河川への濁水流出が懸念された。そのため、発注者と協議して、簡易濁水処理施設を設置し、河川への濁水流出防止に努めた。(写真-7)

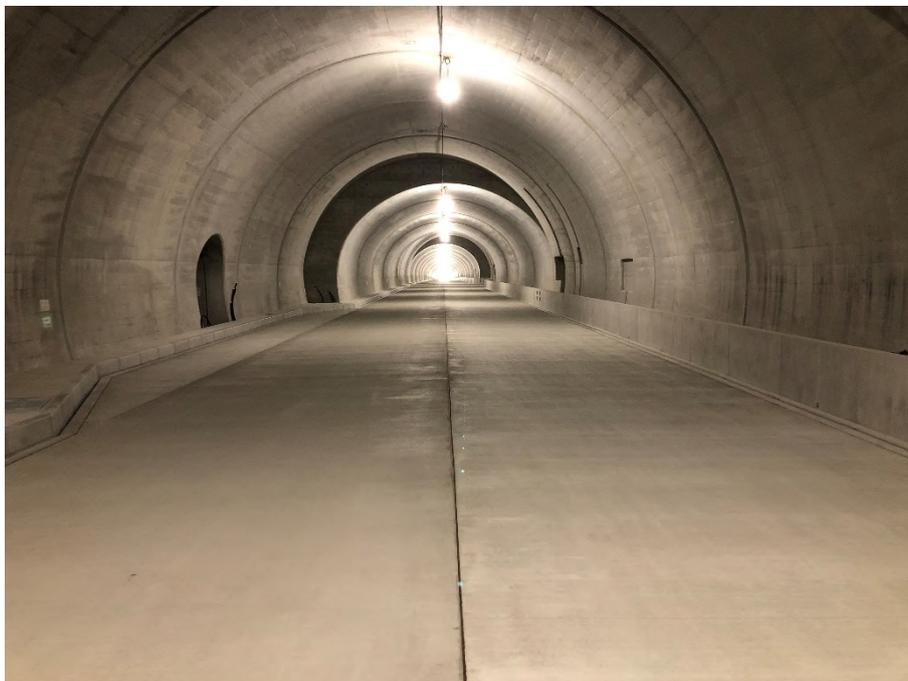
写真-8 完成写真

当該工事は、中央排水の施工と他作業の同時進行であり、日々の作業調整を綿密に行った。その結果、他工種作業については、中央排水の施工の影響をほぼ受けることなく施工でき、舗装工程も遅らせることなく工事を完了できた。(写真-8)

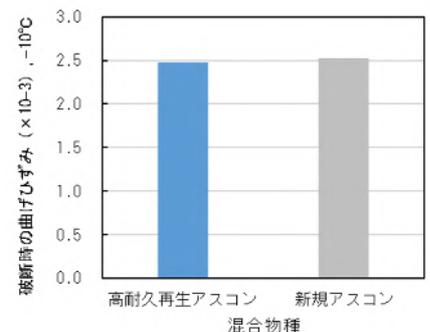
図-3 破断時の曲げひずみ

高耐久再生アスコンと新規アスコンの曲げ試験結果を図-3 に示す。高耐久再生アスコンの破断時の曲げひずみは、新規アスコンと同等であることを確認した。

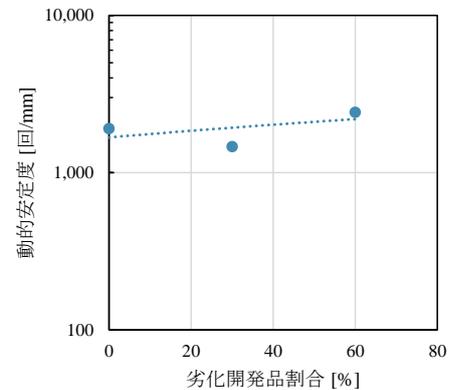
図-1 動的安定度

図-1にホイールトラッキング試験における動的安定度を示す。動的安定度は劣化開発品割合によって異なるものの、相関は認められず、ほとんど一定であった。動的安定度は再生骨材中の劣化開発品割合に影響を受けないと分かった。

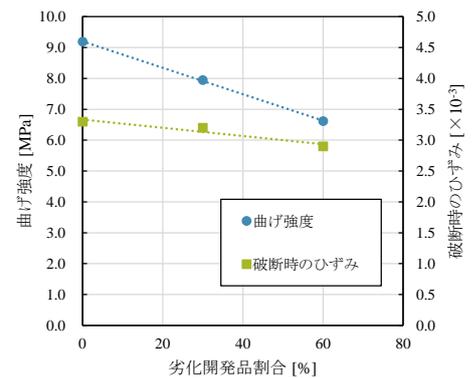
図-2 曲げ試験(-10°C)

図-2に各水準の曲げ試験結果を示す。曲げ強度は、劣化開発品割合の増加に伴って低下していた。劣化開発品割合0%と60%を比較すると、曲げ強度が2.6 MPa低下していた。また破断時のひずみは劣化開発品割合の上昇に伴ってわずかに低下していた。劣化開発品の混入によって、曲げ強度は低下したものの、舗装のひび割れやすさに影響する、たわみ追従性にはほとんど影響しないと考える。

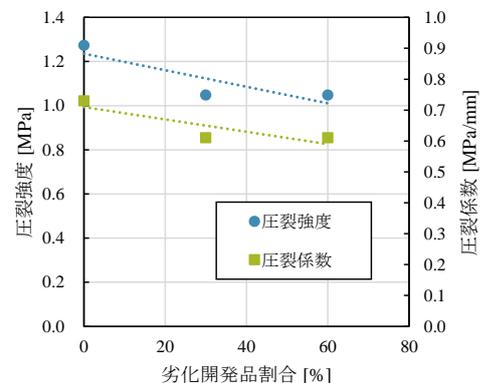
図-3 圧裂試験(20°C)

図-3に各水準の圧裂試験結果を示す。圧裂強度と圧裂係数は、劣化開発品割合が大きくなるのに従って、わずかに低下していた。

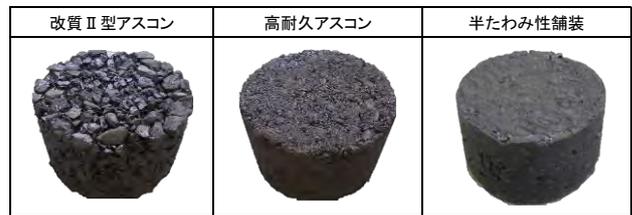
写真-2 耐油性試験後の供試体外観

*1 マーシャル試験用供試体を灯油に48時間浸漬後、20℃で12時間以上乾燥養生

*2 油浸漬後質量損失率 [%] = $\frac{\text{油浸漬前供試体質量 [g]} - \text{油浸漬後供試体質量 [g]}}{\text{油浸漬前供試体質量 [g]}} \times 100$

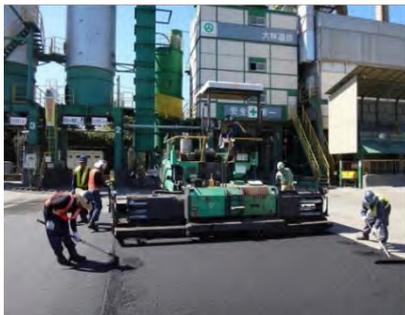
写真-3 試験施工状況

試験施工状況を写真-3に、試験施工箇所全景を写真-4に示す。一般的な改質II型アスコンと同様に、各工区の敷きならし温度は $165\pm 10^{\circ}\text{C}$ 、初期転圧温度は $160\pm 5^{\circ}\text{C}$ を目標とした。施工の際、作業員から、スコップやレーキで高耐久アスコンを取り扱ったときの感覚が、改質II型アスコンより若干重いとの評価があった。しかし、施工時の締固め度は、高耐久アスコンで97.9%、改質II型アスコンで98.2%と、ほとんど変わらなかった。人力施工による狭小箇所の施工には、検討の余地がある一方、機械施工であれば、改質II型アスコンと同様に施工できると判断した。試験施工後のDFTによるすべり抵抗性とCTメータによる路面のきめ深さの測定結果を表-4に示す。すべり抵抗性は測定速度を40km/hとし、測定の結果得られる動的摩擦係数で評価した。きめ深さの評価は、路面の粗さの評価値である平均プロファイル深さ(以下、MPD)で評価を行った。高耐久アスコンのすべり抵抗性は、施工直後から施工後1年まで動的摩擦係数が低下せず、改質II型アスコンや半たわみ性舗装と同程度であった。高耐久アスコンのきめ深さは、改質II型アスコンと比較して初期のMPD値は大きかったが、増加の傾向は小さかった。これらの結果から、高耐久アスコンは、供用後についても経年変化による舗装状況の低下が見られず良好と言える。

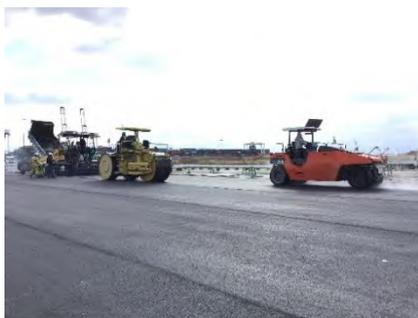
写真-5 施工状況

項目	内容
施工場所	物流センター
施工時期	2021年1月
施工内容	高耐久アスコン:2,200m ²
施工機械	敷きならし:アスファルトフィニッシャ 初期転圧:マカダムローラ 二次転圧:タイヤローラ
