目次

短時間豪雨対応雨水循環システムの試験施工

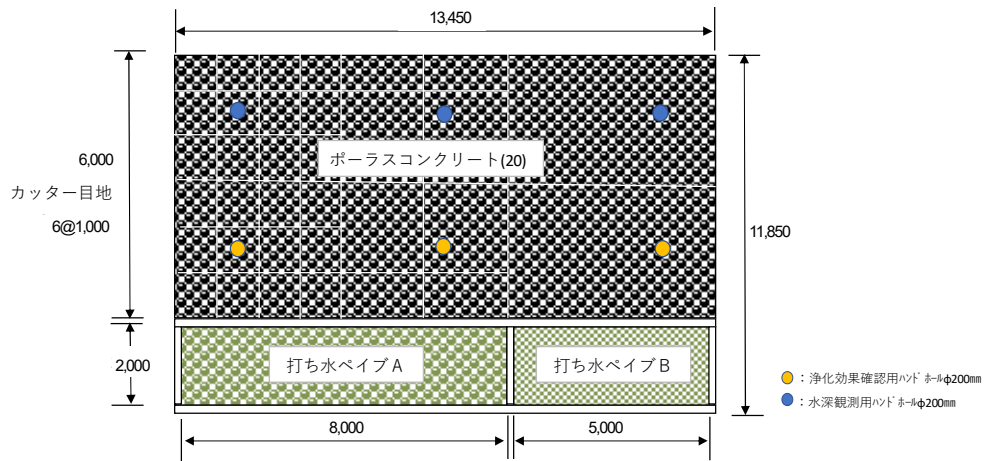
図-1 試験施工平面図

計画の概要を以下に示す(図-1~4 参照)。

- ・施工年月日：令和2年1月16日~31日(養生含む)
- ・施工箇所：機械センター内
- ・施工形態：打ち水ペープを設置し、隣接する箇所にポーラスコンクリートを敷きならし研磨した。
- ・施工規模、舗装断面：

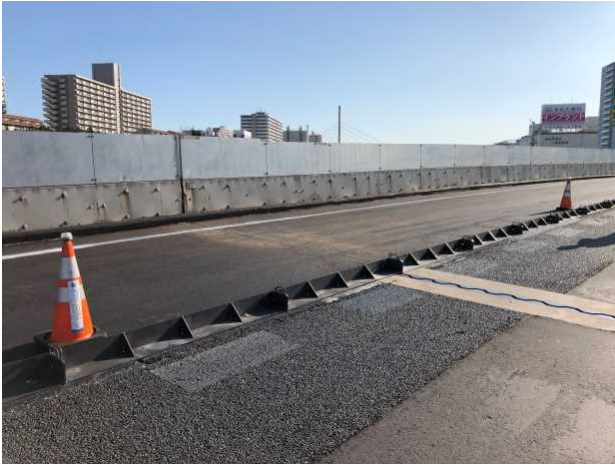
写真-1 鋼製型枠設置状況

1層の最大施工厚さは、基層(大粒径アスコン、 $t=20\text{cm}$)と表層(密粒度アスコン、 $t=3\text{cm}$)を合わせて 23cm となる。そのため、道路センターに設置する型枠をアンカー止めの鋼製型枠とした。

鋼製型枠の設置状況を写真-1に示す。

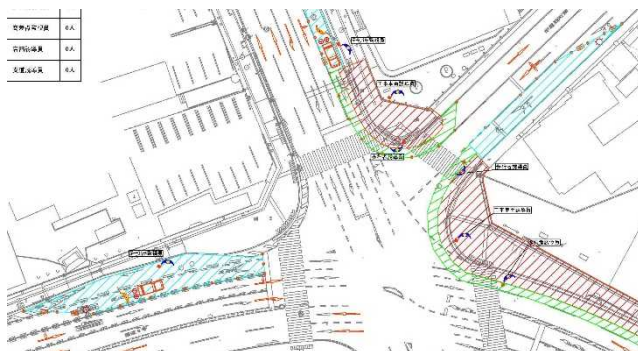
図-3 歩道施工時の規制平面

歩道部構造物工の施工範囲を図-3に示す。排水構造物と縁石が主な工種だったので、重機やダンプトラックの十分な作業スペースが必要であった。歩道幅や電柱など周辺の施設配置を踏まえ、作業スペースは車道側で確保するよりも、歩道側に設けることで作業効率が良くなり、歩行者を安全に誘導できると判断した。

前述のとおり線形を切り替えたことで、車道に生じた車線外のスペースを活かして、車道に歩行者通路を1.5m確保した。なお、横断歩道部、規制起終点部および作業中間部に歩行者誘導員を配置した。

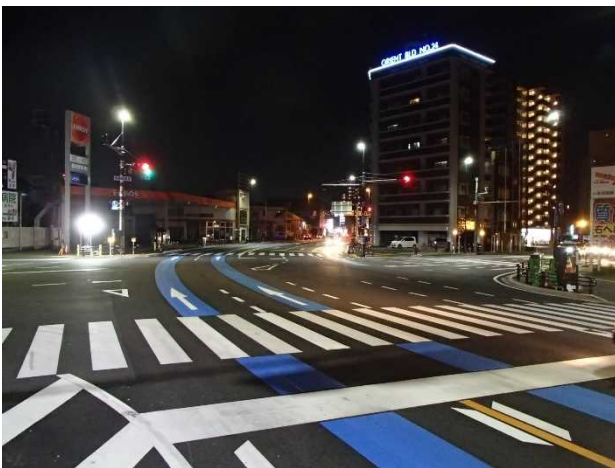
写真-2 採用された路面標示

当該工事では、区画線の他にカーブで自動車を車線内に誘導する事故防止路面標示工において、すべり止めに配慮した溶融式区画線を設けた(写真-2参照)。

施工幅は90cmで通常の溶融式ラインマーカーで対応可能であった。矢印や速度表示などが重なる部分は、そのまま上書きとした。供用によって剥がれ等が発生しないか経過観察が必要と思われる。

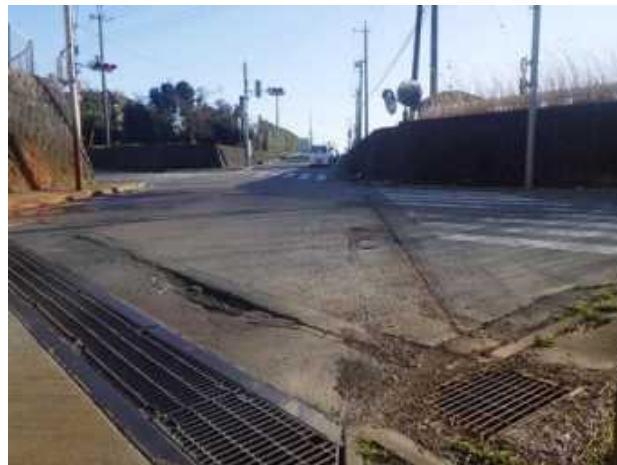
写真-1 既設コンクリート版の状況

既設コンクリートの状況を写真-1 に示す。写真に示すように既設コンクリート版は、段差やひび割れが発生し、供用性は非常に悪い状態であった。

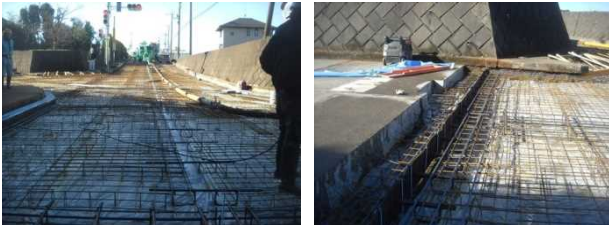
写真-3 目地金物等の設置状況

ダウエルバー、タイバー、補強筋および鉄網は位

置や垂直・水平方向に注意し正確に設置した。構造物の側面にはケンタイト 10mm 厚を設置した。コンクリートの敷きならしは、通常、1 層目を鉄網高さまで敷きならし、2 層目で仕上げ高さまでを敷きならす。しかし、1DAY PAVE は硬化速度が速いので、金物類は事前にすべて設置し、全厚 1 層施工に備えるとともに、ポンプによって生コンを投入する際、設置金物が動かないようこれらを固定した。

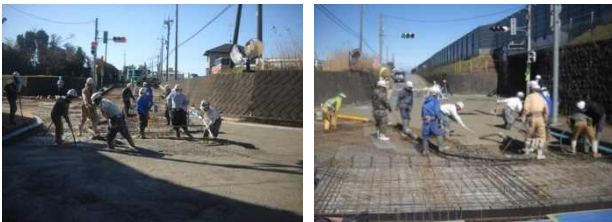
写真-4 敷きならし・締め状況

敷きならしはすべて人力とし、棒状バイブレータで締め固めた。当該箇所は、交差点部で本線および側道の縦横断勾配が複雑であり、レーザーバックは使用しなかった。そのため、事前に敷きならし高を各所に落とし、敷きならし高の目印とした。

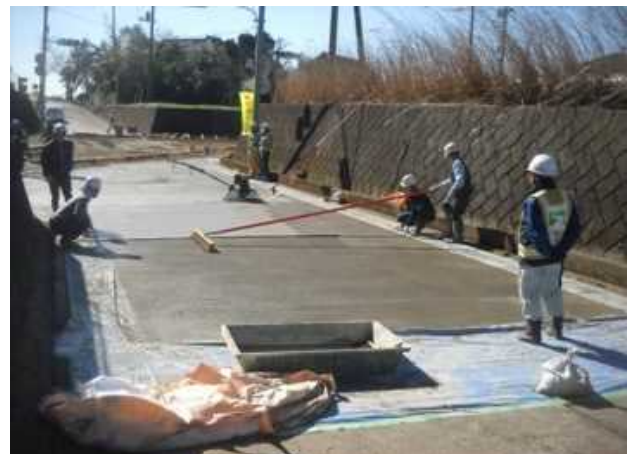
写真-7 粗面仕上げ状況

平たん仕上げ後、水光が消えたタイミングで粗面仕上げ(ほうき目仕上げ)を行った。施工当日は、日差しが強く(気温：15～21℃)、風も強かったので、粗面仕上げは敷きならしにやっと着いていく状況であった。

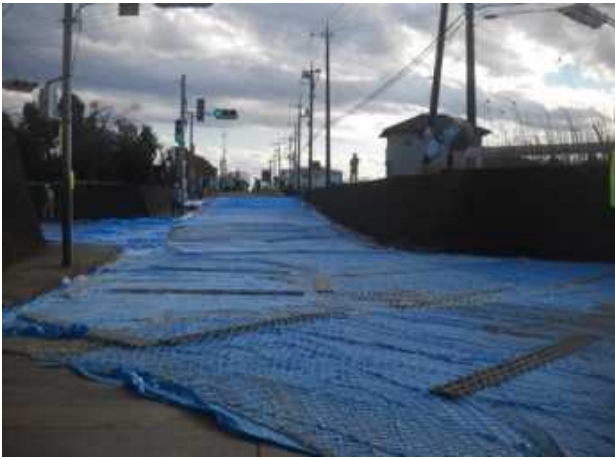
写真-8 養生状況

粗面仕上げ後、コンクリート用被膜養生剤を散布した。コンクリートの表面の硬化度合いを確認した後、養生マットを敷設しその上をブルーシートで覆った。コンクリートの水和熱が逃がさないため、コンクリート面と養生シート面に隙間がないようにした。

養生マットの敷設開始は、コンクリート製造から 7 時間後であった。(気温 19.2℃、積算温度 11,525℃分)。養生マットへの散水は実施しなかった。

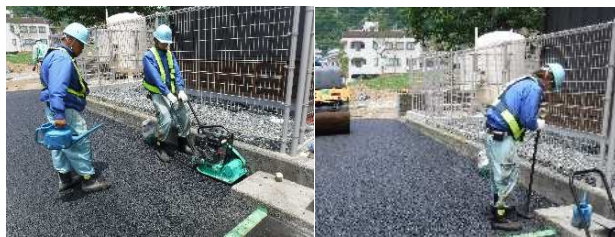
写真-2 表層における端部の締固め

隣接する公園工事の都合上、起点側にはタンデム

ローラを待機させるスペースがなかったため、初転圧ではハンドガイド式振動ローラを先行させた。端部は温度が低下する前に入念に振動コンパクトで締固めるとともに、コテで縁部のせり上がりを押さえた。

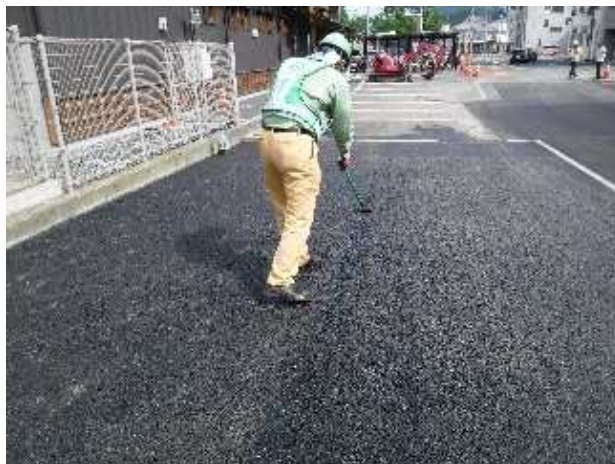
写真-3 トップコート塗布状

表層の施工継目は、研磨時に骨材飛散が懸念されることから、写真-3に示すようにトップコートを施した。なお、トップコートの塗布量が多いと空隙詰まりを生じるので、常に目視で判定しながら塗布した。

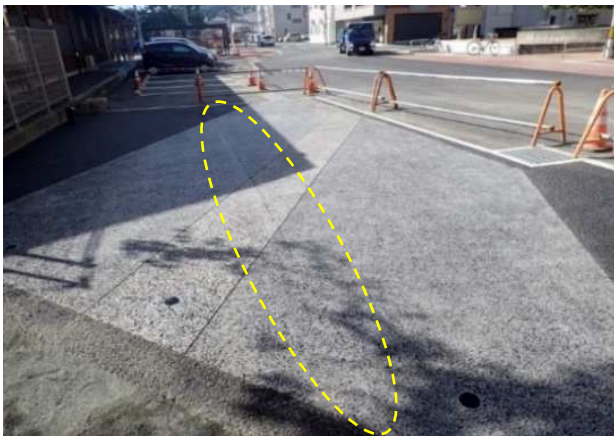
写真-4 施工目地の浮き

研磨後の施工目地は、写真-4に示すような跡が浮かび上がる結果となった。今後は舗設方法も考慮して、意匠設計の段階から施工継目の位置にカタを入るなど、施工継目が目立たなくなるような工夫をすることが肝要である。

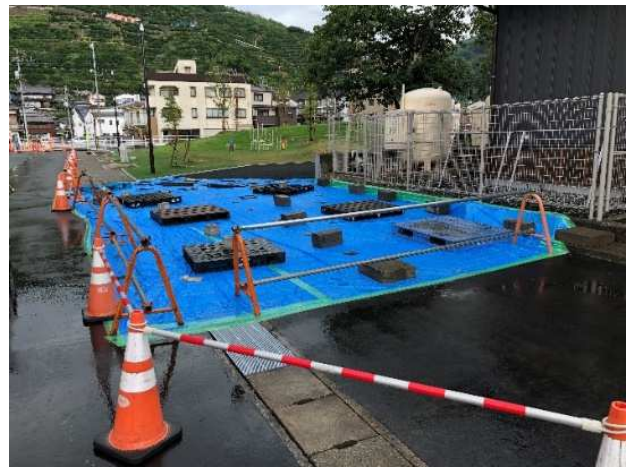
写真-5 舗装面の台風養生

表層のポーラスアスファルト舗装の中に水が残った状態で研磨を実施した場合、研磨時の細粒分が水によって締まり空隙を詰め、研磨後に清掃しても除去は困難となる。当該現場では工程の関係上、研磨を台風通過後の翌日に行うことを余儀なくされたことから、舗装に水を貯めないようにブルーシートで全面を覆い、強風で飛ばされないようにパレットなどで飛散養生を行った(写真-5参照)。端部も水が浸入しないよう養生テープで密着させた。

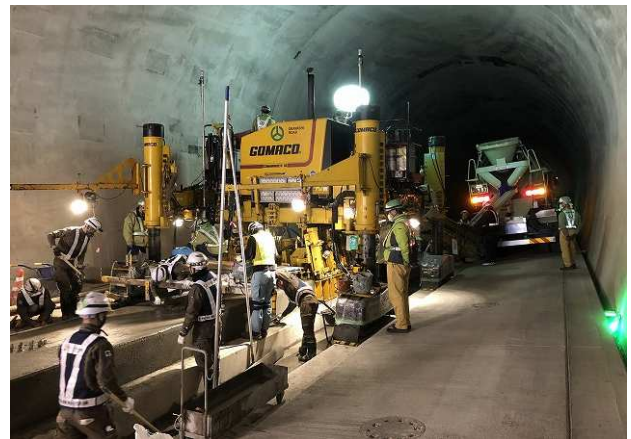
写真-2 本施工実施状況(第2鯖江トンネル)

第2鯖江トンネルは上下線で施工条件が異なり、上り線では軌道外部コンクリートを打設し、下り線は改造したペーパーを活用して打設を行った。様々な事前検討が生かされ良好な仕上がりとなった。

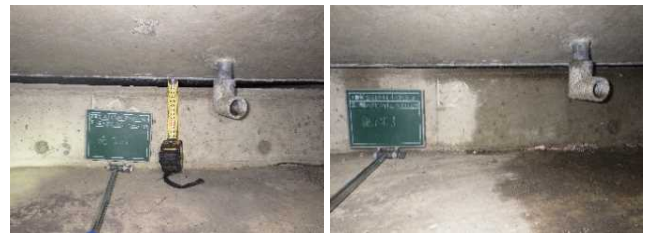
写真-5 延長床版と踏掛版の開き(施工前、施工後)

なお、施工前に生じていた延長床版と踏掛版の開きも施工後に解消されたことが確認できた(写真-5)。

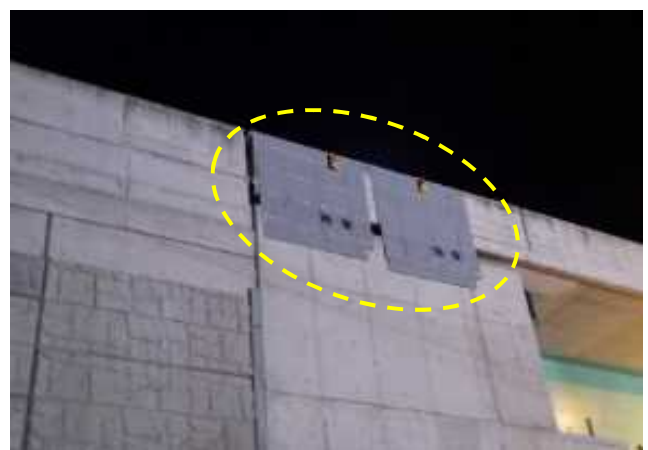
写真-6 防音シート設置状況

夜間施工において橋梁部の下の空洞によって、削孔の音が響き、近隣住民に影響が生じる可能性があった。これに対しては、防音シートを使用し騒音の軽減に努めた(写真-6)。

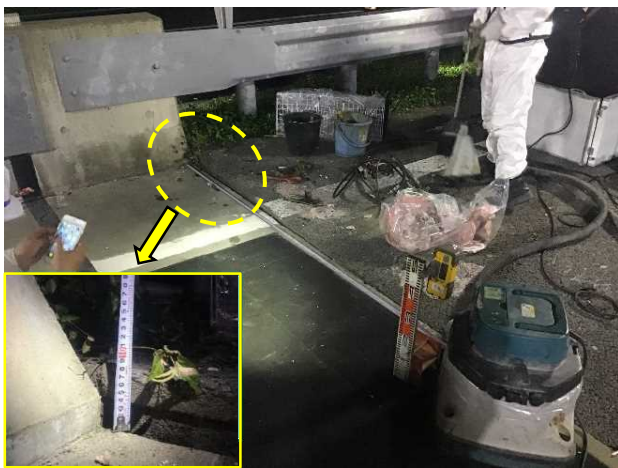
写真-7 隆起した舗装版

ウレタンを注入したときに、注入孔からウレタンが逆流し、アスファルト舗装版と踏掛版の間にウレタンが入り込み、端部で舗装版を最大8cm隆起させ段差が生じた(写真-7)。このことは、発注者との打合せ段階から懸念事項として挙げられており、事前にミニ切削機と舗装班を待機させていたので、段差を解消し予定どおり交通開放することができた。

今回施工した結果、伸縮装置部の段差を解消することができたが、踏掛版端部から土工部へのたわみが生じたので、ウレタン注入後、切削オーバーレイ工によって段差修正を行った。このように取合い部までの細かい修正は困難であり、最終段階における修正が必要である。

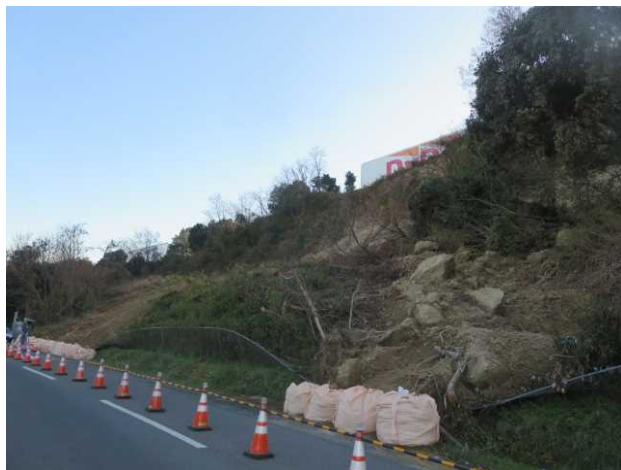
写真-1 2017年9月の台風18号で崩壊した法面

こうした中、2017年9月に発生した台風18号によって崩壊した法面(写真-1参照)を復旧したので、その概要、調査および施工について報告する。

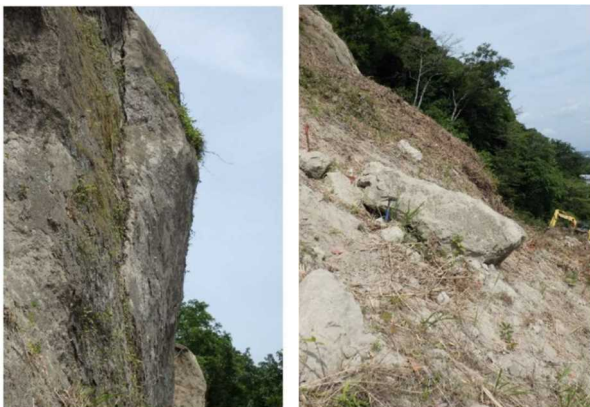
写真-3 亀裂による板状剥離箇所およびブロック崩落跡

- ・崖面に存在する「亀裂によって板状に剥離しそうな箇所」(写真-3参照)、ブロック崩落しそうな箇所、オーバーハング箇所および表面の強風化帯などを事前に落としておく。
- ・崖面を形成する地層が固結状の細砂(Kms)であり、対策工法として吹付け工(ラス網張り)を適用する。
- ・図-4に示すようにDt層内下面に「水みち」が形成され、これがDt層の崩落を誘発する可能性があるため、湧水を地表面に出しこれを側溝で確実に処理する。
- ・土留め擁壁の円弧すべり対策については、擁壁直下のDt層の厚さが想定より薄いことが判明したので、当初予定していた深層地盤改良はしない。
- ・盛土部の円弧すべり対策については、当該箇所より条件の厳しい砂質土で検証を行ったが、問題ないことが判明したので対策は講じない。ただし、表層面の保護が必要であり、法面緑化で対応する。
- ・法面上部の河岸段丘を大きくえぐる円弧すべりについては、計算の結果、安全率が1.09となり、数値的にやや低い値となったが、直ちに危険を示す値ではないと判断する。

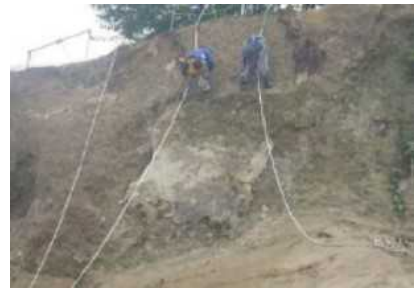
写真-4 表面剥離箇所除去状況

モルタル吹付けの事前工事として、表面剥離箇所および強風化帯を確実に除去した。(写真-4参照)

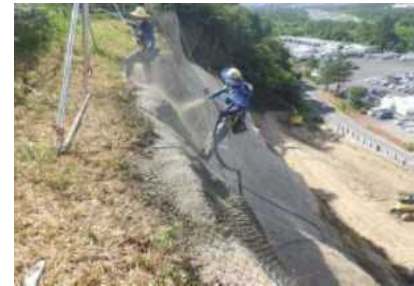
写真-5 モルタル吹付け状況

モルタル吹付け状況を写真-5に示す。

モルタル吹付け下部には砂礫層からの湧水が想定以上にあり、水抜きパイプでは処理しきれないと判断し、裏面排水材を敷設して湧水処理を施すこととした。

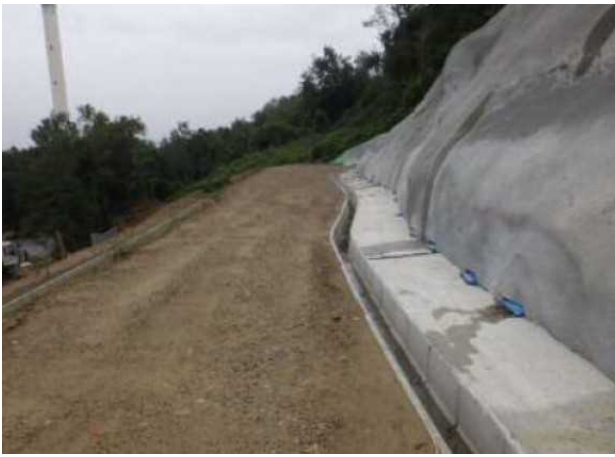
写真-7 法面側溝の施工状況

法面側溝の施工状況、法面整形状況、擁壁型枠設置状況を写真-7～9に示す。

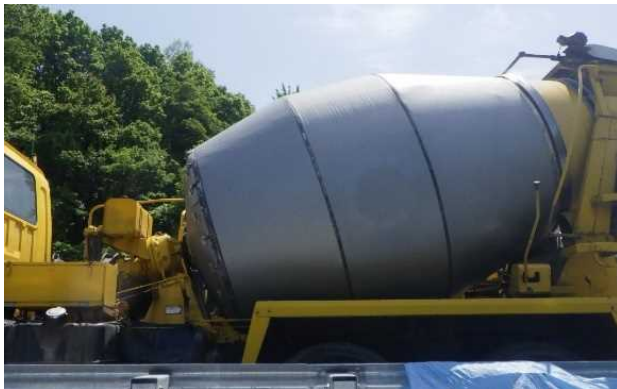
写真-3 アジテータ車のドラム保護カバー

- 打設箇所への運搬時間が最大40分であり、運搬時の温度上昇を防ぐため、アジテータ車に保護カバーを取り付ける。(写真-3) また、運搬によるスランプの低下を見込み、スランプの大きな材料を出荷して作業時のスランプを確保した。(12cmに対して16cmで出荷)
- 地覆のハンチ部では、コンクリート打設時に気泡が多く発現するので、表面気泡抜き器具「ピカコン」で気泡を取り除いた。

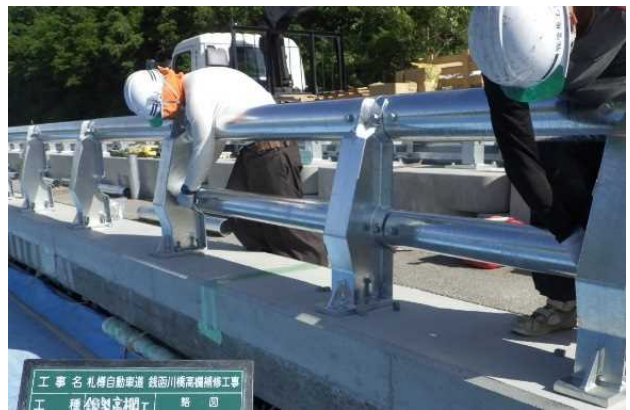
写真-5 鋼製高欄A1取り付け状況

- 鋼製高欄の施工(写真-5)は、材料が受注生産であり、納期(3ヶ月)の関係から早期の現地調査が必要である。また、後述のように塗装の種類によっては変性が生じる可能性があった。
- 防護柵工の施工箇所に埋設ケーブルが存在しており、支柱全箇所を人力で試掘した。事前協議を含むと施工よりも試掘に時間を要した。また、写真-6に示すように仮設のガードレールを設置しているので、防護柵の支柱打込みにストライカーや大型機械を使用できなかった。

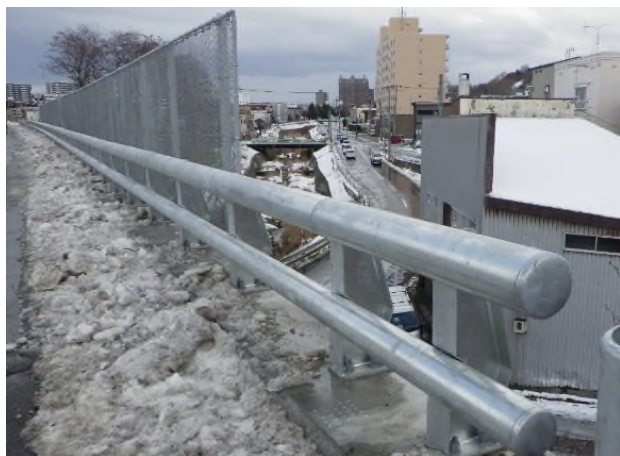
写真-8 鋼製高欄塗装変性前

過年度施工分(令和元年11月度設置)の鋼製高欄(写真-8)において、令和元年12月末頃に塗装の変性が発生した(写真-9)。設置した鋼製高欄の塗装は、溶融亜鉛めっき(2種35～55)を採用しているが、亜鉛は活性な金属であり、水分、湿度、温度などの要因で酸化によって白錆発生し、淡灰色になる場合がある。また、亜鉛は薬品にも激しく反応するので、強酸性物質、強アルカリ性物質、有機酸、食塩などが付着すると白錆が発生し、灰色または灰黒色になる場合がある。今回の変性は、冬季の凍結防止剤散布によって白錆が発生したものと思われる。また、上段の横梁の白錆が下段と比較して顕著であることから、径が大きく板厚の厚い部材は湿潤状態が長くなることによって影響を受けやすいと考えられる。

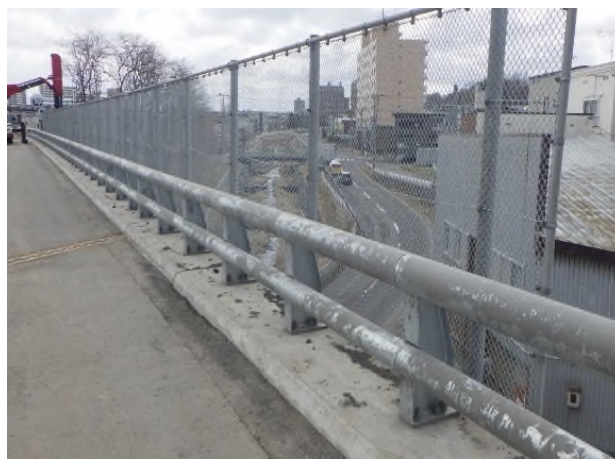
写真-9 鋼製高欄塗装変性後

一般的に、経年によって白錆は次第に脱落し、めっき表面には安定した酸化皮膜を形成するので、通常の亜鉛めっき製品と同様の外観となる。この皮膜が形成されれば、再び冬期を迎えても今回のような現象はほとんど発生しないと思われる。

SGめっき(溶融亜鉛アルミニウムマグネシウム合金めっき)は、塩水噴霧試験において溶融亜鉛めっきの20倍の耐食性、大気暴露試験において7倍の耐候性、および塗装性能試験において耐酸性試験・耐アルカリ性試験ともに溶融亜鉛めっきと比較してはるかに劣化範囲が少ないという性能を有している。

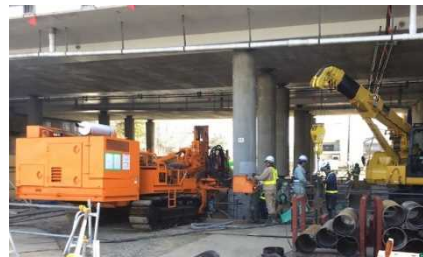
写真-2 基礎杭施工状況

しかし、経済性および材料納期短縮を目的として、大林組が開発した「ハイスpekマイクロパイル工法」に工法変更した。空頭制限下(約5m)においても、小型の削孔機と揚重機を使用することで安全性を確保した(写真-2)。

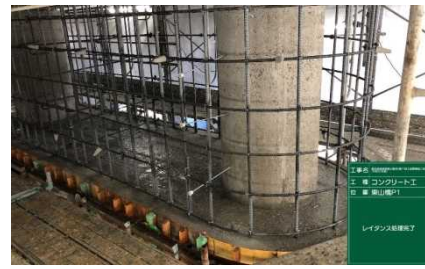
写真-7 生コン打設完了

施工手順は、①足場工、②コンクリート表面処理工(写真-4)、③鉄筋探査(鉄筋定着部)、④鉄筋定着部削孔(写真-5)、⑤配筋、⑥軸方向鉄筋定着、⑦帯鉄筋フレア溶接継手・中間帯鉄筋の機械式鉄筋定着(写真-6)、⑧型枠工、⑨コンクリート打設・打継部レタンス処理(写真-7)、⑩無収縮モルタル注入工(写真-8)である。

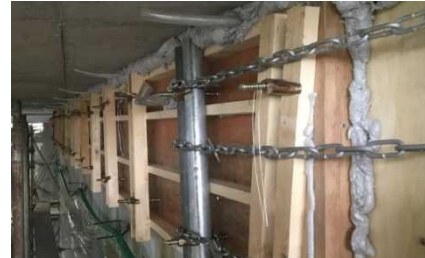
写真-8 モルタル注入工

底版上面から上部工下面までの高さが約6.5mであり、コンクリートの打設時間を考慮し、2分割($3.6\text{m}+2.6\text{m}$)で施工した。また、上部工下面との取合い部(最上部)は、コンクリート打設が不可能であり、0.3mを無収縮モルタル注入によって充填した。

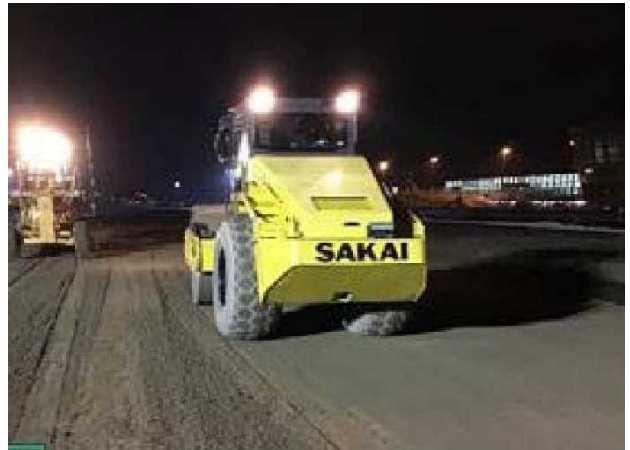
写真-1 本システムを使用した締固め状況

本システムを使用した締固め状況を写真-1に、担当技術員による技術提案履行確認状況を写真-2に示す。

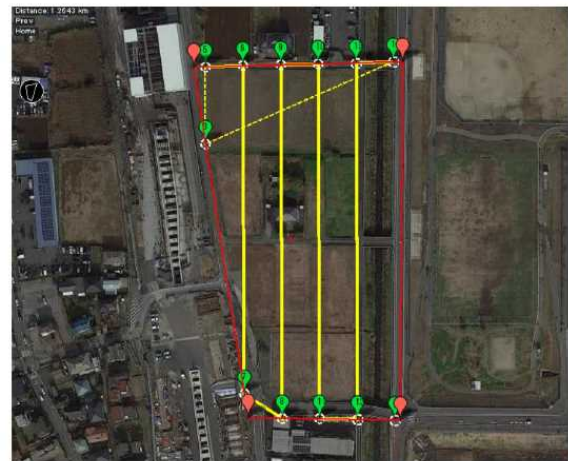
写真-2 飛行計画(イメージ)

面的な地形測量が可能なUAVを用いて、起工測量を実施した。UAV計測計画は、飛行計画ソフトウェアを用いて行い、所定のラップ率(同一コース進行方向は80%以上、隣接コースは60%以上)、計測密度 0.25 m^2 (50cm×50cmメッシュあたり1点以上)、地上画素寸法2cm/画素以内、要求精度最大誤差x、y、zそれぞれ10cm以内を確保できる走行経路および飛行高度を算出し、この計画に基づき計測を行った。

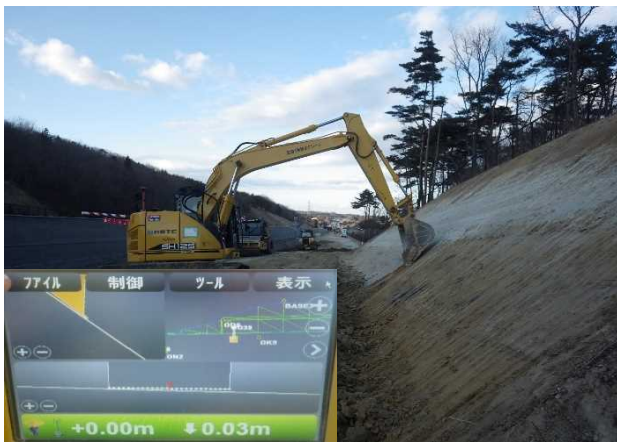
写真-3 ICT バックホウおよびモニター

切土掘削においては、3次元マシンガイダンスによって、バックホウに搭載されたGNSS機器、補正情報および各センサーから得られる各機器の傾斜等を演算し、バケット刃先位置の座標を3次元で算出し、バケット位置と3次元設計データをリアルタイムに比較して車載モニターに表示した。オペレータは、モニターに表示された切出し位置の確認を行い、バックホウの操作を行った。

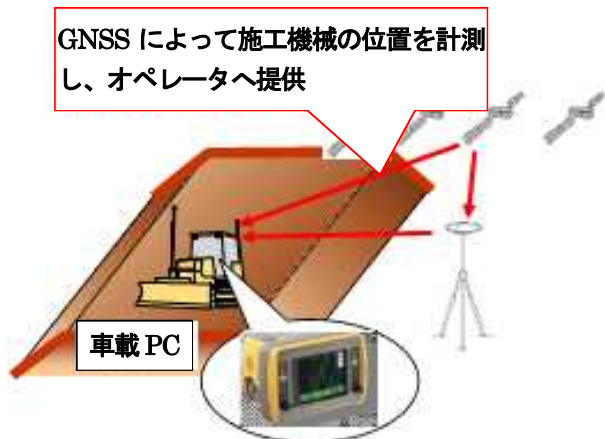
図-3 ICTブルドーザによる施工イメージ

盛土工においても、切土掘削と同じくブルドーザにGPS受信機を取り付け、GNSSを用いてブルドーザの位置情報を計測し、施工箇所の設計データと現地盤データとの差分に基づき、切土・盛土高さを計算し、排土板の自動制御を行った。オペレータ画面には設計との差が表示されており、排土板の上下は自動化されているので、オペレータの作業は左右への排土と前後進のみとなる。

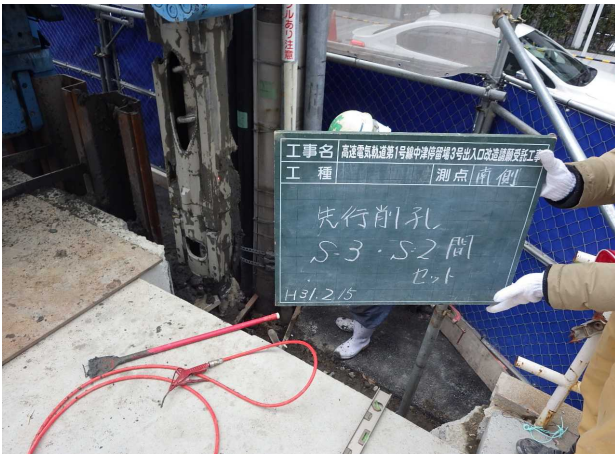
写真-2 施工状況—先行削孔

- (1) 先行掘削：硬質な地盤をほぐすため、オーガケーシング単独で掘削する。垂直精度は、本体のモニターによって確認し修正していく。
- (2) 先行掘削完了、鋼矢板建込み：先行掘削完了後、オーガケーシングを地上まで引き抜く。引抜き後、オーガヘッドを交換して鋼矢板を吊り込む。オーガケーシングに抱き合わせ、チャックを閉じてケーシングと鋼矢板を一体化させる。

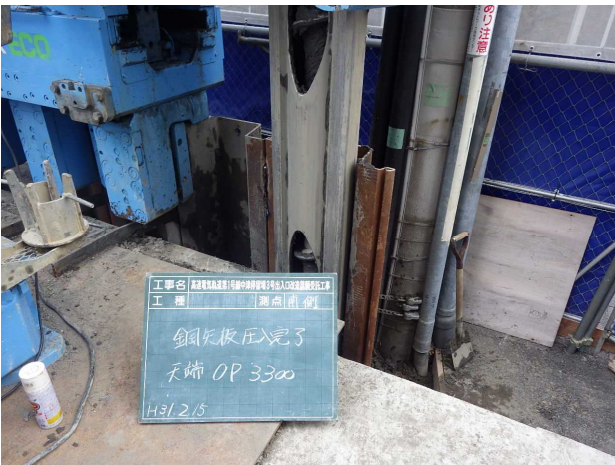
写真-4 施工状況—鋼矢板圧入完了

- (4) 本体機移動: 残り圧入長が1m程度となった時点で、クランプを開放し本体を上昇させる。サドルを矢板一枚分前へスライドさせ、本体を下降させる。クランプを閉じ矢板上に本体を固定させる。
- (5) 圧入完了: 設計先端まで矢板を圧入させ、ケーシング引抜きによる矢板の共上りを防止するため、矢板同士を溶接止めする。
- (6) オーガケーシング引抜き: オーガケーシング天端を地上まで引き抜く。引抜き後、サドルを上昇させ、オーガヘッドを交換し、再び先行削孔する。以後、(1)～(6)を繰り返す。

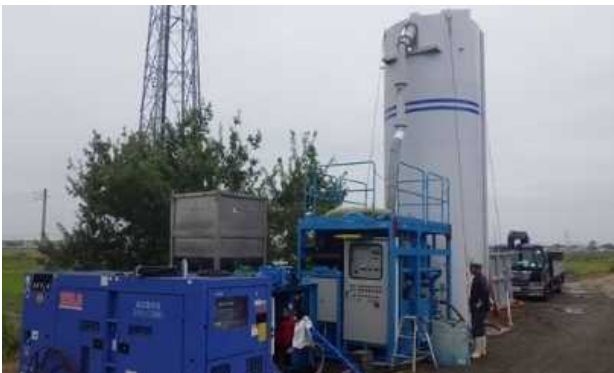
写真-1 JSGプラント設置状況

JSG工法のプラントの設置状況を写真-1に、JSG機での作業状況を写真-2に示す。

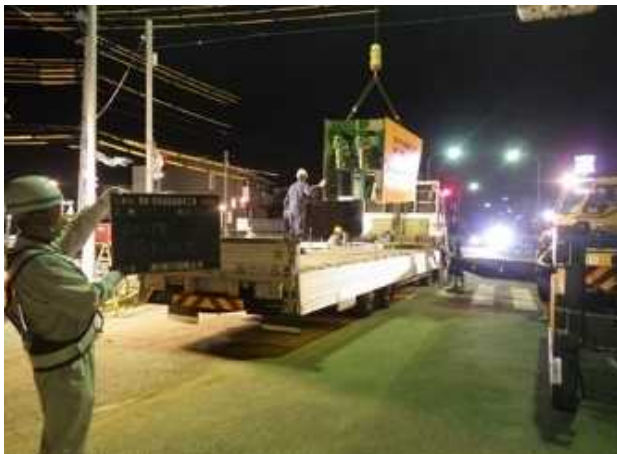
写真-3 OSJ 機の搬入状況

OSJ 機は分割して工場から大型トラックで運搬し、発進位置に搬入した。(写真-3)

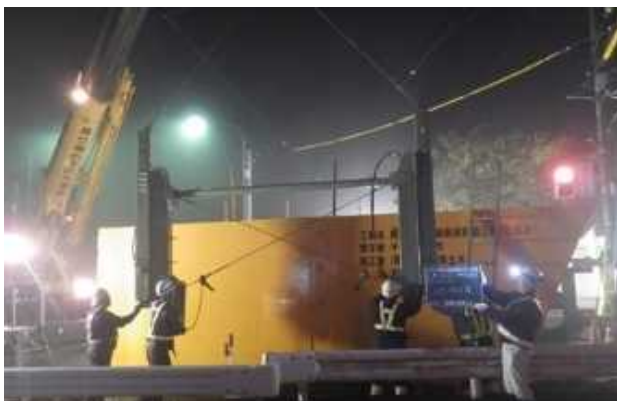
写真-4 OSJ 機の組立

OSJ 機の組立では、あらかじめ基面を水平に整正しておいた。組立は 25 t ラフテレーンクレーンで実施した。フロント部→テール部の順番で組み立て、安定を確保するため、推進ジャッキは最小に縮めた状態で連結しておいた。(写真-4)

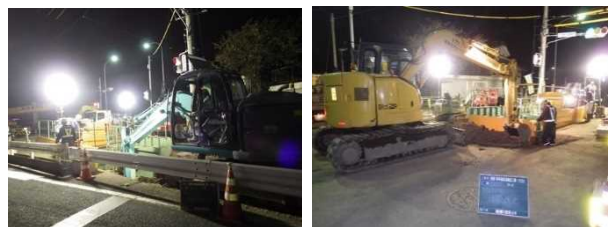
写真-5 最前部(左)と最後方(右)のバックホウ

OSJ 機は、最前部に掘削用のバックホウ、次に OSJ 機、最後方に埋戻し用のバックホウを施工ライン上に配置し推進させ、同時に後方で埋戻しを行った。

先行掘削は避け刃口が常に切羽に貫入するように推進し、床付けの過掘りも避けた。後方の埋戻しでは締固め度を十分に確保し、1 回の掘進ストロークは 500mm 以下とした。(写真-5)

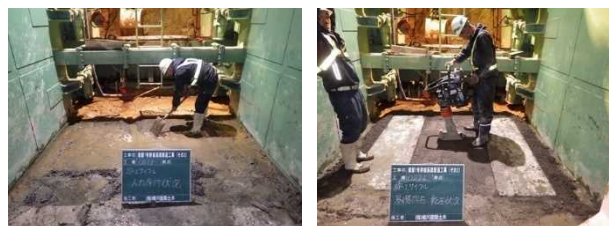
写真-6 ボックスカルバート基礎工

テール部にボックスカルバートの据付けが可能な空間が確保できた後、床付け面の水をポンプアップし、PC 板を設置してその周りに砕石基礎を施工した。(写真-6)

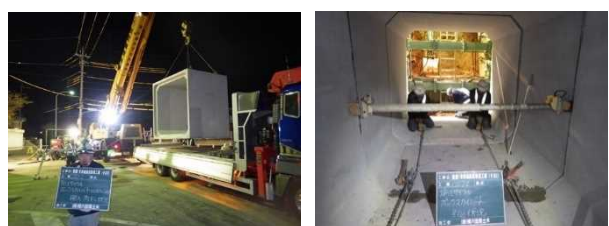
写真-7 ボックスカルバートの敷設(その1)

敷設は 25t ラフテレーンクレーンで実施した。敷設精度の向上を図るため、1 工程ごとに中心線測量および水準測量を実施した。

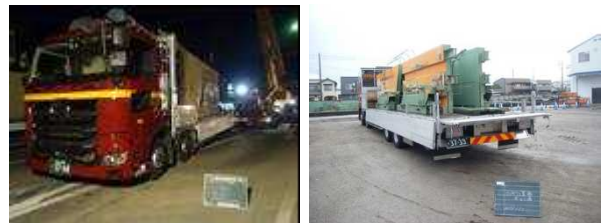
写真-10 OSJ機の解体・搬出・運搬

解体はOSJ機の上昇とともに順次実施した。解体後、搬入時と同様の運搬可能な荷姿に組み立て、大型トラックに積み込んで搬出した。(写真-10)

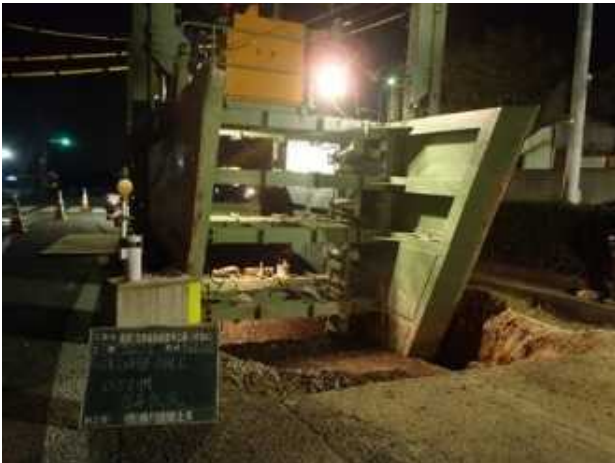
写真-9 OSJ機の自昇

OSJ機が到達地点に到達後、4基のシリンダーシステムによってバランスをとりながら上昇させた。OSJ機の上昇に先行して機内の埋戻しを行ったが、埋戻し厚さは30cm以下とした。(写真-9)

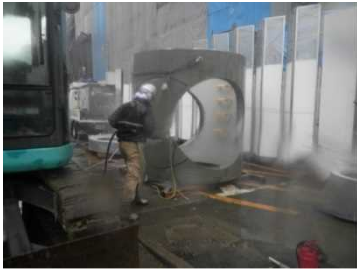
写真-1 割込み人孔

所定位置に、コンクリート二次製品の4号人孔(削孔したもの)を吊り降ろし設置した。

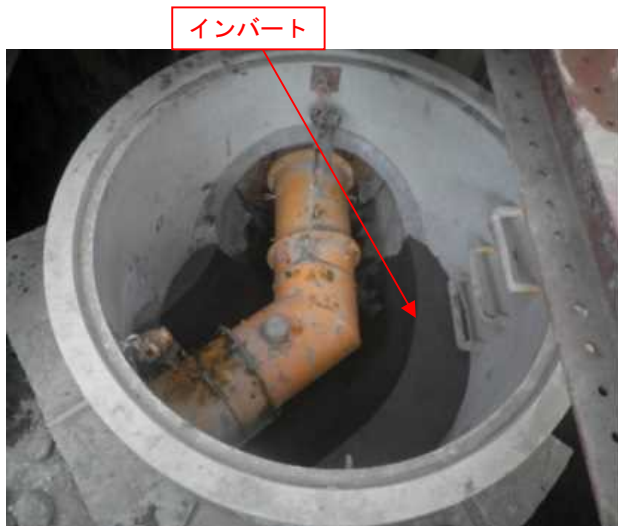
写真-5 インバートコンクリートの打設完了状況

その後、インバートコンクリートを打設した(写真-5参照)。

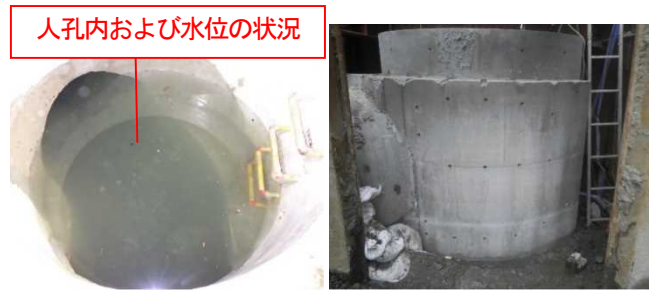
写真-6 人孔内外の状況

人孔内の仕上げ作業を行った後、潮位低下時にスペーサープラグとバイパス管のすべてを撤去し、水位が上昇する前に頂版スラブ、斜壁および人孔蓋を設置・固定し、目地仕上げまで施工した(写真-6参照)。

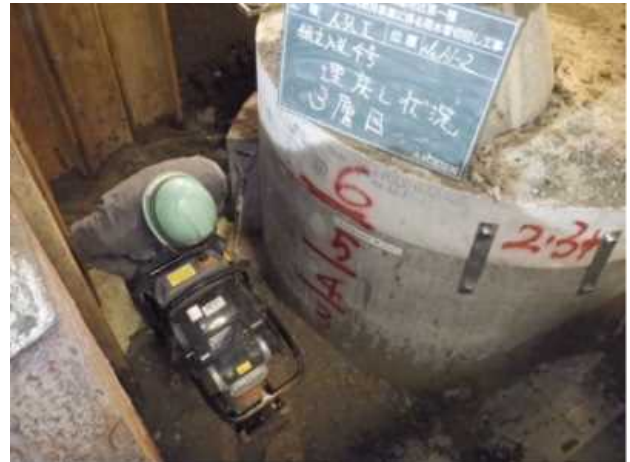
写真-7 人孔まわり締め固め状況

人孔周辺の埋戻しを実施した(写真-7参照)。

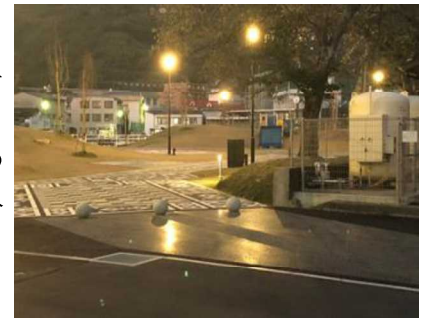
図-1 評価した現場

輝度の評価は、工区間の輝度比(以下「輝度比」という)と各工区の輝度(以下「輝度」という)で行った(図-4)。写真をトリミングし輝度画像に変換して計測した。輝度比は、隣接する輝度の比(輝度:大/輝度:小)とし、同じ工区でも見え方が違う場合は分割して評価した。輝度は、比較を容易とするために、Bを中心として隣接するAとCが同面積となる領域における最大値, 最小値, 平均値で評価した。

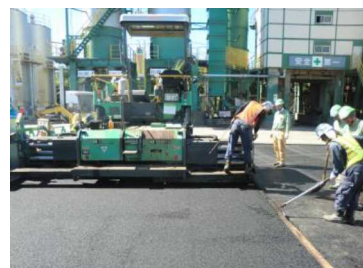
写真-3 試験施工状況

写真-3 に試験施工状況を示す。一般的な改質Ⅱ型アスコンと同様に、各工区の敷きならし温度は $165 \pm 10^\circ\text{C}$ 、初期転圧温度は $160 \pm 5^\circ\text{C}$ を目標とした。施工の際、作業員より、スコップやレーキで開発品を取り扱ったときの感覚が、改質Ⅱ型アスコンより若干重いとの評価があった。しかし、施工時の締固め度は、開発品で 97.9 %、改質Ⅱ型アスコンで 98.2 %とほとんど変わらなかった。人力施工による狭小箇所の施工には検討の余地がある一方、機械施工であれば、改質Ⅱ型アスコンと同様に施工できると判断した。

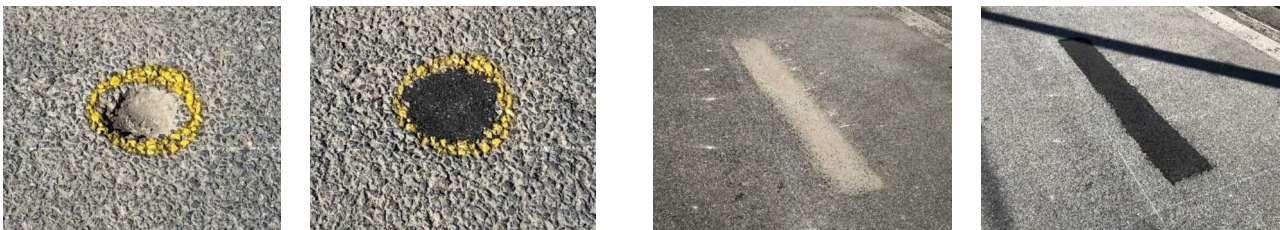
図-1 破損箇所（一例）

本研究は、試験ヤードとして他の検討も実施している図-1 に示す大林道路(株)機械センター（埼玉県久喜市）の供用中の舗装区間とし、模擬ポットホールとしてコア削孔跡および摩耗箇所を検討箇所とした。また、常温混合物で補修を行い、補修前後の状態の把握について検討することとした。

模擬ポットホール（左：補修前、右：補修後）

摩耗箇所（左：補修前、右：補修後）

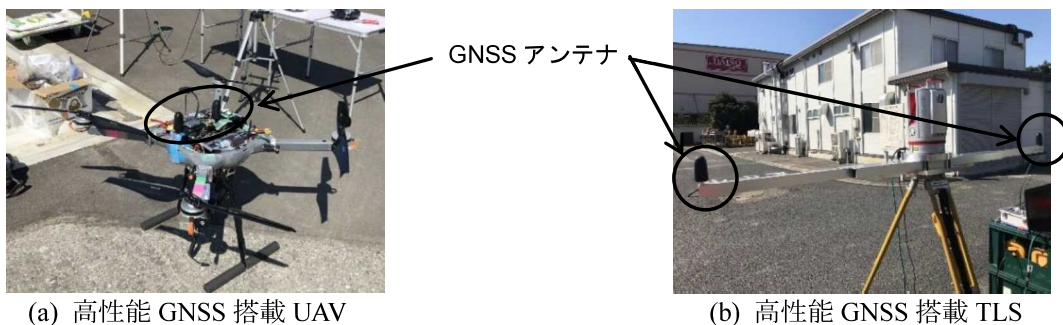
計測装置は図-2 に示すような位置精度が高い GNSS 装置（i システムリサーチ製）を搭載した TLS および UAV を使用した。本装置は高精度の位置情報が取得できることから、該当箇所の座標も同時に取得でき GIS への適用も可能である。なお任意の点に固定局を設置し RTK 方式にて座標の取得を行った。

(a) 高性能 GNSS 搭載 UAV

(b) 高性能 GNSS 搭載 TLS

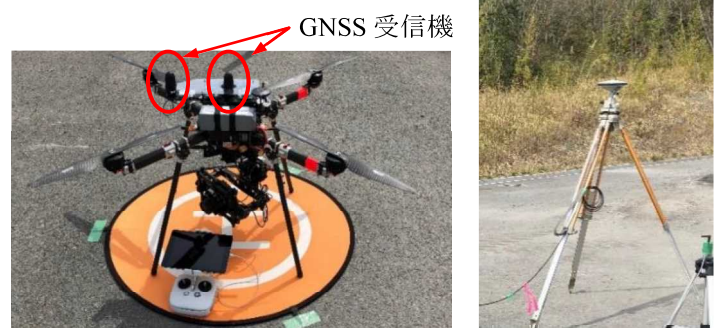
計測機器は、図-1 に示すような高精度で位置情報を取得することができる GNSS 装置を搭載した UAV (i システムリサーチ製) を使用した。地上には基準局を設置し、RTK 方式により UAV に搭載した GNSS 受信機と無線にて通信を行い、座標を取得することにより、飛行計画を行ったルート上を正確に飛行した。

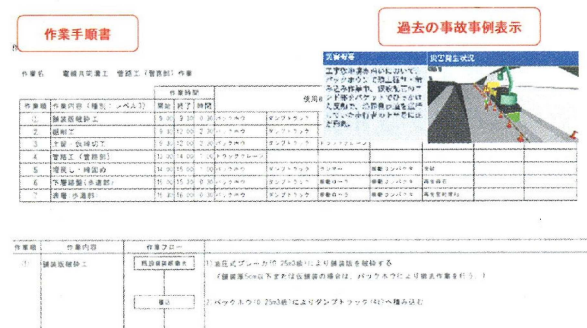
図-4 作業手順の修正イメージ(参考)

データベースより抽出された過去の事故事例をもとに、作業手順の修正を行わなければ次工程の手順が作成できない仕組みとする(図-4)。
