研究・開発

低針入度再生骨材の有効利用に関する研究

既設橋面舗装の補修事例

劣化程度の異なる旧アスファルトの再生に関する一検討

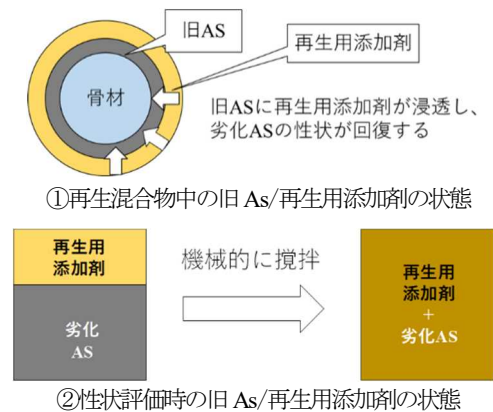
図-1 再生混合物と性状評価の違い

験による設計添加量を決定する場合、回収した旧Asと再生用添加剤は機械的に均一に混合された状態で試験に供される。また、再生用添加剤の再生効果を試験室で評価する場合でも、旧Asと再生用添加剤は均一に混合された状態で試験に供される。これは、前述したアスファルトプラントで練り落とされた再生混合物における徐々に浸透する状態とは異なっている。再生混合物と試験室での性状評価の違いを表した模式図を図-1に示す。

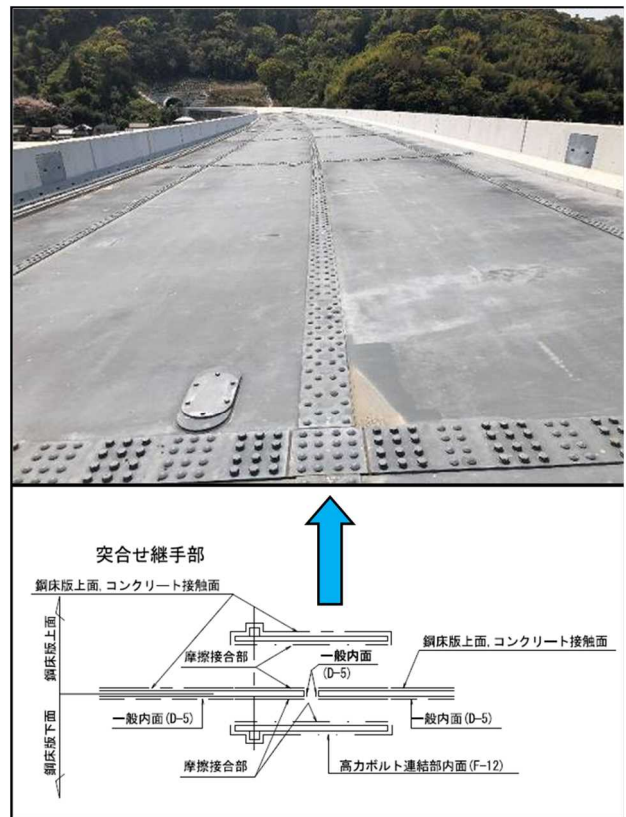
図-3 鋼床版の突合せ継手

鋼床版継手の形状は、鋼板同士を突き合わせて添接板で固定する“突合せ継手(図-3参照)”が一般的である。しかし、当該床版の路肩部は、幅員の確保および継手部の補強のために、両側に張り出した鋼板を上重ねた形状の“重ね継手(図-4参照)”であった。

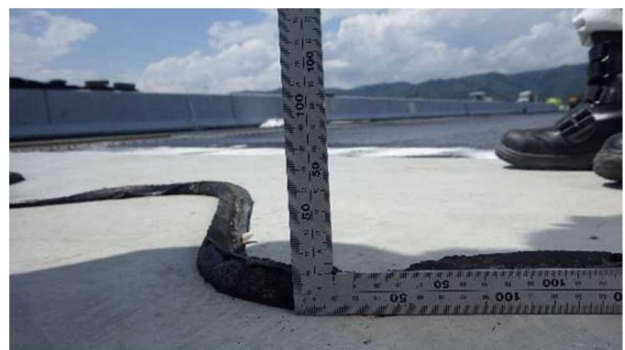
写真-1 伸縮装置の閉合による目地材の盛上がり

7月末に通常グースを施工した隣接工区において、夏期の高温とグース混合物の熱による影響で鋼床版が膨張し、写真-1に示すような伸縮装置が閉合する事象が生じた。このような場合、伸縮装置の破損に繋がる可能性が大きい。

当該工事においても同様の事象が懸念されたので、施工時期を8月から10月へと協議・変更した。

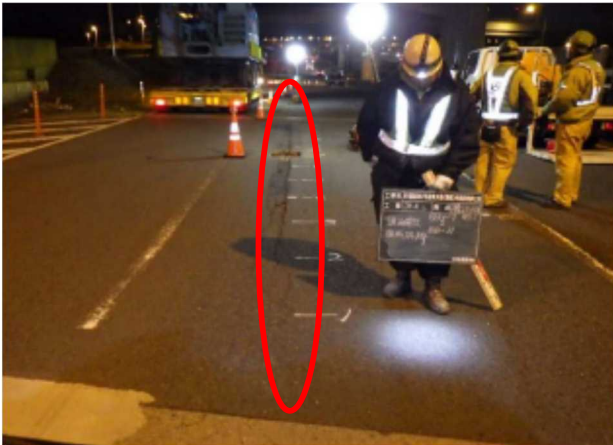
写真-2 縦断クラック発生状況

既設舗装の車線中央部に縦断ひび割れが発生していたので、開削調査を実施した。その結果、ひび割れの真下のコンクリート床版に縦ジョイントがあることが判明した。(写真-2、3参照)

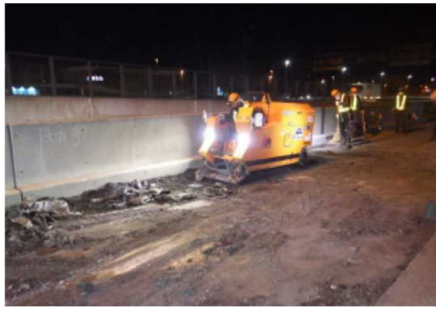
写真-8 剥ぎ取り機械による既設防水層の撤去状況

従来はバックホウや人海戦術によって撤去していたが非効率であるので、当該現場では搭乗タイプの大型剥し機(写真-8)によって撤去した。この方法によってコンクリート床版を損傷することなく、切削残置層および既設防水層を効率よく除去できた。

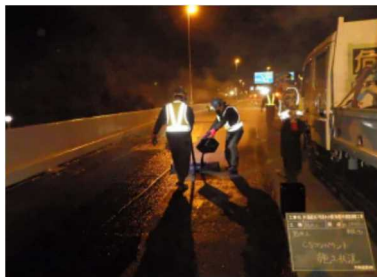
写真-9 防水材料の塗布状況

コンクリート床版面の清掃後、コンクリート床版の水分率を測定し、規格を満足していることを確認した。その後、プライマーを塗布し、加熱アスファルト型の塗膜系床版防水材料を塗布した。なお、排水については、縦断方向端部(水下)にスパイラルパイプを、横断ジョイント端部にはひび割れ防止対策としてスパイラルパイプではなく導水テープを設置し、これを水抜管に接続した。

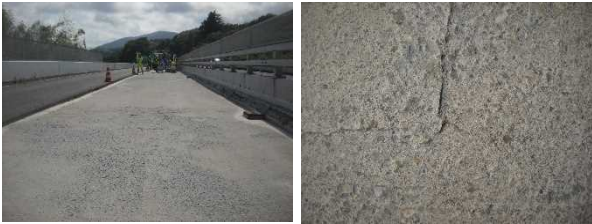
写真-1 既設コンクリート床版面の状況

写真-1に示すように、ショットブラスト後の既設コンクリート面には部分的な不陸、小さい凹凸、およびひび割れが見られた。小さい凹凸は、ショットブラストによって脆弱なモルタル層が撤去されて生じたものと考えられる。

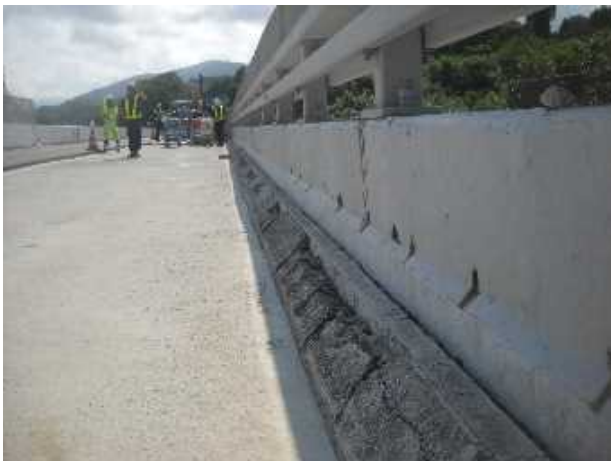
写真-2 端部縁石部の状況

また、端部縁石の状況を写真-2に示す。破損が激しく、当該破損箇所や隙間からアスコン層や床版防水層に雨水が浸入し、舗装および橋梁に悪影響を及ぼしている可能性があった。(図-3参照)

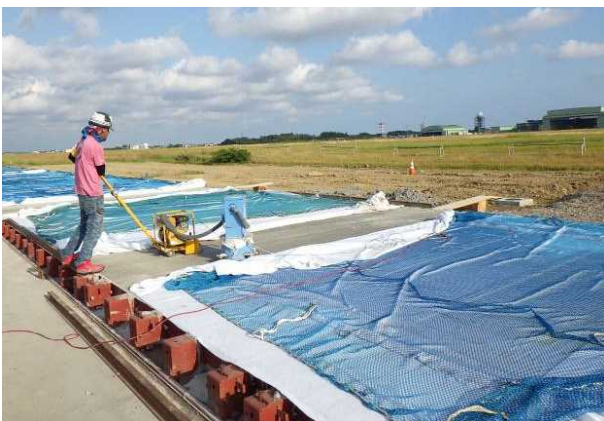
写真-6 乾式による目地カッタ切斷

各種目地部へ確実にひび割れが誘発するように、カッタ1枚(3mm刃、深さ30mm)で先行切りを行い、角欠けがないことが確認でき次第、目地幅を確保しながら本切斷を行った。(横方向収縮目地は深さ70mm)

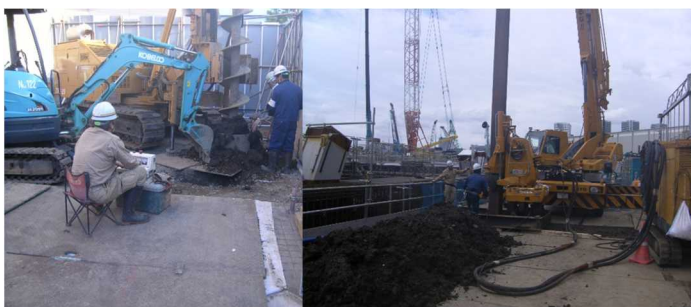
写真-1 シートパイル(IV型 L=11.5m)先行削孔・油圧圧入状況

シートパイル圧入芯の硬質改良層を「全油圧式ベースマシン一体型油圧オーガー」で破碎し、その後に油圧圧入を行う「先行オーガー破碎併用圧入工法」でシートパイルを設置した。シートパイル(IV型 L=11.5m)先行削孔・油圧圧入状況を写真-1に示す。

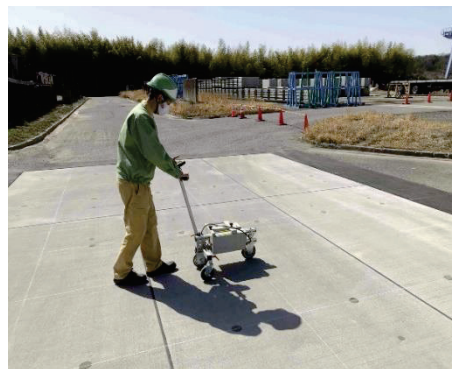
写真-3 追跡調査状況

供用性は、大型車の往来がある工場構内道路の適用箇所における追跡調査により確認することとした。供用 3 ヶ月後の追跡調査の結果からは、Con 版の部分的な角欠けや路面帯目の摩耗等の軽度な損傷は認められたものの、構造破壊を及ぼす大きな損傷は見受けられなかった（写真-3）。舗装の変状は、交通荷重に加えて気象条件の影響も多分に受けるため、今後も定期的な追跡調査を行う予定である。
